# MAPA DE RISCO - 25 DE MAIO

**DEFESA CIVIL DE SALVADOR**  
SETOR DE MONITORAMENTO DE  
ÁREAS DE RISCO - SEMAR  
SRC: SIRGAS 2000/ UTM 24S  
Elaborado em: Outubro/2025  
Imagem: Google Satelite (2025)

## Relatório Diagnóstico

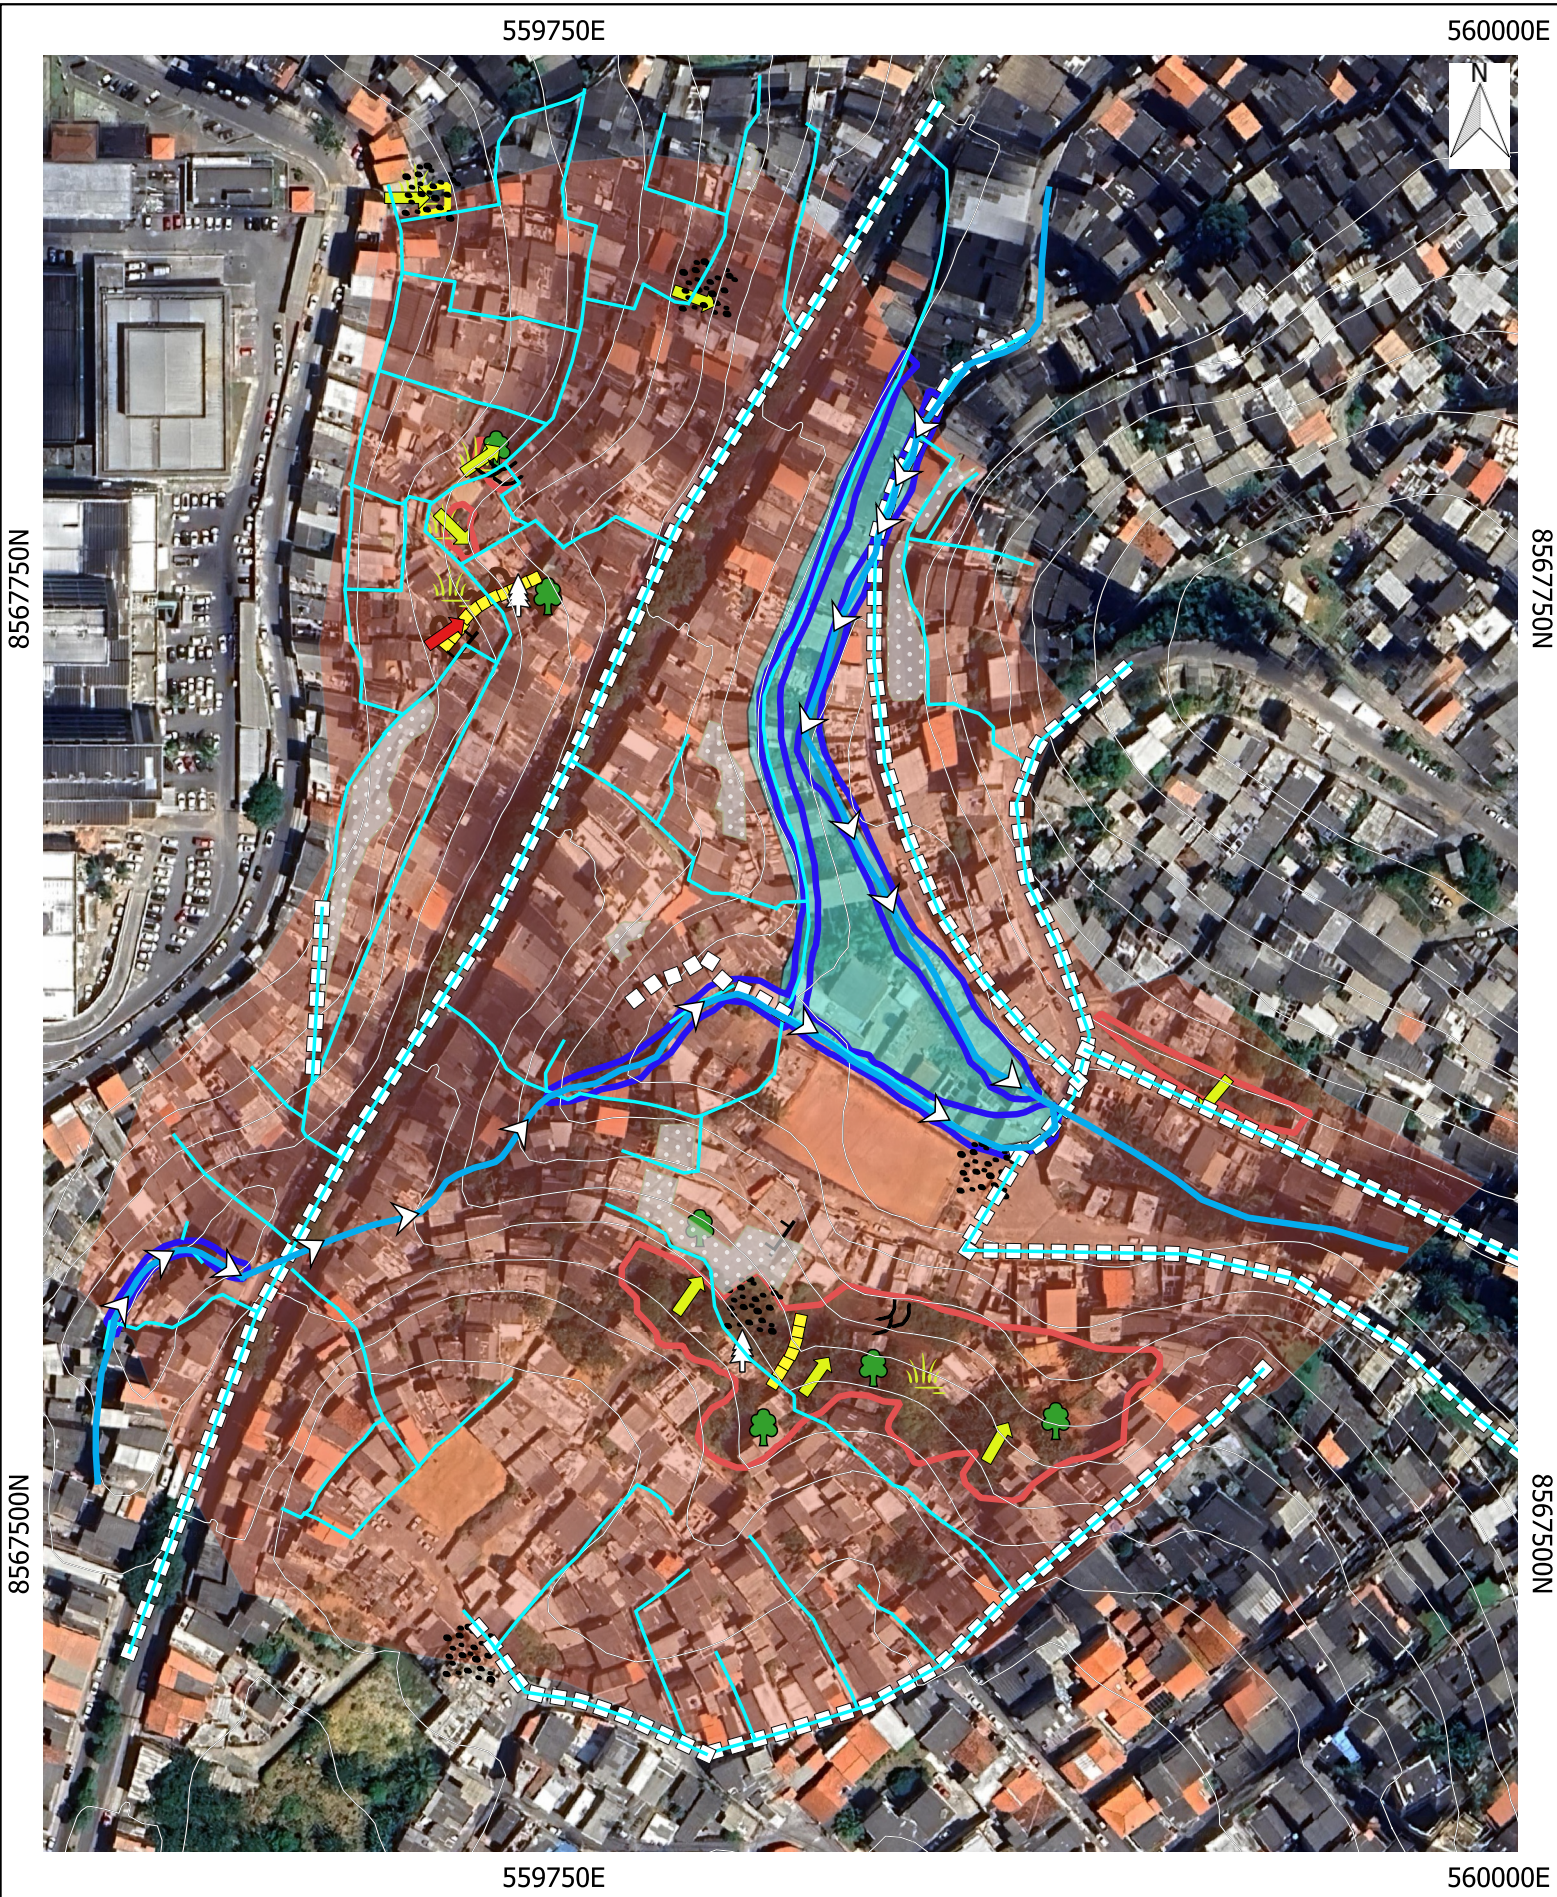
# MAPA DIAGNÓSTICO - 25 DE MAIO

A poligonal apresenta um quadro de alta susceptibilidade a deslizamento e uma região susceptível à alagamento, estando os pontos críticos localizados em regiões ocupadas, onde os imóveis encontram-se muito próximos a áreas vulneráveis ao deslizamento de terra. Dos pontos críticos identificados há como principal agravante a vulnerabilidade ao acúmulo de lixo/entulho nas redes de esgoto/drenagem e a inexistência da mesma em algumas das vias, contando também com a passagem de um canal aberto no centro da poligonal, além instabilidade decorrente da ocupação indevida, gerando talude de corte e promovendo o desconfinamento da encosta.

Alto
