# MAPA DE RISCO - 6 DE JANEIRO

# MAPA DE MONITORAMENTO - 6 DE JANEIRO

MAPA DIAGNÓSTICO - 6 DE JANEIRO

Relatório Diagnóstico

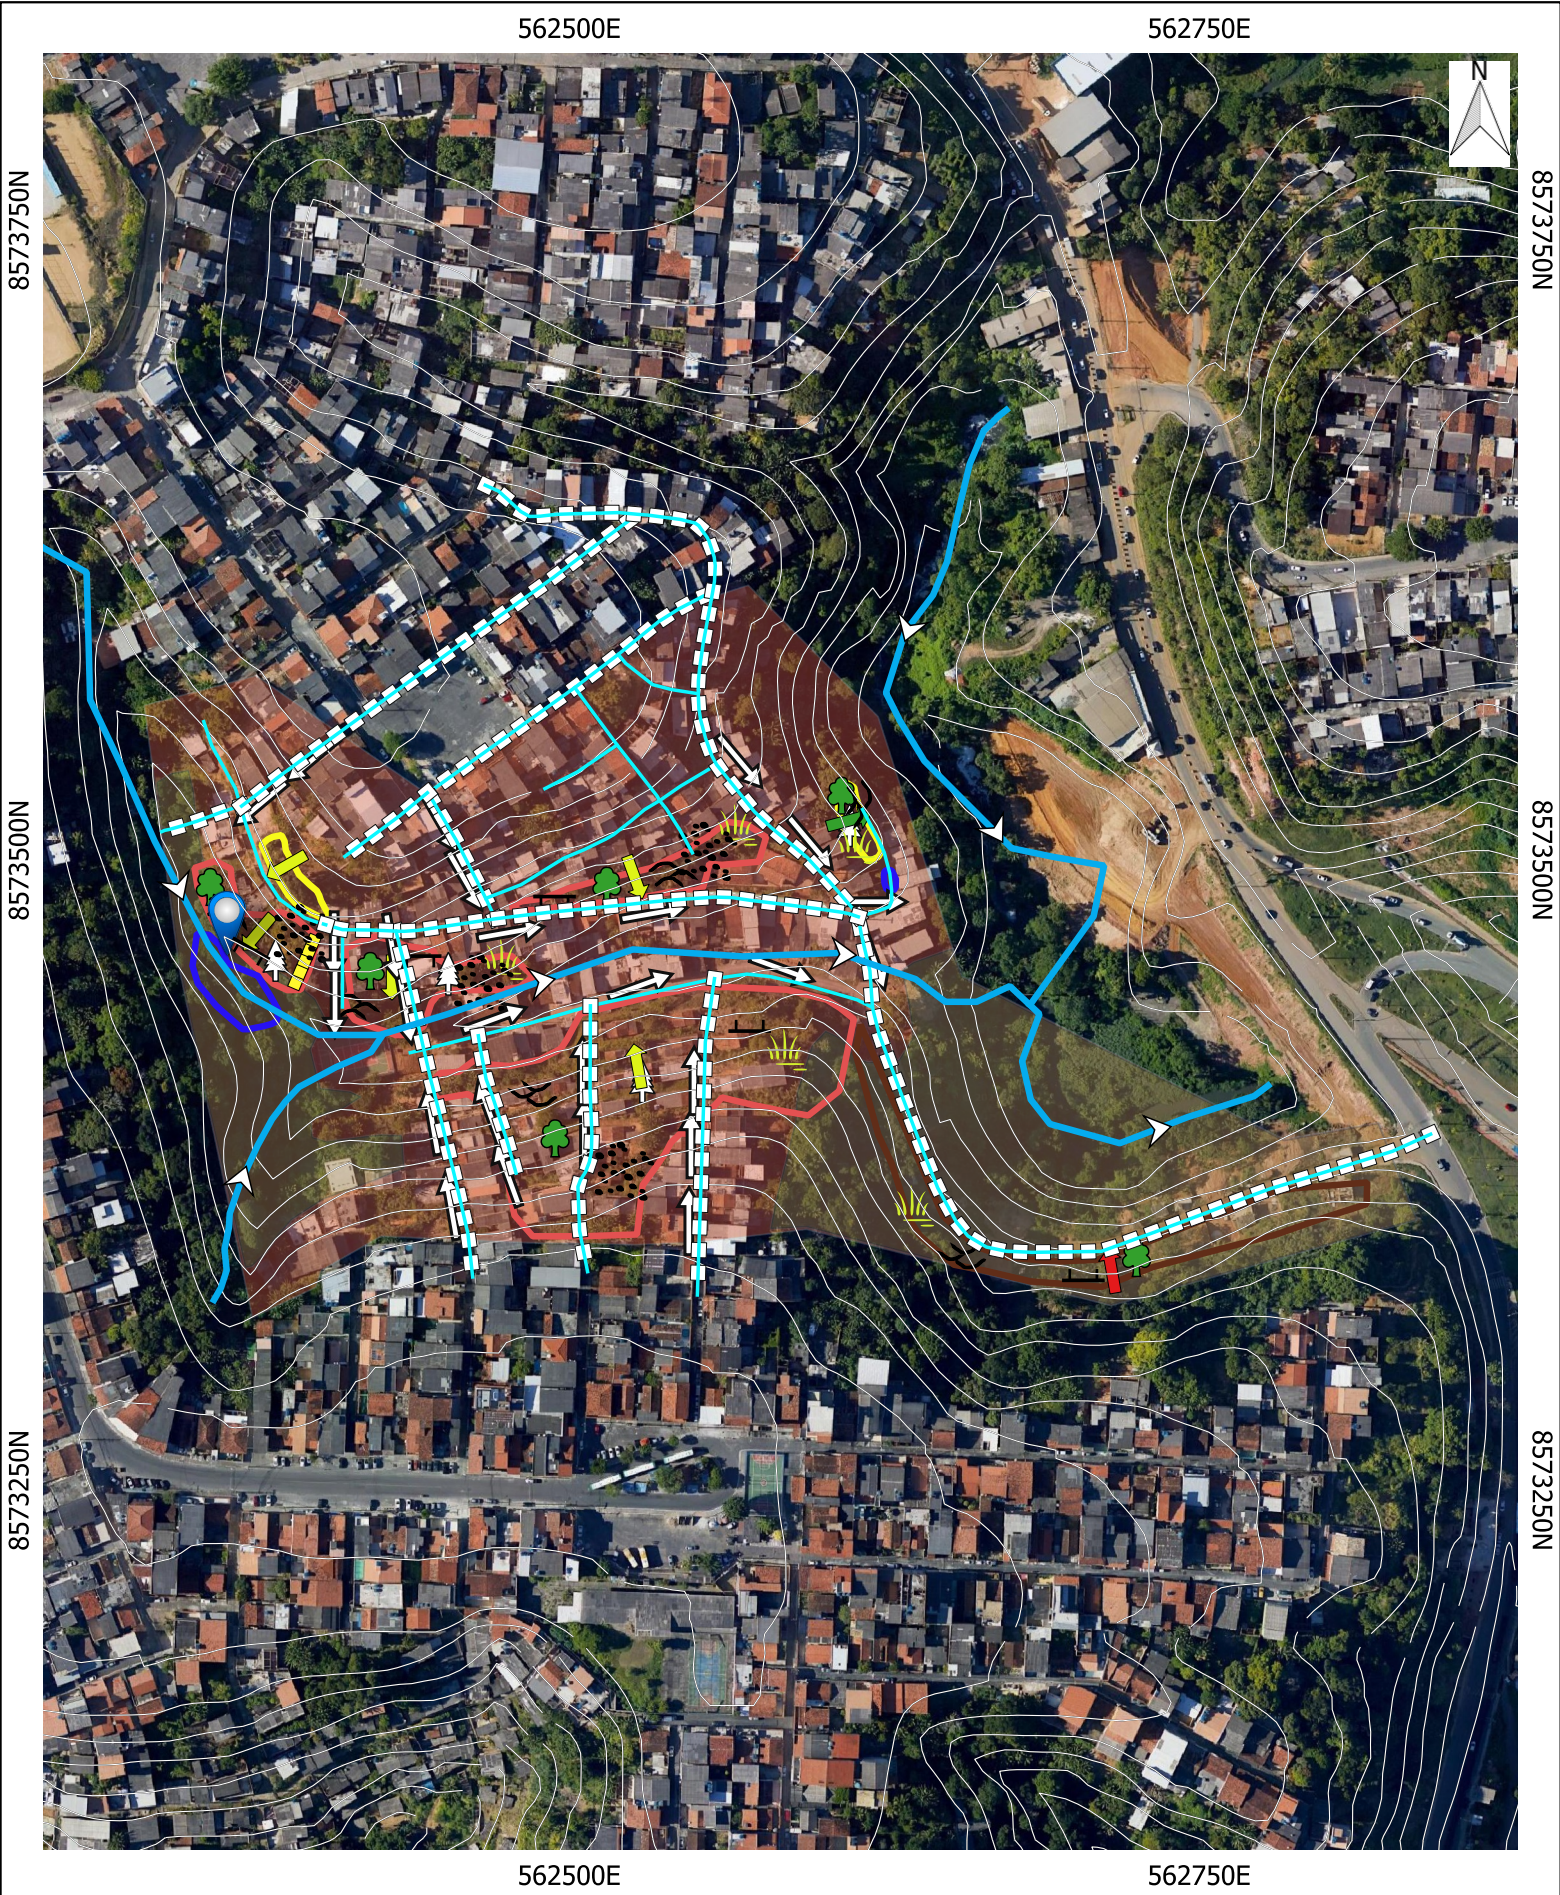
2.1 Caracterização e Situação:Área com 8 ha e 1,4 km de perímetro, localiza-se na porção nordeste da cidade, no Bairro de Castelo Branco. O acesso principal é feito através da BR-324, acessando a Via Regional, onde adentra-se a área pelo quadrante sudeste, na Rua Teles de Menezes até chegar na Rua 6 de Janeiro. A ocupação é estimada em 85%, consistindo em habitações de até 5 pavimentos de renda média.

2.2 Geologia e GeotecniaDo ponto de vista geotécnico, a área se encontra inserida nos Domínios Geológico-Geotécnicos IV e II (Embasamento Cristalino Pré-Cambriano), e Depósitos de Cobertura Sedimentar Continental Terciária – Formação Barreiras, onde as encostas apresentam estabilidades variando entre baixa e moderada, a depender do grau de ocupação. Predominam-se sobre essas unidades o solo remobilizado e solo residual.

2.3 DrenagemA drenagem natural é representada por um canal confinado em sua totalidade na poligonal com fluxo de oeste a leste, e parcialmente aterrado pela população. Quanto à infraestrutura, a rede de esgotamento abrange aproximadamente 100% da área, enquanto a drenagem pluvial compreende apenas 57% da área de forma ineficiente.

A área apresenta-se urbanamente consolidada com aproximadamente 85% da sua região, assim promovendo feições antrópicas como cortes de taludes, acúmulo de lixo na crista das encostas e lançamento de água servida. Prioritariamente a área é subdividida em duas vertentes, uma Norte e outra Sul, sendo a sul marcada por uma grande mancha de susceptibilidade ocasionada pela declividade acentuada e desconfinamento agravado pelos cortes. Destaca-se que ao longo da Rua Teles de Menezes a expansão urbana está abrindo um extenso paredão provindo de corte mecanizado, muito susceptível a deslizamento. Por fim, durante o monitoramento foi observado que o PDE 355 não havia sido iniciado.

Alto
