# MAPA DE RISCO - ADILSON LEITE

**ADILSON LEITE**

ALTO DO CABRITO

DEFESA CIVIL DE SALVADOR

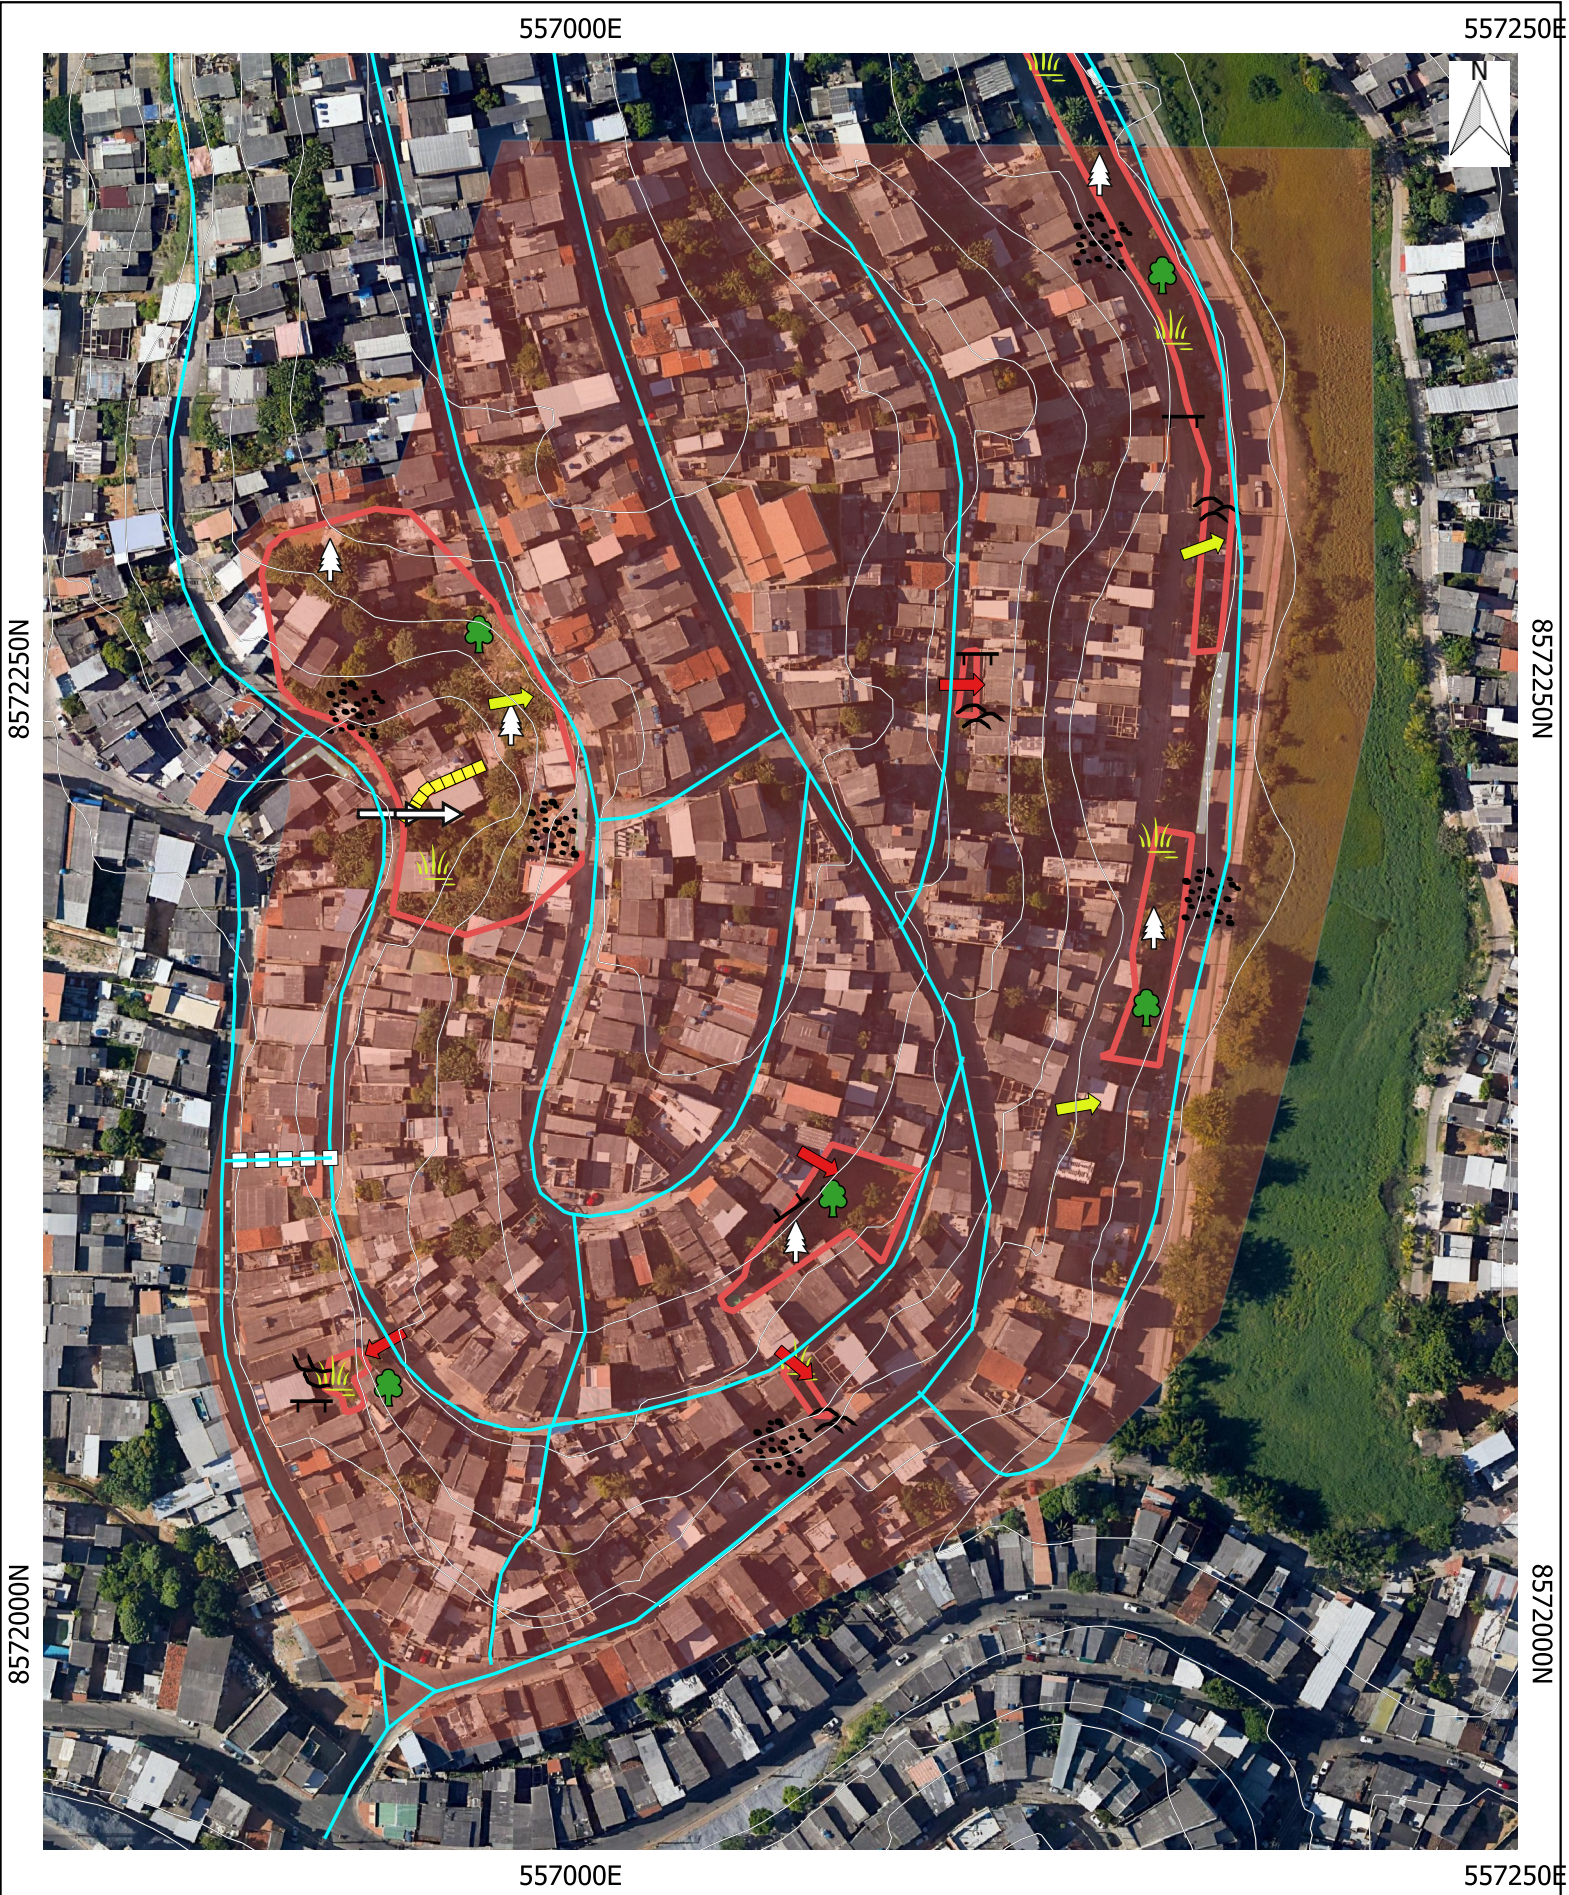
# MAPA DIAGNÓSTICO - ADILSON LEITE

**2.2 Geologia e Geotecnia**A área está inserida no contexto geológico de Embasamento cristalino pré-cambriano em contato com Formação Barreiras, predominando sobre essas unidades o solo remobilizado, associado a lixo e entulho (resíduos de construção). Uma pequena região onde aflora o Embasamento Cristalino predomina o solo residual, associado também a lixo e entulho. Do ponto de vista geotécnico, de acordo com o PDE/2004, a área se encontra inserida nos Domínios Geológico-Geotécnicos IV e II (Embasamento Cristalino Pré-Cambriano), e Depósitos de Cobertura Sedimentar Continental Terciária – Formação Barreiras, onde as encostas apresentam estabilidades variando entre baixa e moderada, a depender do grau de ocupação.

**2.3 Drenagem**Constata-se que há dique nas proximidades da poligonal que provavelmente recebe a maioria do escoamento superficial de águas pluviais em precipitações. Quanto à infraestrutura, a rede de esgotamento abrange aproximadamente 100% da área, enquanto a drenagem pluvial não se faz presente na área.

A poligonal se apresenta praticamente consolidada, estando os pontos críticos e, consequentemente, os locais susceptíveis a alagamentos ou deslizamentos localizados em vazios urbanos distribuídos ao longo da área. Dos Seis pontos críticos identificados, todos apresentam fatores predisponentes para deslizamentos, tendo como principal agravante a instabilidade decorrente da ocupação indevida, gerando taludes de corte e promovendo o desconfinamento da encosta. O substrato remobilizado associado a lixo/entulho, a supressão da vegetação natural e/ou substituição desta por capim colônia e bananeiras pelos moradores, contribuem com o aumento do risco geológico. Após a análise do que foi observado e com base nos critérios atinentes ao risco geológico, a área está classificada como de média a alta suscetibilidade e vulnerabilidade a deslizamentos. Recomendando-se o monitoramento dos seis pontos críticos aqui descritos

Alto
