# MAPA DE RISCO - ADUTORA

## ADUTORA

MUSSURUNGA

DEFESA CIVIL DE SALVADOR

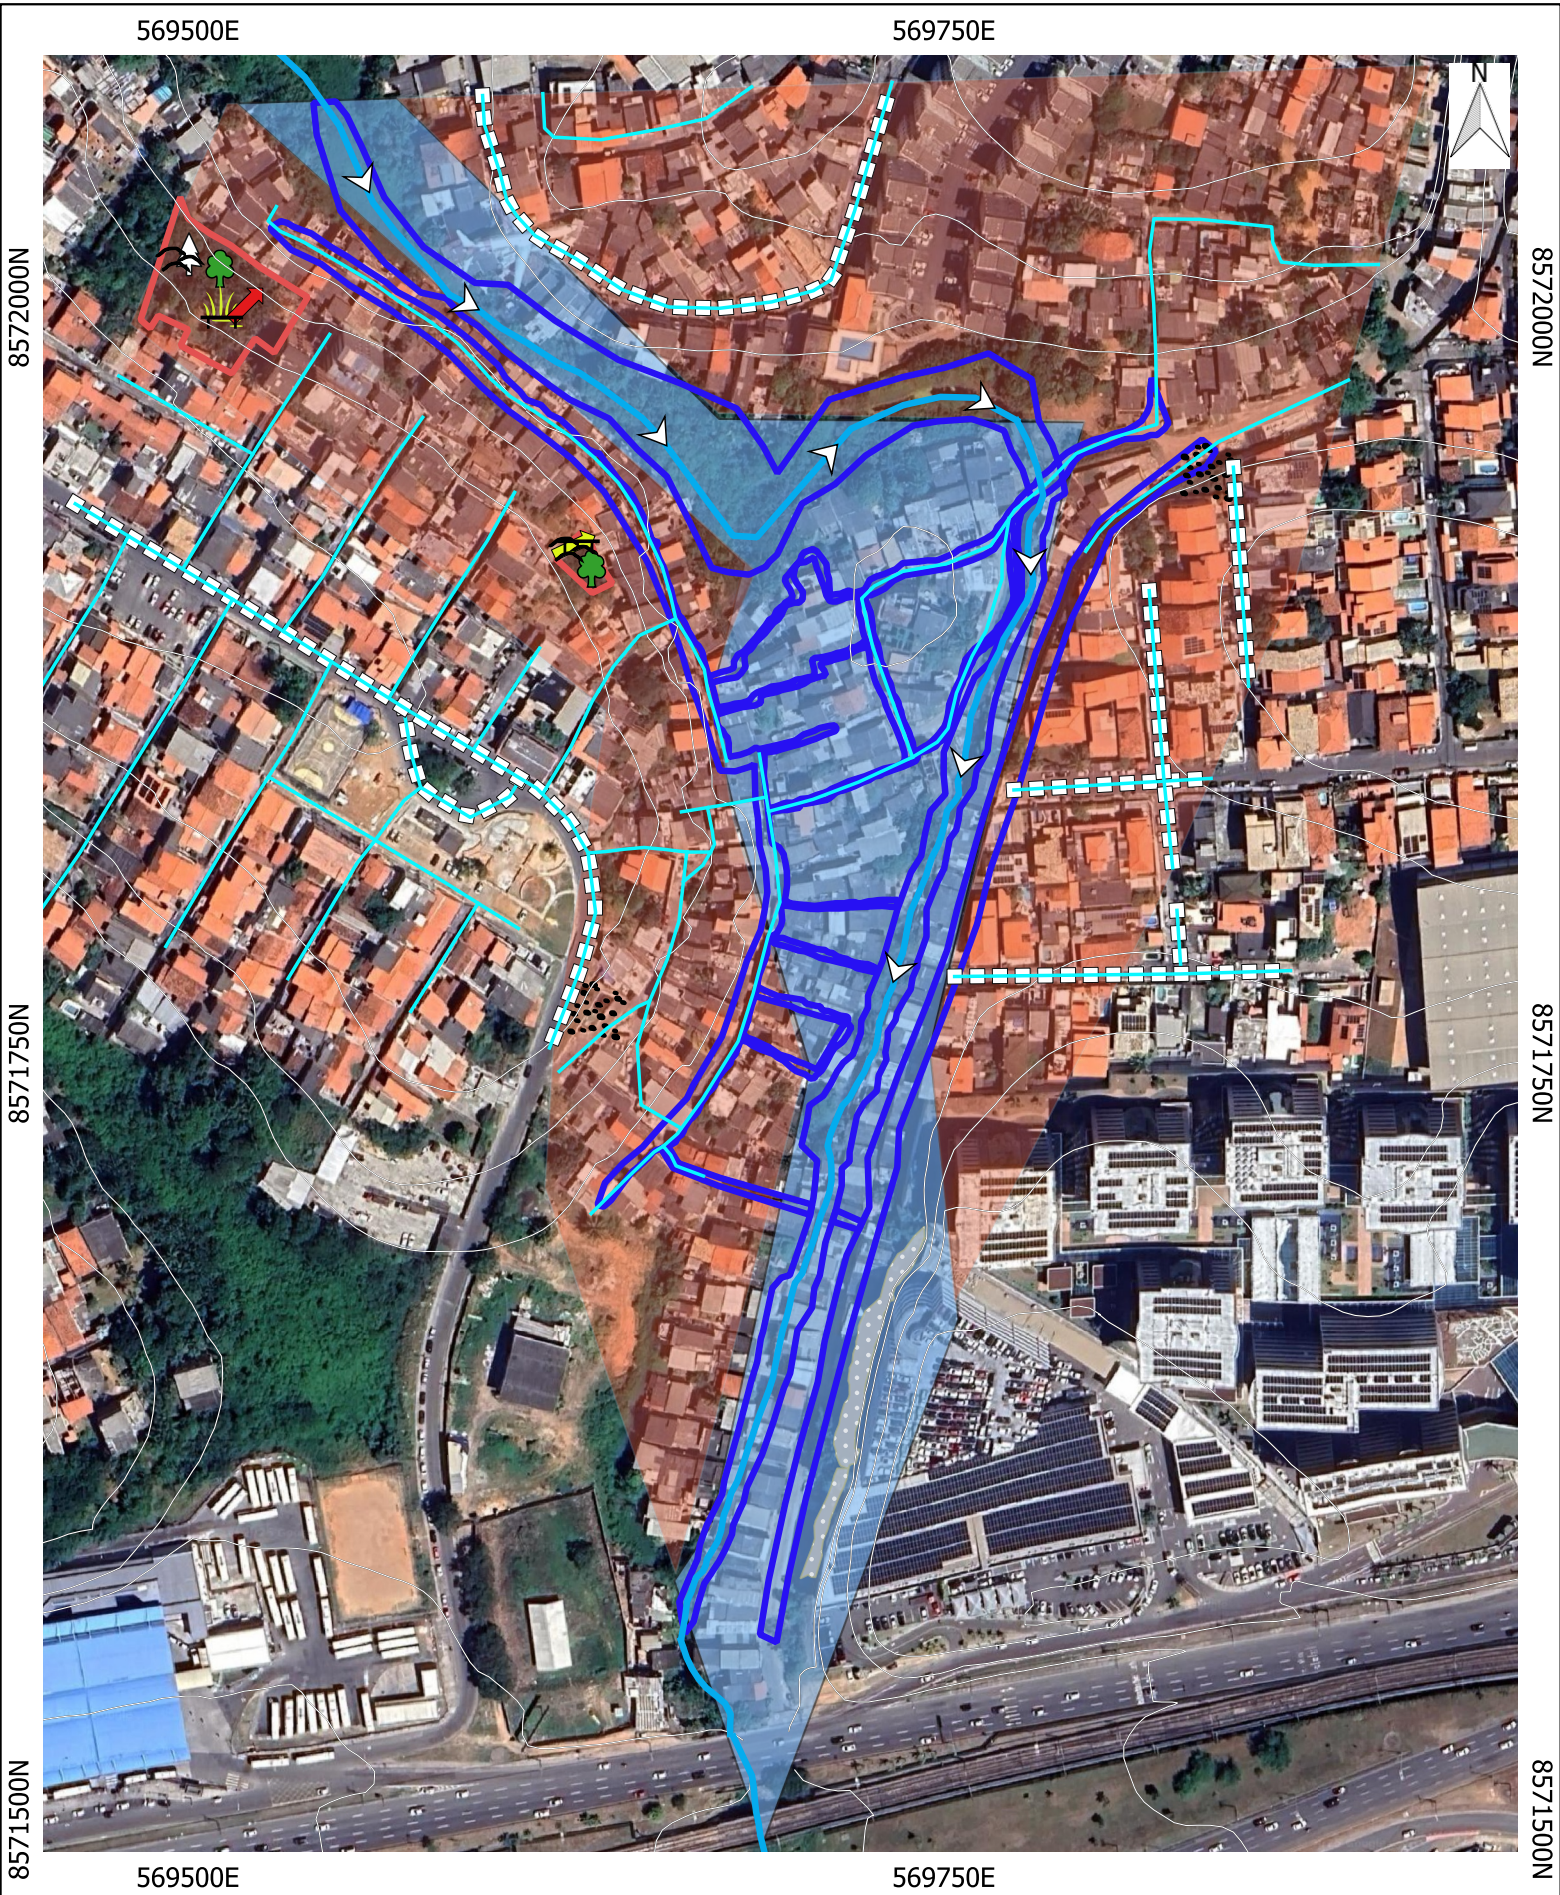
# MAPA DIAGNÓSTICO - ADUTORA

| 1. LOCALIZAÇÃO | |
|---|---|
| Dos sete pontos críticos identificados, quatro pontos apresentam fatores predisponentes para alagamento, representa um solo grampeado e dois para deslizamento, tendo como principal agravante a vulnerabilidade ao acúmulo de lixo/entulho nas redes de esgoto/drenagem e a inexistência da mesma em algumas das vias, contando também com a passagem de um canal aberto no centro da poligonal. O substrato remobilizado associado a acúmulo de lixo/entulho nos canais, a supressão da vegetação natural que protege a drenagem, contribui com o aumento do risco de alagamento. Além disso, os pontos de deslizamento têm como agravante cortes verticalizados com inclinação acentuada. | |
| Alto | |
