# MAPA DE RISCO - AGDA FERREIRA

DEFESA CIVIL DE SALVADOR

SETOR DE MONITORAMENTO DE  
ÁREAS DE RISCO - SEMAR

Relatório Diagnóstico

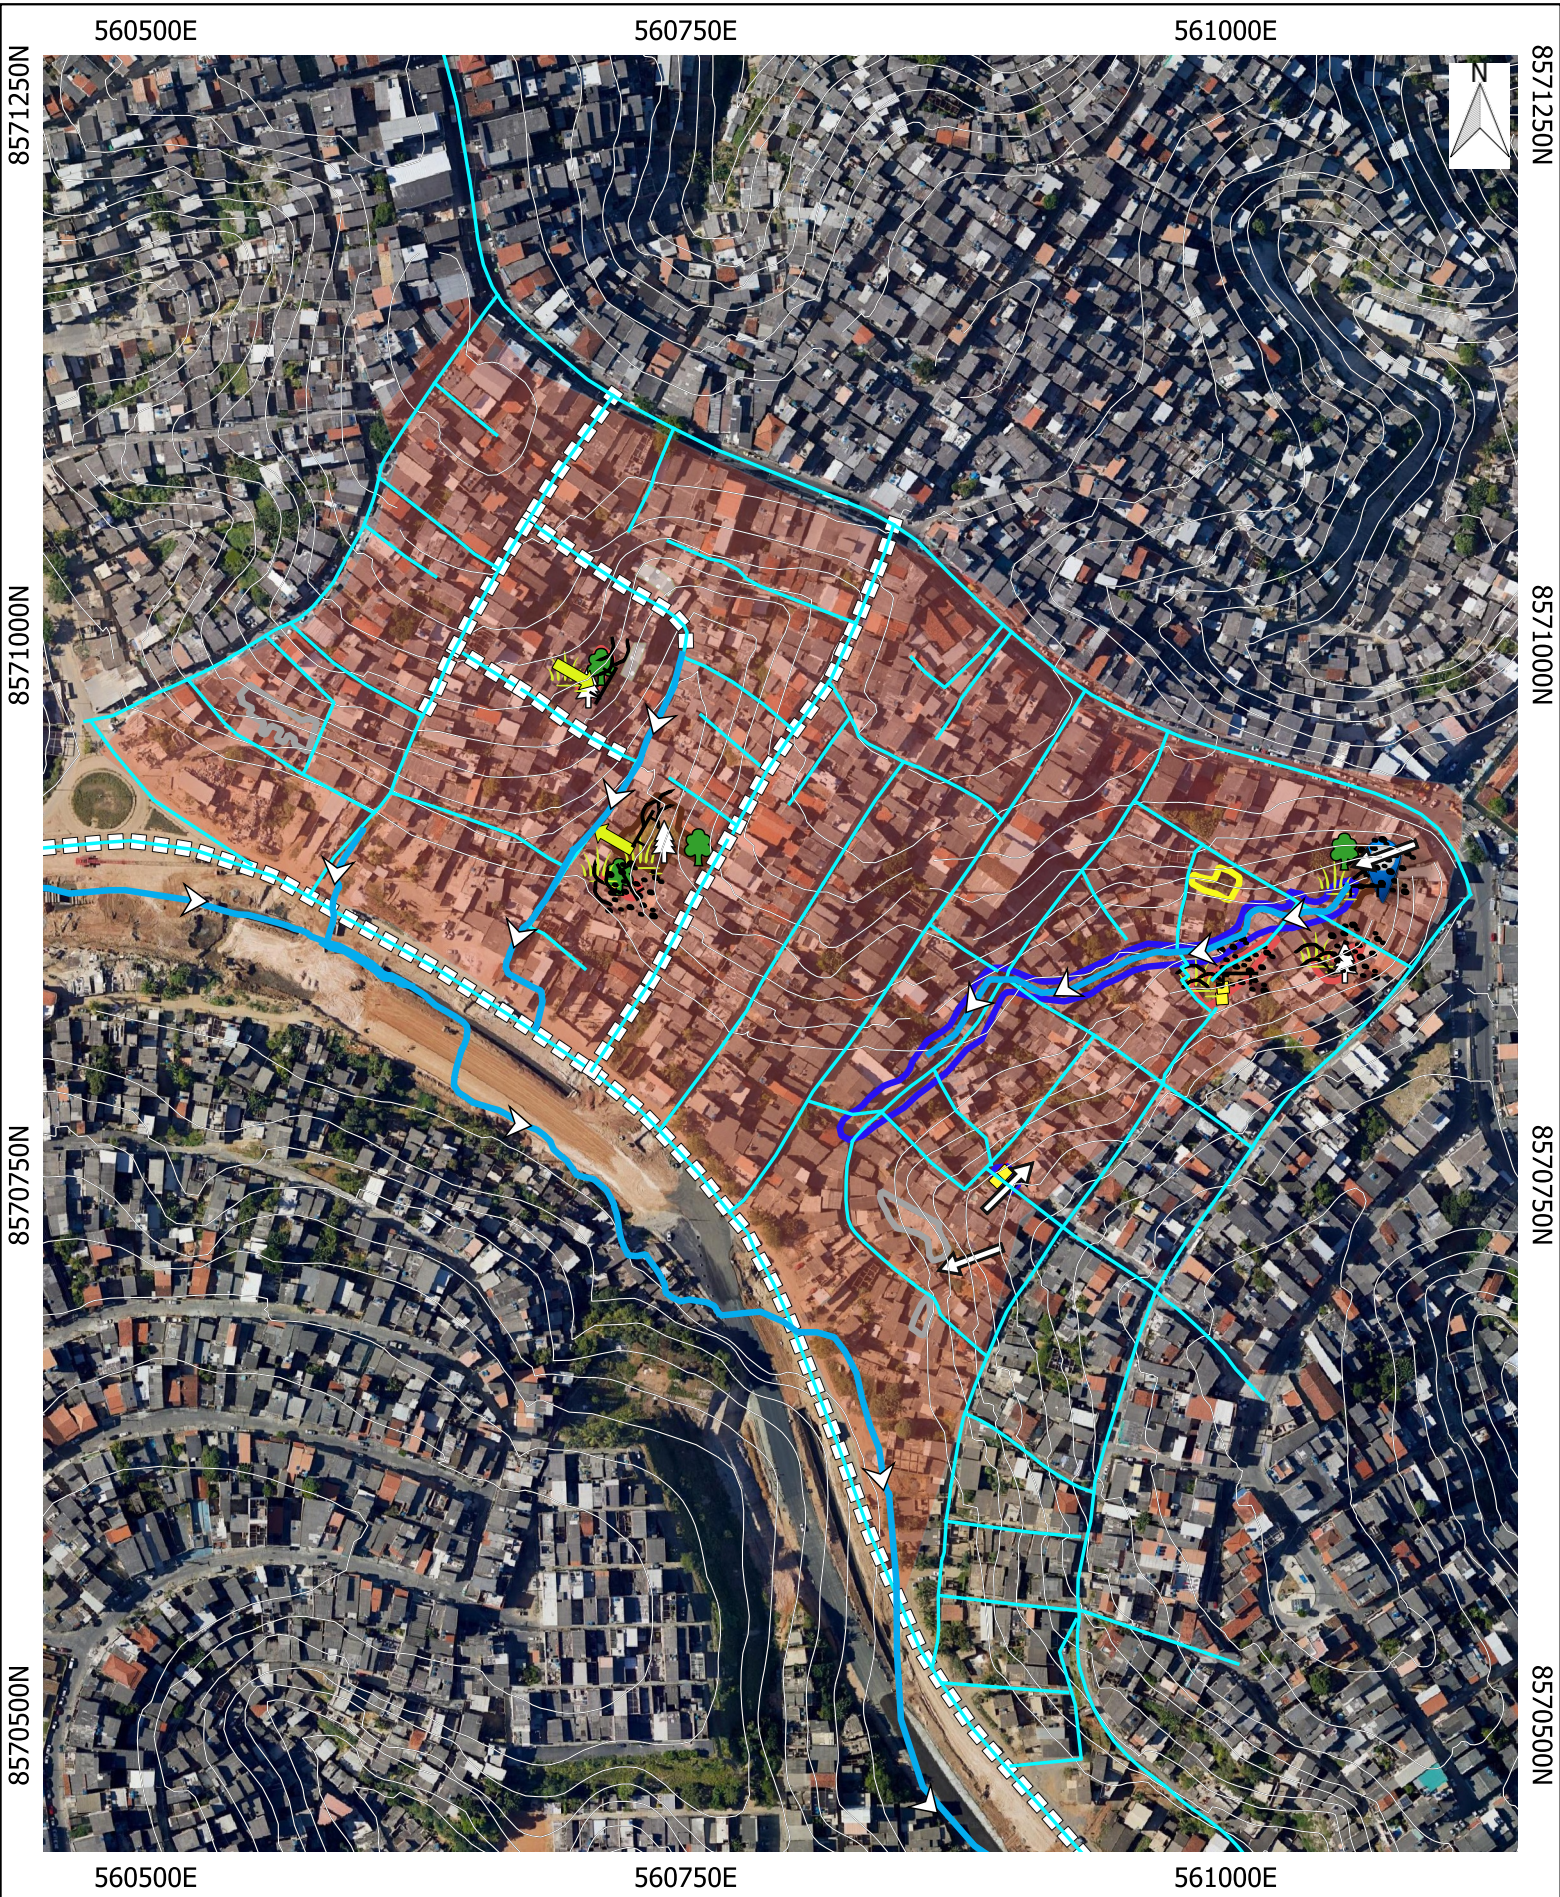
MAPA DIAGNÓSTICO - AGDA FERREIRA

**2.1 Caracterização e Situação:**Área com 15,0 ha e 1,84 km de perímetro, localiza-se na porção central da cidade, no Bairro de São Marcos. A poligonal está representada por três colinas, exibindo encostas côncavo-convexas, por vezes retilíneas (alturas máximas em torno de 20 m e declividades que variam entre 30 e 70 graus). A ocupação é estimada em 95% consistindo-se em habitações horizontais de até 4 pavimentos de baixa renda.

**2.2 Geologia e Geotecnia:**Área se encontra inserida nos Domínios Geológico-Geotécnicos II (Depósitos de Cobertura Sedimentar Continental Terciária – Formação Barreiras) e IV (Embasamento Cristalino), onde as encostas apresentam estabilidades variando entre baixa e moderada, a depender do grau de ocupação. O contato do solo remobilizado com o manto de alteração do embasamento ou deste último com a Formação Barreiras, além de taludes de aterro associados, proporcionam baixos valores de resistência ao cisalhamento, favorecendo movimentação de massa.

**2.3 Drenagem:**Verifica-se nos quadrantes norte e leste da área, onde dois córregos fluem em direção sudoeste, sendo afluentes do rio Pituçu. Na Travessa Agda Ferreira, o primeiro encontra-se totalmente confinado por galerias, enquanto na Rua São Rafael, o segundo apresenta-se parcialmente confinado, assoreado, apresentando parte de seu trecho a céu aberto, recebendo contribuições de água servida contribuindo para o agravamento de alagamentos na região. A rede de esgotamento sanitário abrange aproximadamente 100% da área; contudo, ainda são observados pontos de lançamento irregular de esgoto em encostas, como ocorre na Rua Lúcia e na Travessa Pituçu de São Marcos. A infraestrutura de microdrenagem é incipiente e apresenta condições extremamente precárias, cobrindo apenas 25% da área.

De acordo com o observado nos 10 pontos críticos da poligonal e considerando as feições de instabilidades existentes, a área apresenta um alto grau de risco de deslizamento e alagamento. Três pontos críticos tiveram seu risco mitigado devido a obra de proteção (geomanta). Destaca-se que persiste ainda dois pontos com a suscetibilidade muito alta ao deslizamento, agravado por um grande corte no talude e lançamento intenso de esgoto na encosta respectivamente. Foi identificado uma extensa área de alagamento , que compreende a porção sudeste da poligonal, nas ruas São Rafael, Sul e Jair e na travessa São Rafael, devido geomorfologia de fundo de vale. Recomenda-se requalificação das escadarias localizadas nas ruas: Transversal da Rua São Jorge com a Rua São Rafael; Rua Jair; 2ª Travessa Ágda Ferreira e Obra de contenção de encosta localizado no P3, devido à grande susceptibilidade ao deslizamento.

Alto
