# MAPA DE RISCO - ALECRIM

## ALECRIM

BOM JUÁ

SETOR DE MONITORAMENTO DE  
ÁREAS DE RISCO - SEMAR

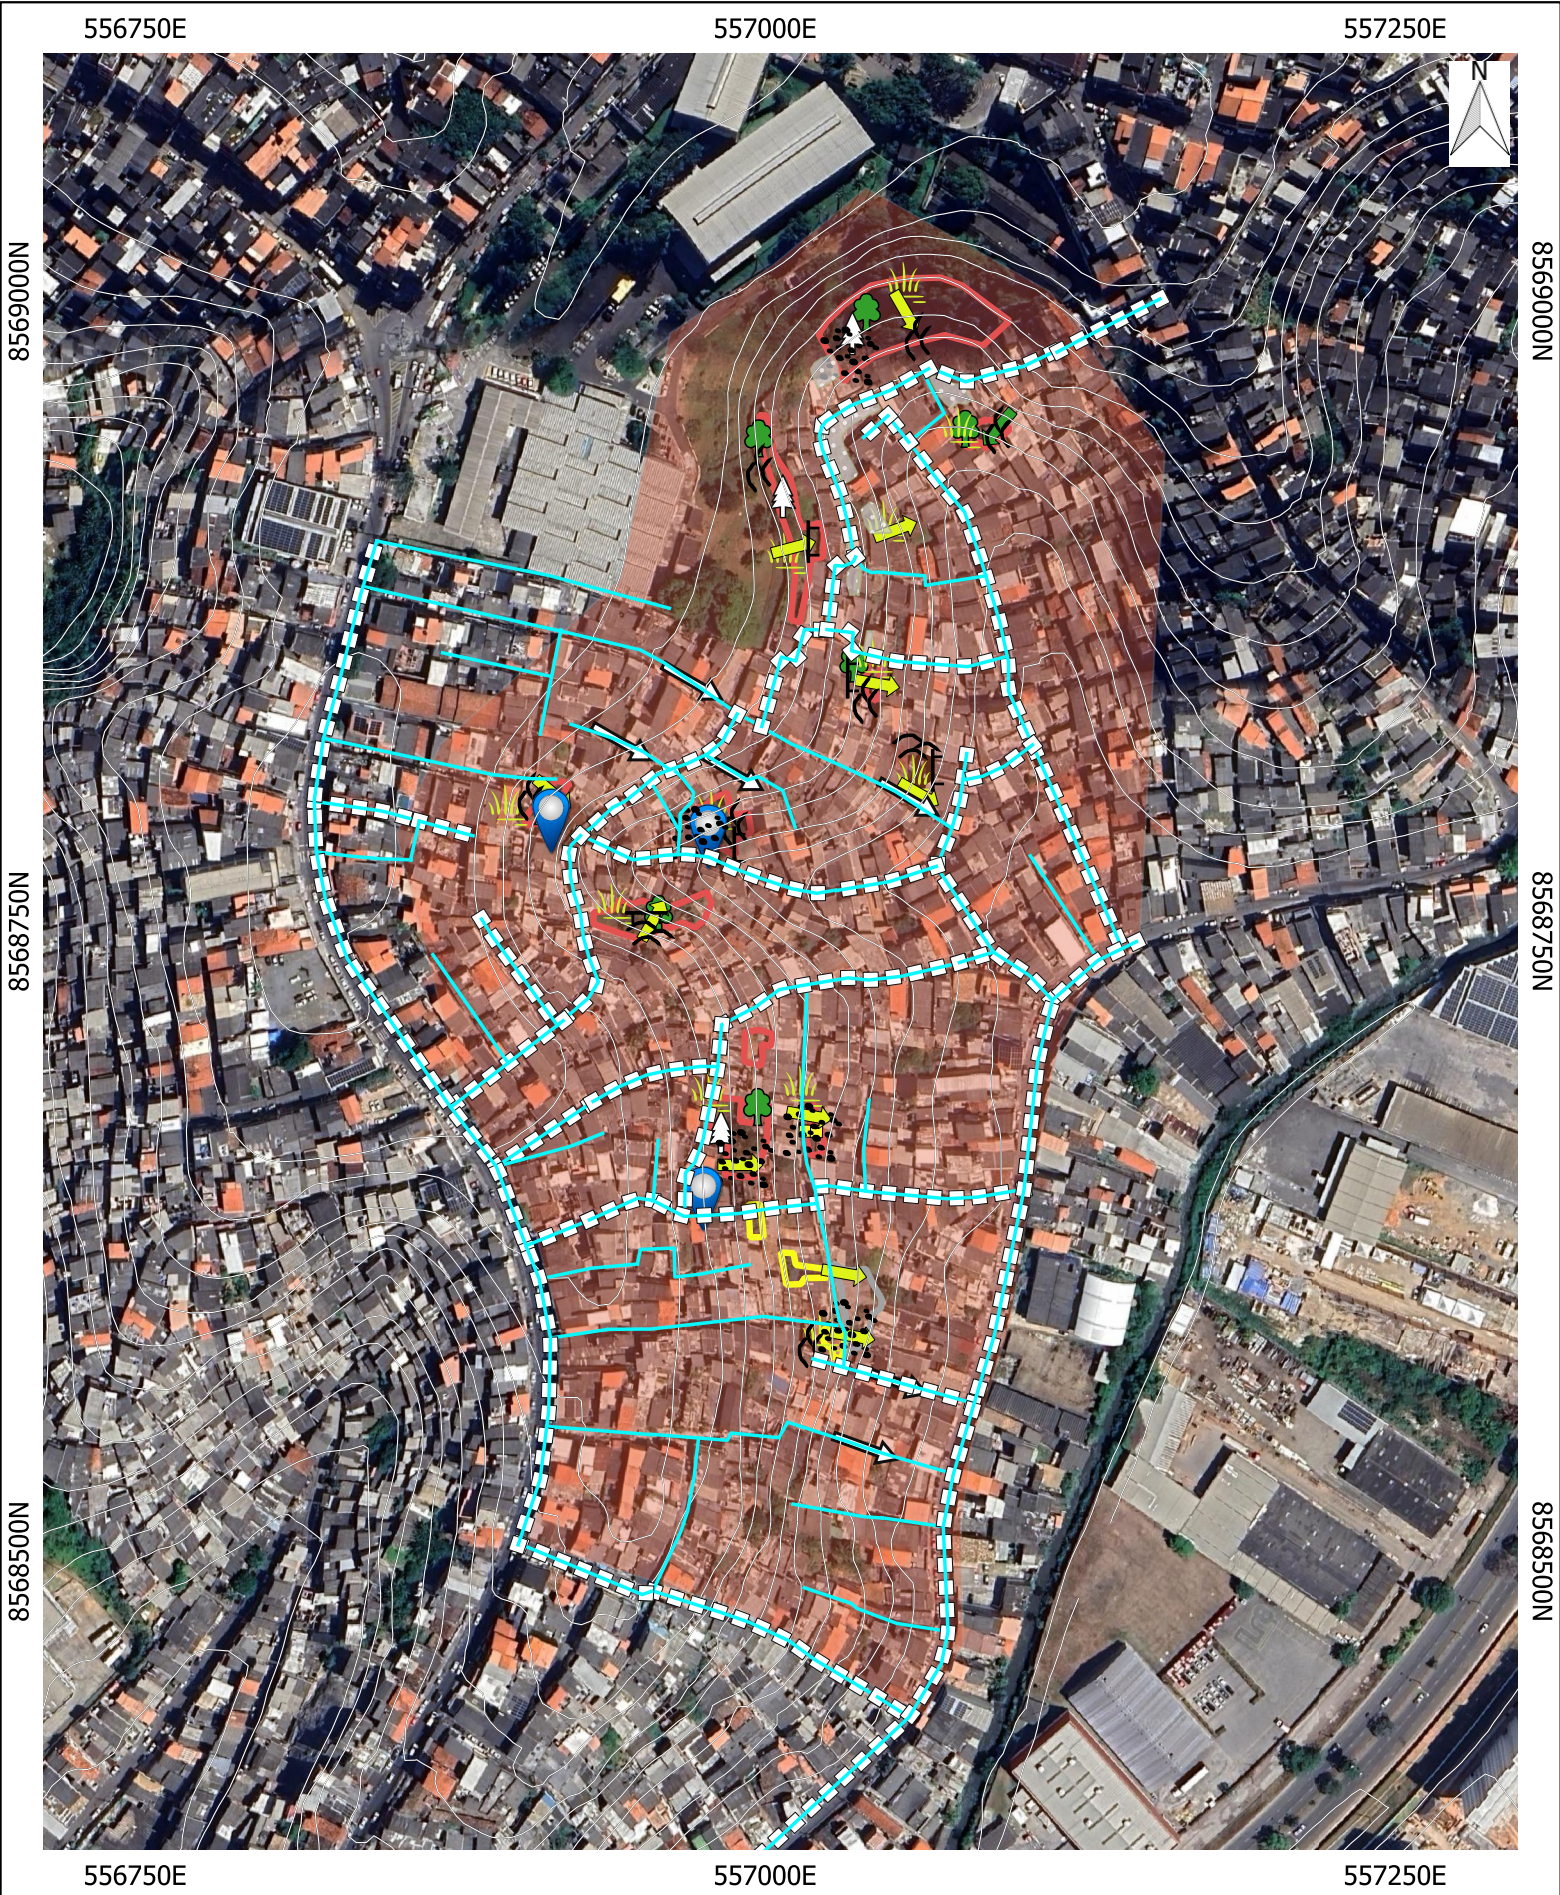
# MAPA DIAGNÓSTICO - ALECRIM

| 2. ASPECTOS FÍSICO-AMBIENTAIS |
|---|
| <b>2.1 Caracterização e Situação:</b> Área com 10,46 ha e 1,45 km de perímetro, localiza-se na porção centro-oeste da cidade, no Bairro de Bom Juá. O cenário engloba uma encosta côncavo-convexa, por toda a porção oeste da área, com altura máxima em torno de 60 metros e inclinação média de 30°. A ocupação é estimada em 98%, consistindo em habitações de até 3 pavimentos. |
| <b>2.2 Geologia e Geotecnia</b> A área se encontra inserida nos Domínios Geológico-Geotécnicos I (Depósitos Sedimentares Inconsolidados Quaternários), II (Depósitos de Cobertura Sedimentar Continental Terciária – Formação Barreiras) e IV (Embasamento Cristalino), onde as encostas apresentam estabilidade variando entre baixa e moderada, a depender do grau de ocupação. O contato do solo remobilizado com a Formação Barreiras e o manto de alteração do embasamento ou deste último com a Formação Barreiras, além de taludes de aterro associados, proporcionam baixos valores de resistência ao cisalhamento, favorecendo movimentos de massa. Sobre esses domínios, predomina o solo remobilizado, comumente associado a lixo e resíduos de construção. |
| <b>2.3 Drenagem</b> A área é desprovida de drenagem natural. Quanto à infraestrutura, a rede de esgotamento abrange aproximadamente 100% da área. A drenagem pluvial contempla 56,5 % e, apesar da existência de dispositivos avariados e porções obstruídas, de forma geral, apresentasse em bom estado de conservação ou está sendo recuperada. |

| 3. DIAGNÓSTICO |
|---|
| Os pontos críticos estão localizados em vazios urbanos distribuídos ao longo da área. A instabilidade é decorrente da ocupação indevida, gerando taludes de corte e promovendo o desconfinamento da encosta. O substrato remobilizado associado a lixo/entulho, a supressão da vegetação natural e/ou substituição desta por capim colômbio e bananeiras pelos moradores, contribuem com o aumento do risco geológico. Em virtude deste cenário, a susceptibilidade a deslizamentos é classificada como alta. A poligonal não encontra-se contemplada pelas obras previstas no PDE nº 113. Salienta-se a necessidade de remoção da vegetação que pode vir a danificar as obras de estabilização situadas a leste da poligonal. |

| 4. GRAU DE RISCO |
|---|
| Alto |
