# MAPA DE RISCO - ALTO DA IGREJA

# MAPA DE MONITORAMENTO - ALTO DA IGREJA

# MAPA DIAGNÓSTICO - ALTO DA IGREJA

## Relatório Diagnóstico

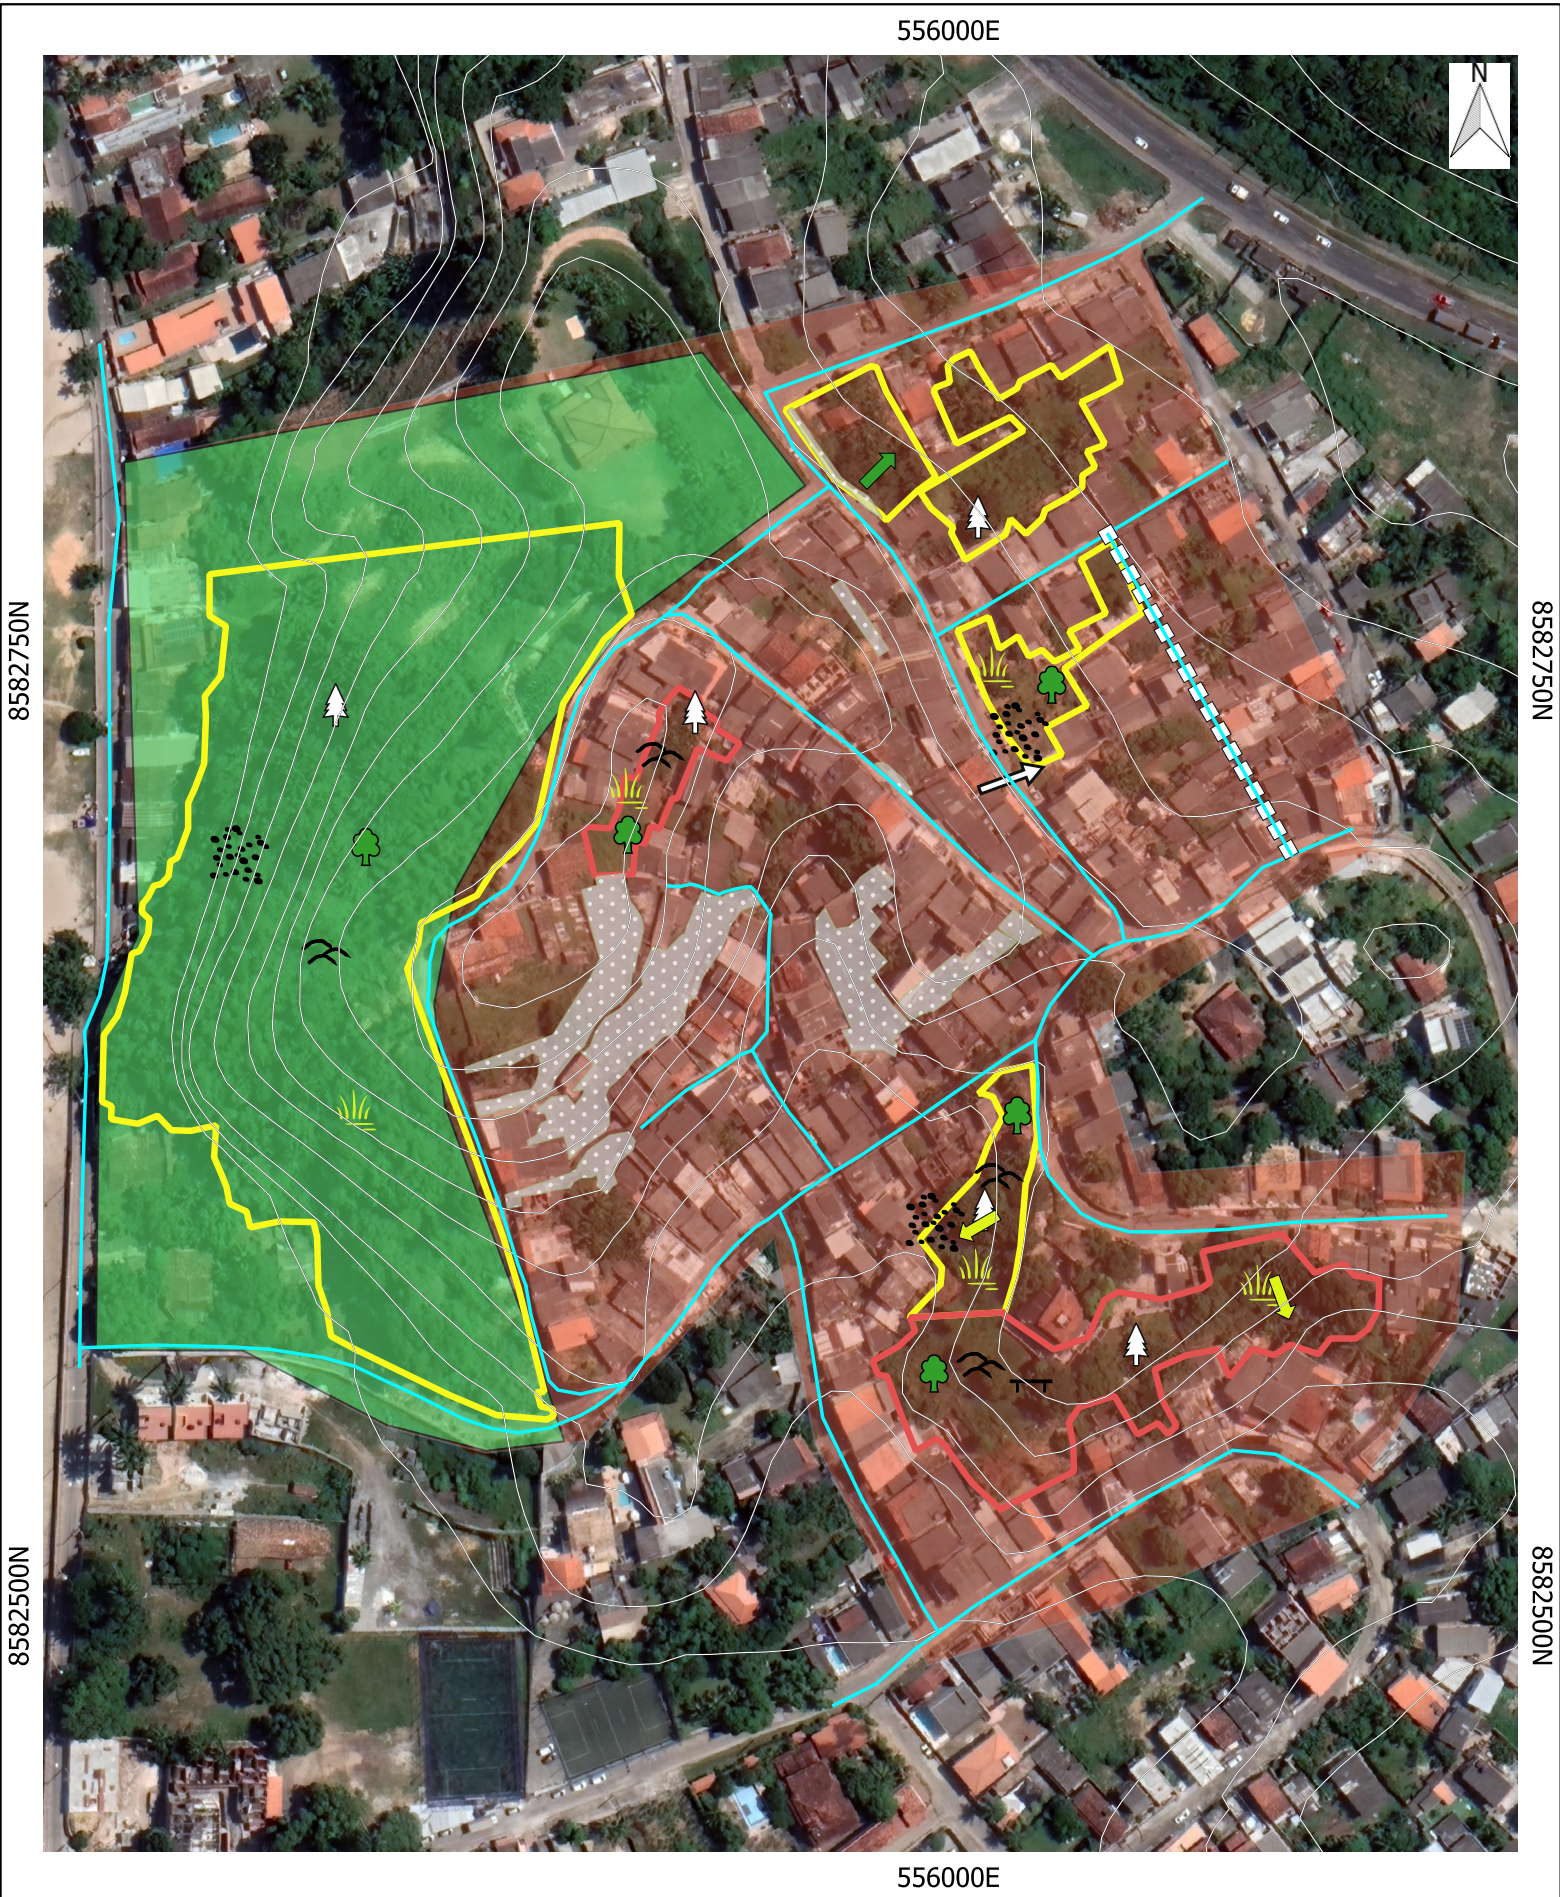
**2.1 Caracterização e Situação:**Área com 11 ha e 1,3 km de perímetro, localiza-se na porção noroeste da cidade, em São Tomé de Paripe. É uma área suscetível a deslizamentos de terra. Dentre os principais agravantes antrópicos tem-se o acúmulo de lixo e entulho nas encostas. A ocupação é estimada em 80%, consistindo em habitações de até 3 pavimentos de renda média.

**2.2 Geologia e Geotecnia**Do ponto de vista geotécnico, de acordo com o PDE/2004, a área se encontra inserida nos Domínios Geológico-Geotécnicos I e III, (Depósitos sedimentares inconsolidados quaternários e Rochas sedimentares cretáceas do rift do Reconcavo Sul respectivamente) predominando sobre essas unidades o solo remobilizado argiloso e expansivo, com alguns afloramentos de arenito maciço do grupo ilhas, muito coerente e pouco fraturado. com intensa ação antrópica na área.

**2.3 Drenagem**A área não possui drenagem natural. A rede de esgoto abrange da 100% da área, enquanto a drenagem pluvial é ineficiente e abrange cerca de 20% da área.

A área apresenta risco moderado a deslizamento, mesmo estando em pontos dispersos. O solo nessa região é quase em sua totalidade formado por um substrato remobilizado das rochas da bacia, sendo constituído por argilominerais expansivos suscetíveis a deslizamento em período chuvoso. Destaca-se a praticamente inexistência de drenagem pluvial como um fator importante, que corrobora para eventos de deslizamento. Na porção mais central da poligonal está englobada uma área de prognóstico de intervenção (PDE 266), possuindo uma malha de solo grampeado na parte mais central da poligonal. Os taludes de corte e a concentração de bananeiras nas encostas são os principais fatores que aumentam os riscos de deslizamento. Diante do que foi observado, a poligonal é classificada com alto médio a susceptibilidade a deslizamento.

Médio
