# MAPA DE RISCO - ALTO DAS PONTES

**ALTO DAS PONTES**  
SÃO TOMÉ

**DEFESA CIVIL DE SALVADOR**  
SETOR DE MONITORAMENTO DE  
ÁREAS DE RISCO - SEMAR  
SRC: SIRGAS 2000/ UTM 24S  
Elaborado em: Outubro/2025  
Imagem: Google Satellite (2025)

# MAPA DIAGNÓSTICO - ALTO DAS PONTES

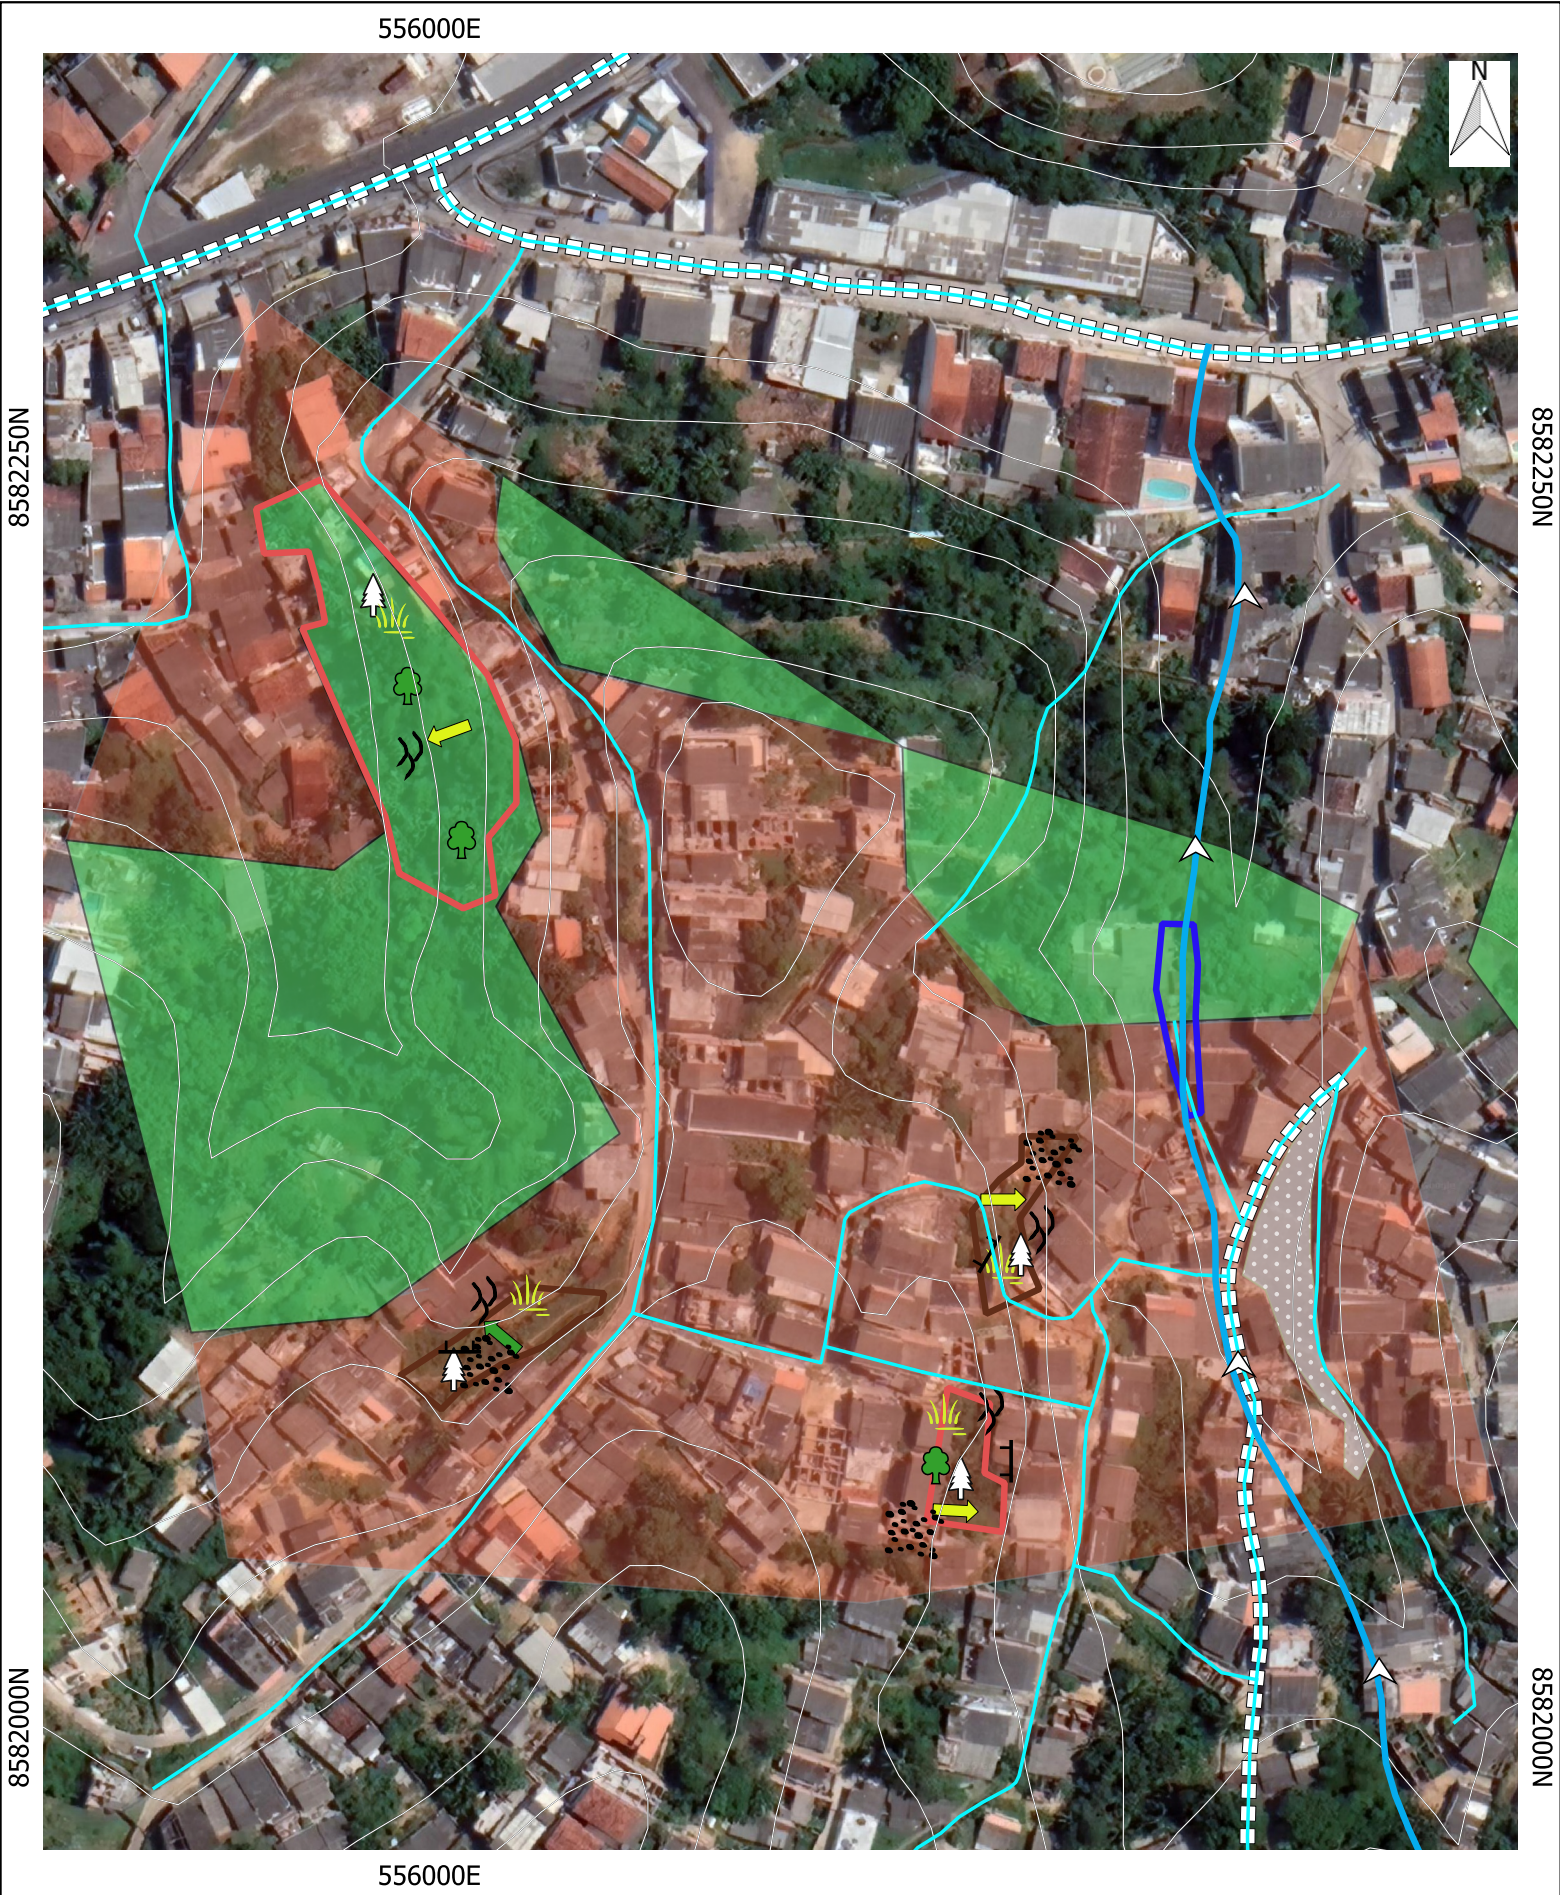
**3. DIAGNÓSTICO**A área delimitada pela poligonal está inserida em uma zona geologicamente instável, caracterizada pela presença de solos expansivos. As encostas da região são predominantemente côncavo-convexas e cobertas por vegetação de ineficiente (capim-colíno, bananeira, árvore), Além disso, as vertentes encontram-se ocupadas de maneira desordenada e inadequada. Foram identificadas diversas feições indicativas de instabilidade, tais como cicatrizes de deslizamento de terra, sobrecarga na crista e intervenções antrópicas, incluindo cortes verticalizados e descarte irregular de lixo e entulho. Na porção leste da poligonal, onde há a presença de um curso d’água, verificam-se alagamentos recorrentes durante períodos chuvosos. O monitoramento realizado nos cinco pontos previamente estabelecidos na poligonal evidenciou que a área continua apresentando múltiplas feições de instabilidade. Dessa forma, manteve-se a classificação de alto grau de risco para deslizamentos e alagamentos.

Alto
