# MAPA DE RISCO - ALTO DO TORORO

**DEFESA CIVIL DE SALVADOR**

# MAPA DE MONITORAMENTO - ALTO DO TORORO

# MAPA DIAGNÓSTICO - ALTO DO TORORO

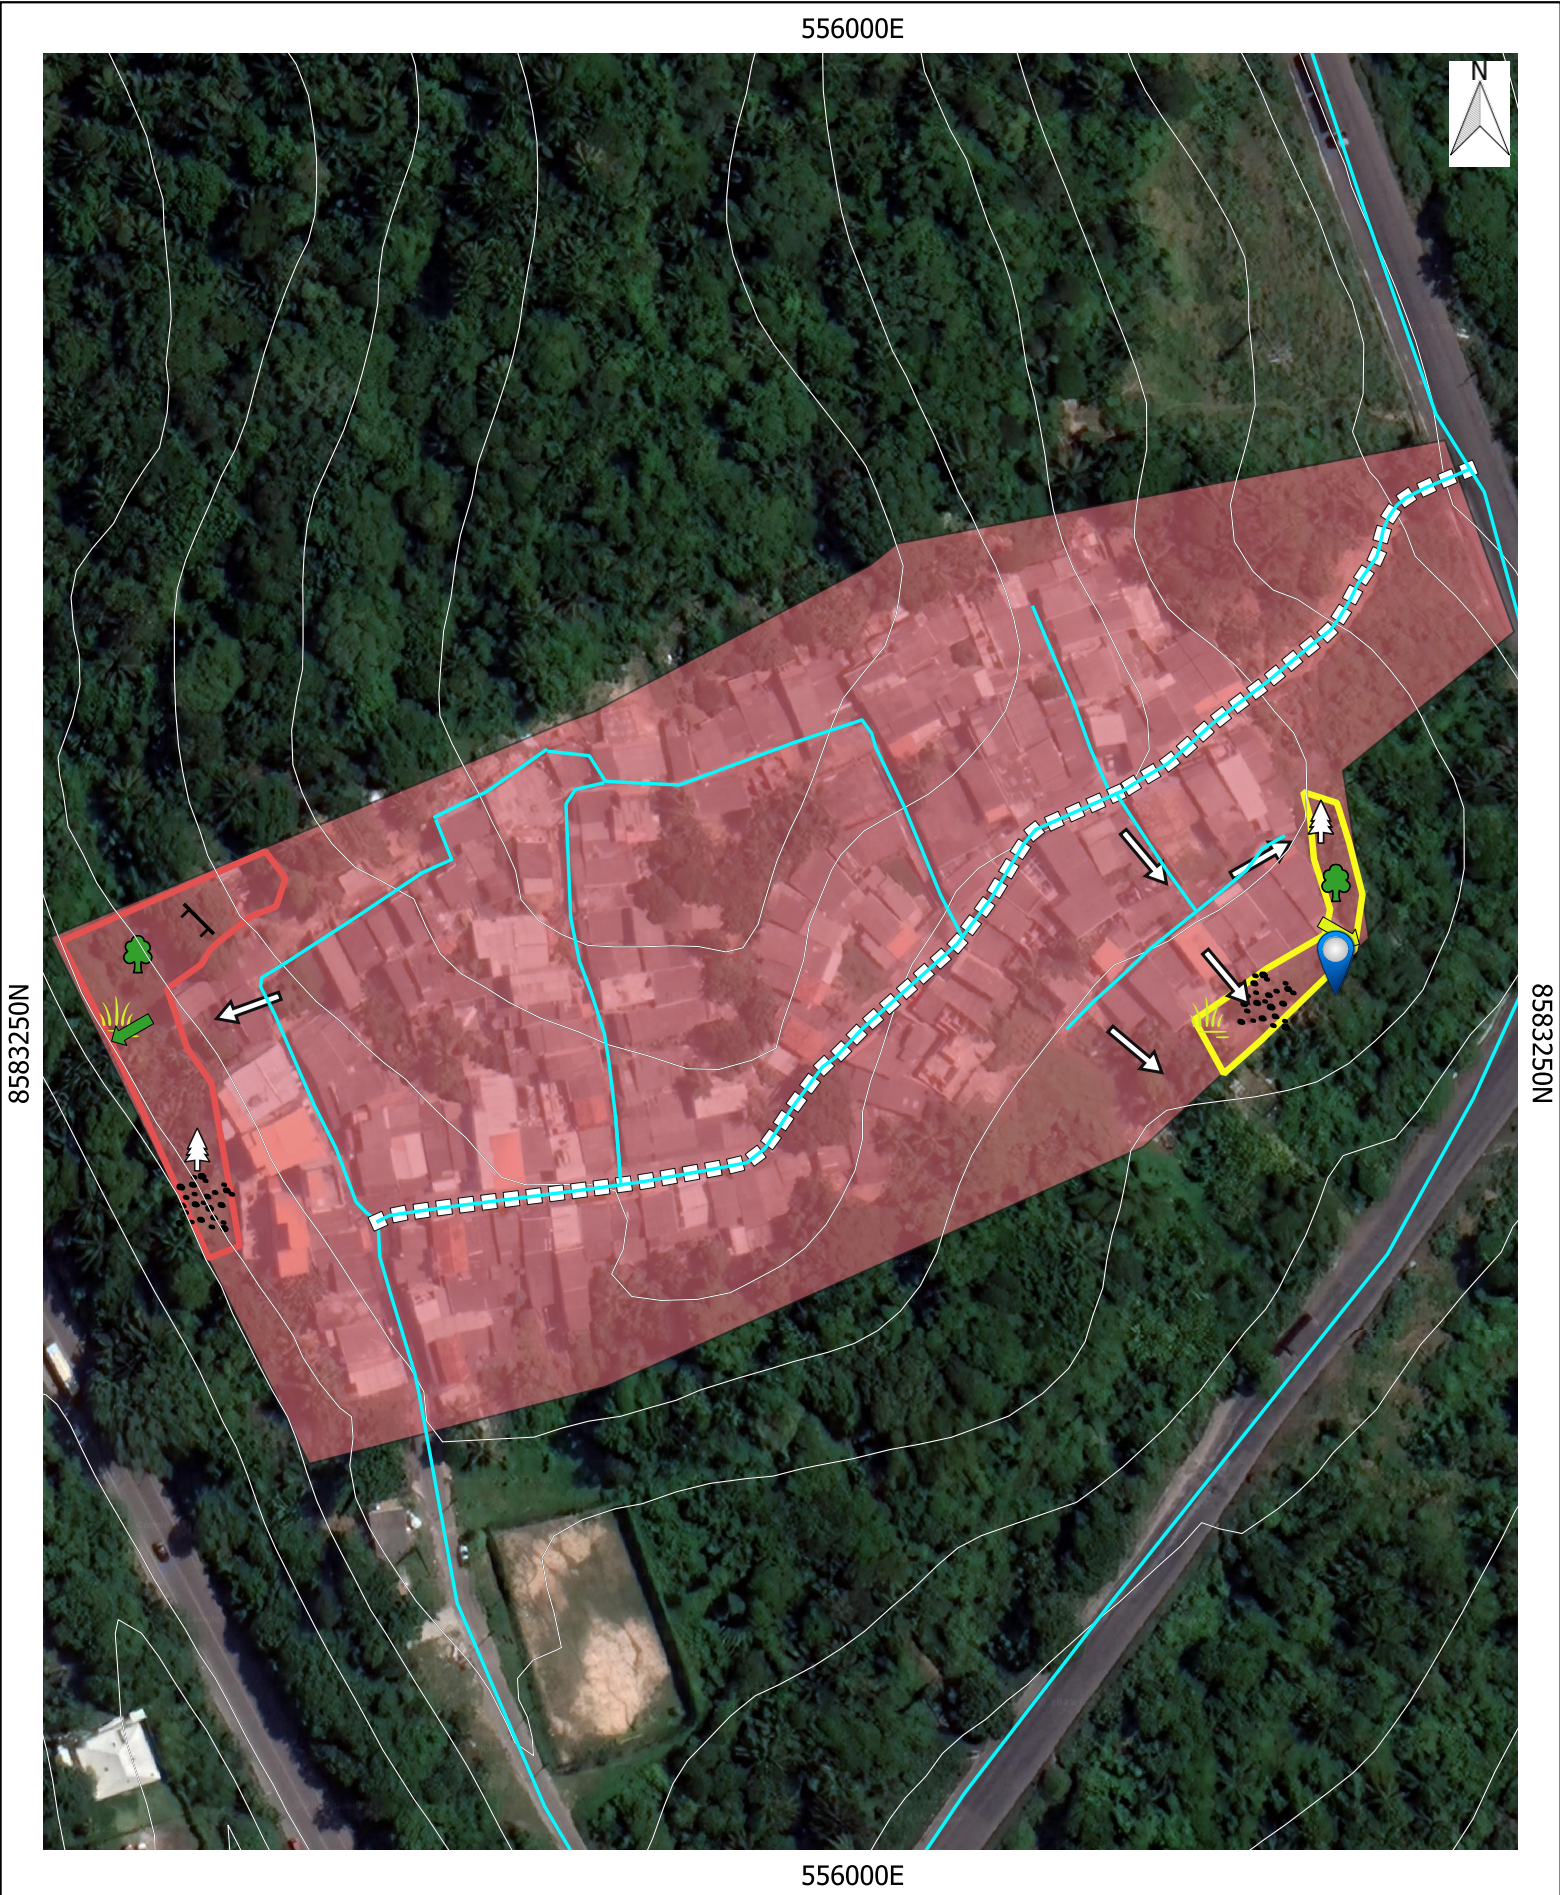
A poligonal apresenta duas áreas susceptíveis a deslizamento principalmente associado ao descarte indevido de lixo e vegetação inadequada, os imóveis localizados na crista da encosta apresentam algumas rachaduras que provavelmente são oriundos do recalque diferencial proporcionado pelo solo expansivo de massapê e sua baixa resistência ao cisalhamento.

| 4. GRAU DE RISCO |
|---|
| Alto |
