# MAPA DE RISCO - AMARELINHO

SETOR DE MONITORAMENTO DE  
ÁREAS DE RISCO - SEMAR

# MAPA DIAGNÓSTICO - AMARELINHO

Relatório Diagnóstico

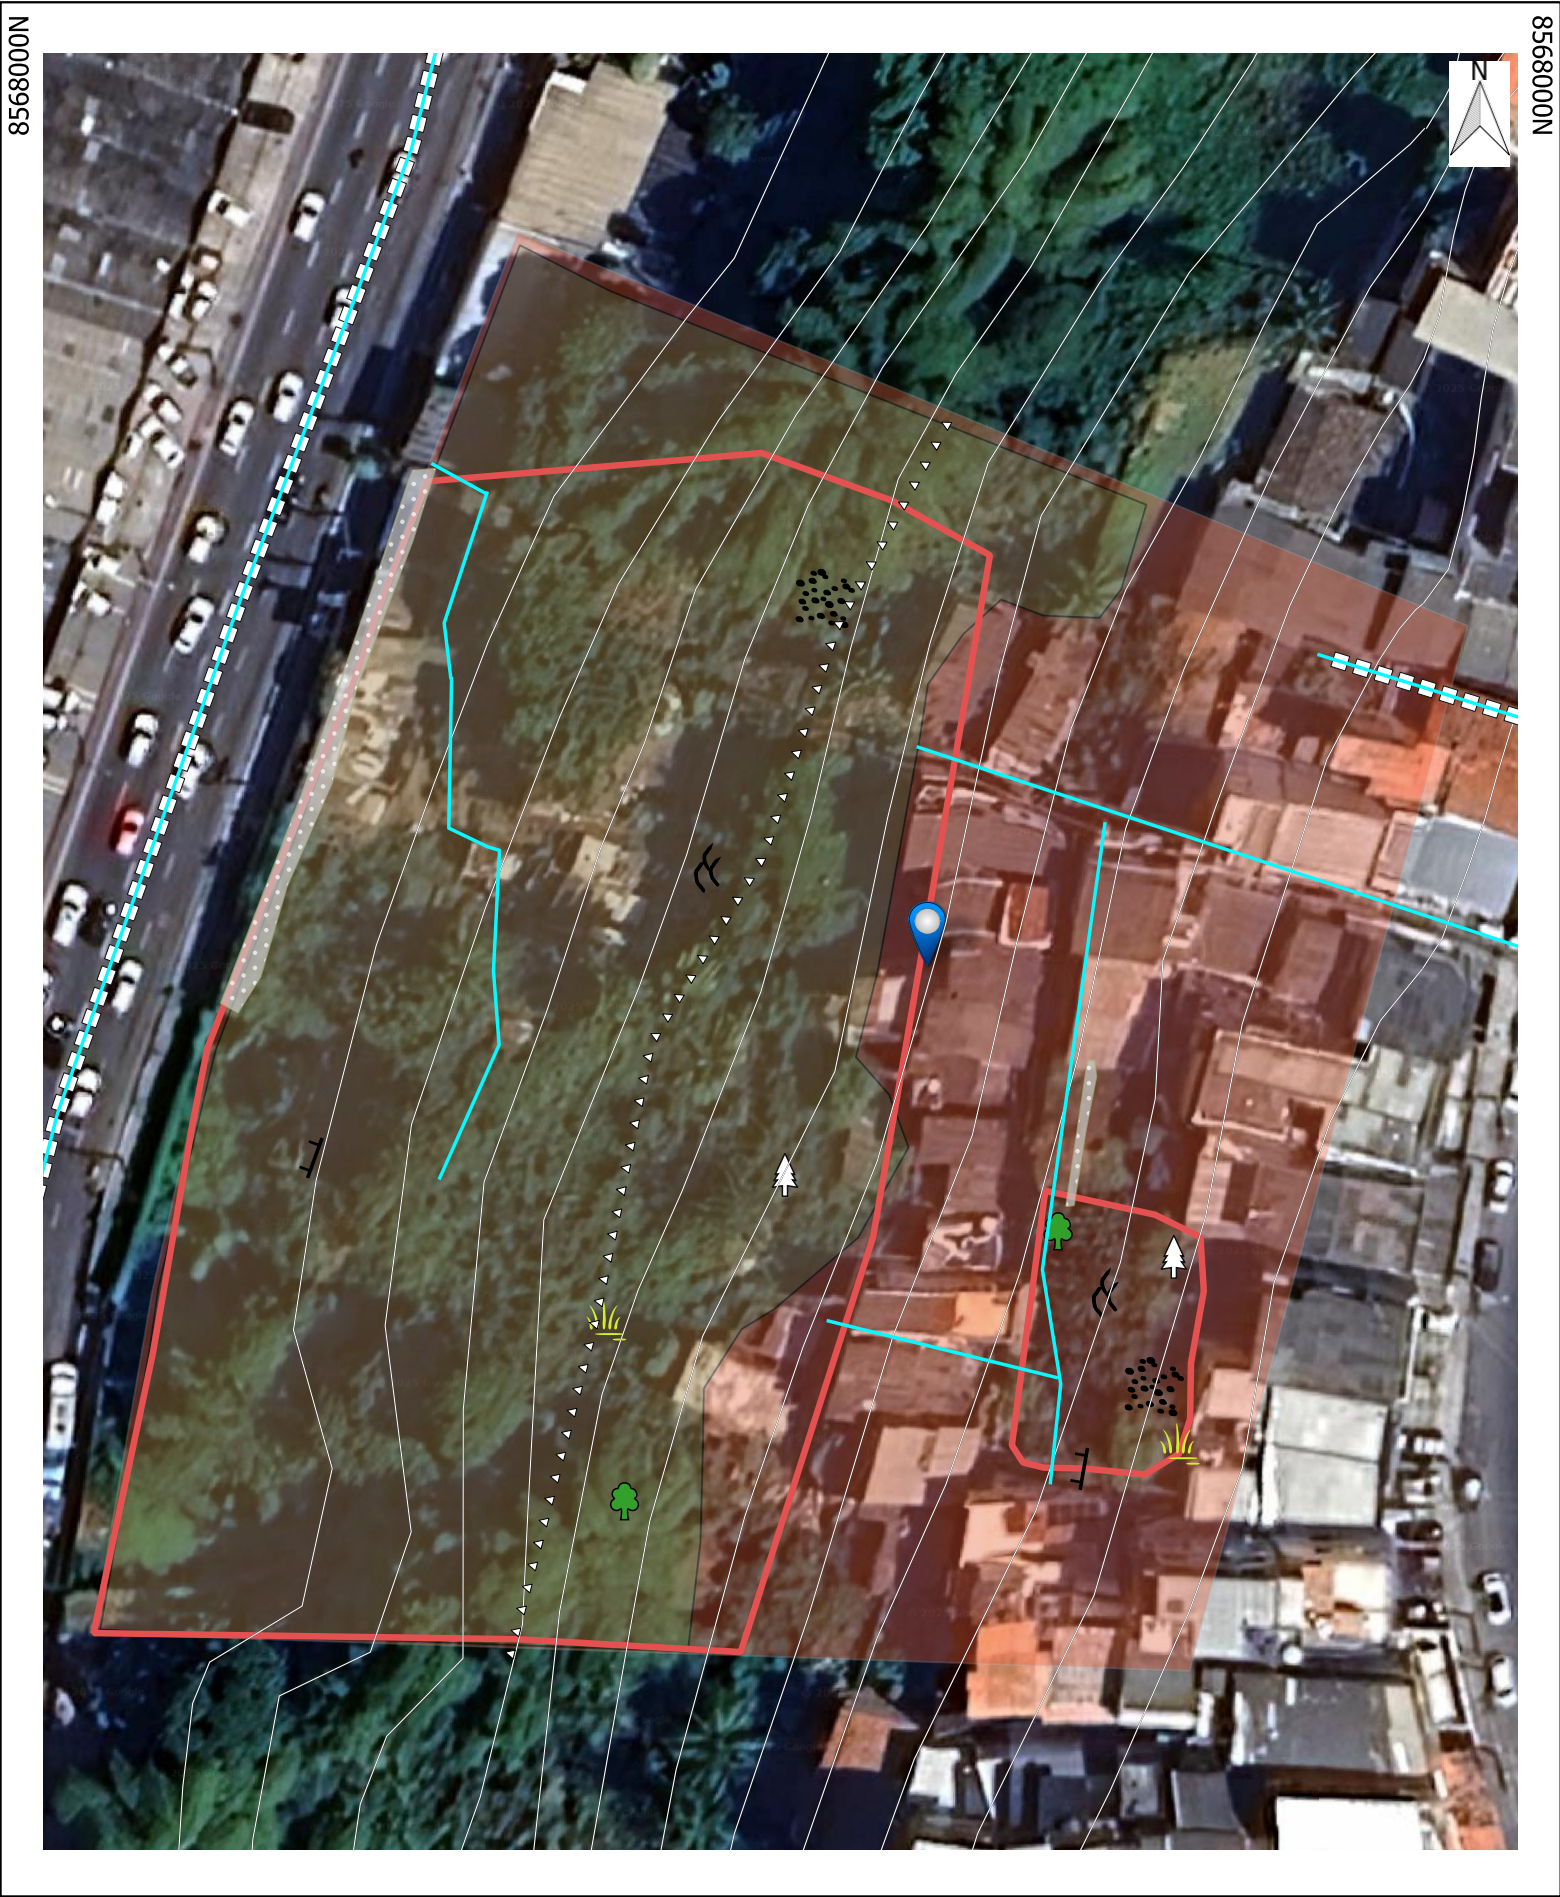
2.2 Geologia e GeotecniaA área está inserida no contexto geológico Embasamento Cristalino pré-cambriano, predominando sobre essas unidades o solo remobilizado, associado a lixo e entulho (resíduos de construção), com uma pequena região onde aflora Depósitos de cobertura Sedimentar Continental Terciária, também predominado o solo remobilizado. Do ponto de vista geotécnico, de acordo com o PDE/2004, a área se encontra inserida no Domínios Geológico-Geotécnicos II e IV (Depósitos de cobertura Sedimentar Continental Terciária e Embasamento Cristalino pré-cambriano).

2.3 DrenagemNão há drenagem natural dentro da poligonal. Quanto à infraestrutura, a rede de esgotamento abrange aproximadamente 96% da área, enquanto a drenagem pluvial compreende apenas 9% da área de forma insuficiente.

A poligonal tem seu principal ponto crítico demarcado por uma encosta natural de 100 metros de comprimento e inclinação com sentido para oeste de 30 a 40°, com a escarpa da Falha de Salvador demarcada ao longo da encosta. A área apresenta alta suscetibilidade e vulnerabilidade a deslizamentos de terra ao longo da poligonal, dada a declividade alta, a amplitude elevada e ao uso e ocupação do solo de forma inadequada, e, principalmente, por estar localizada na escarpa da Falha de Salvador (área com alta suscetibilidade a deslizamentos de terra). As casas localizadas na base e na crista da encosta estão em situação de alto risco.

Alto
