# MAPA DE RISCO - ANA LUCIA

## ANA LUCIA

ALTO DA TEREZINHA

DEFESA CIVIL DE SALVADOR

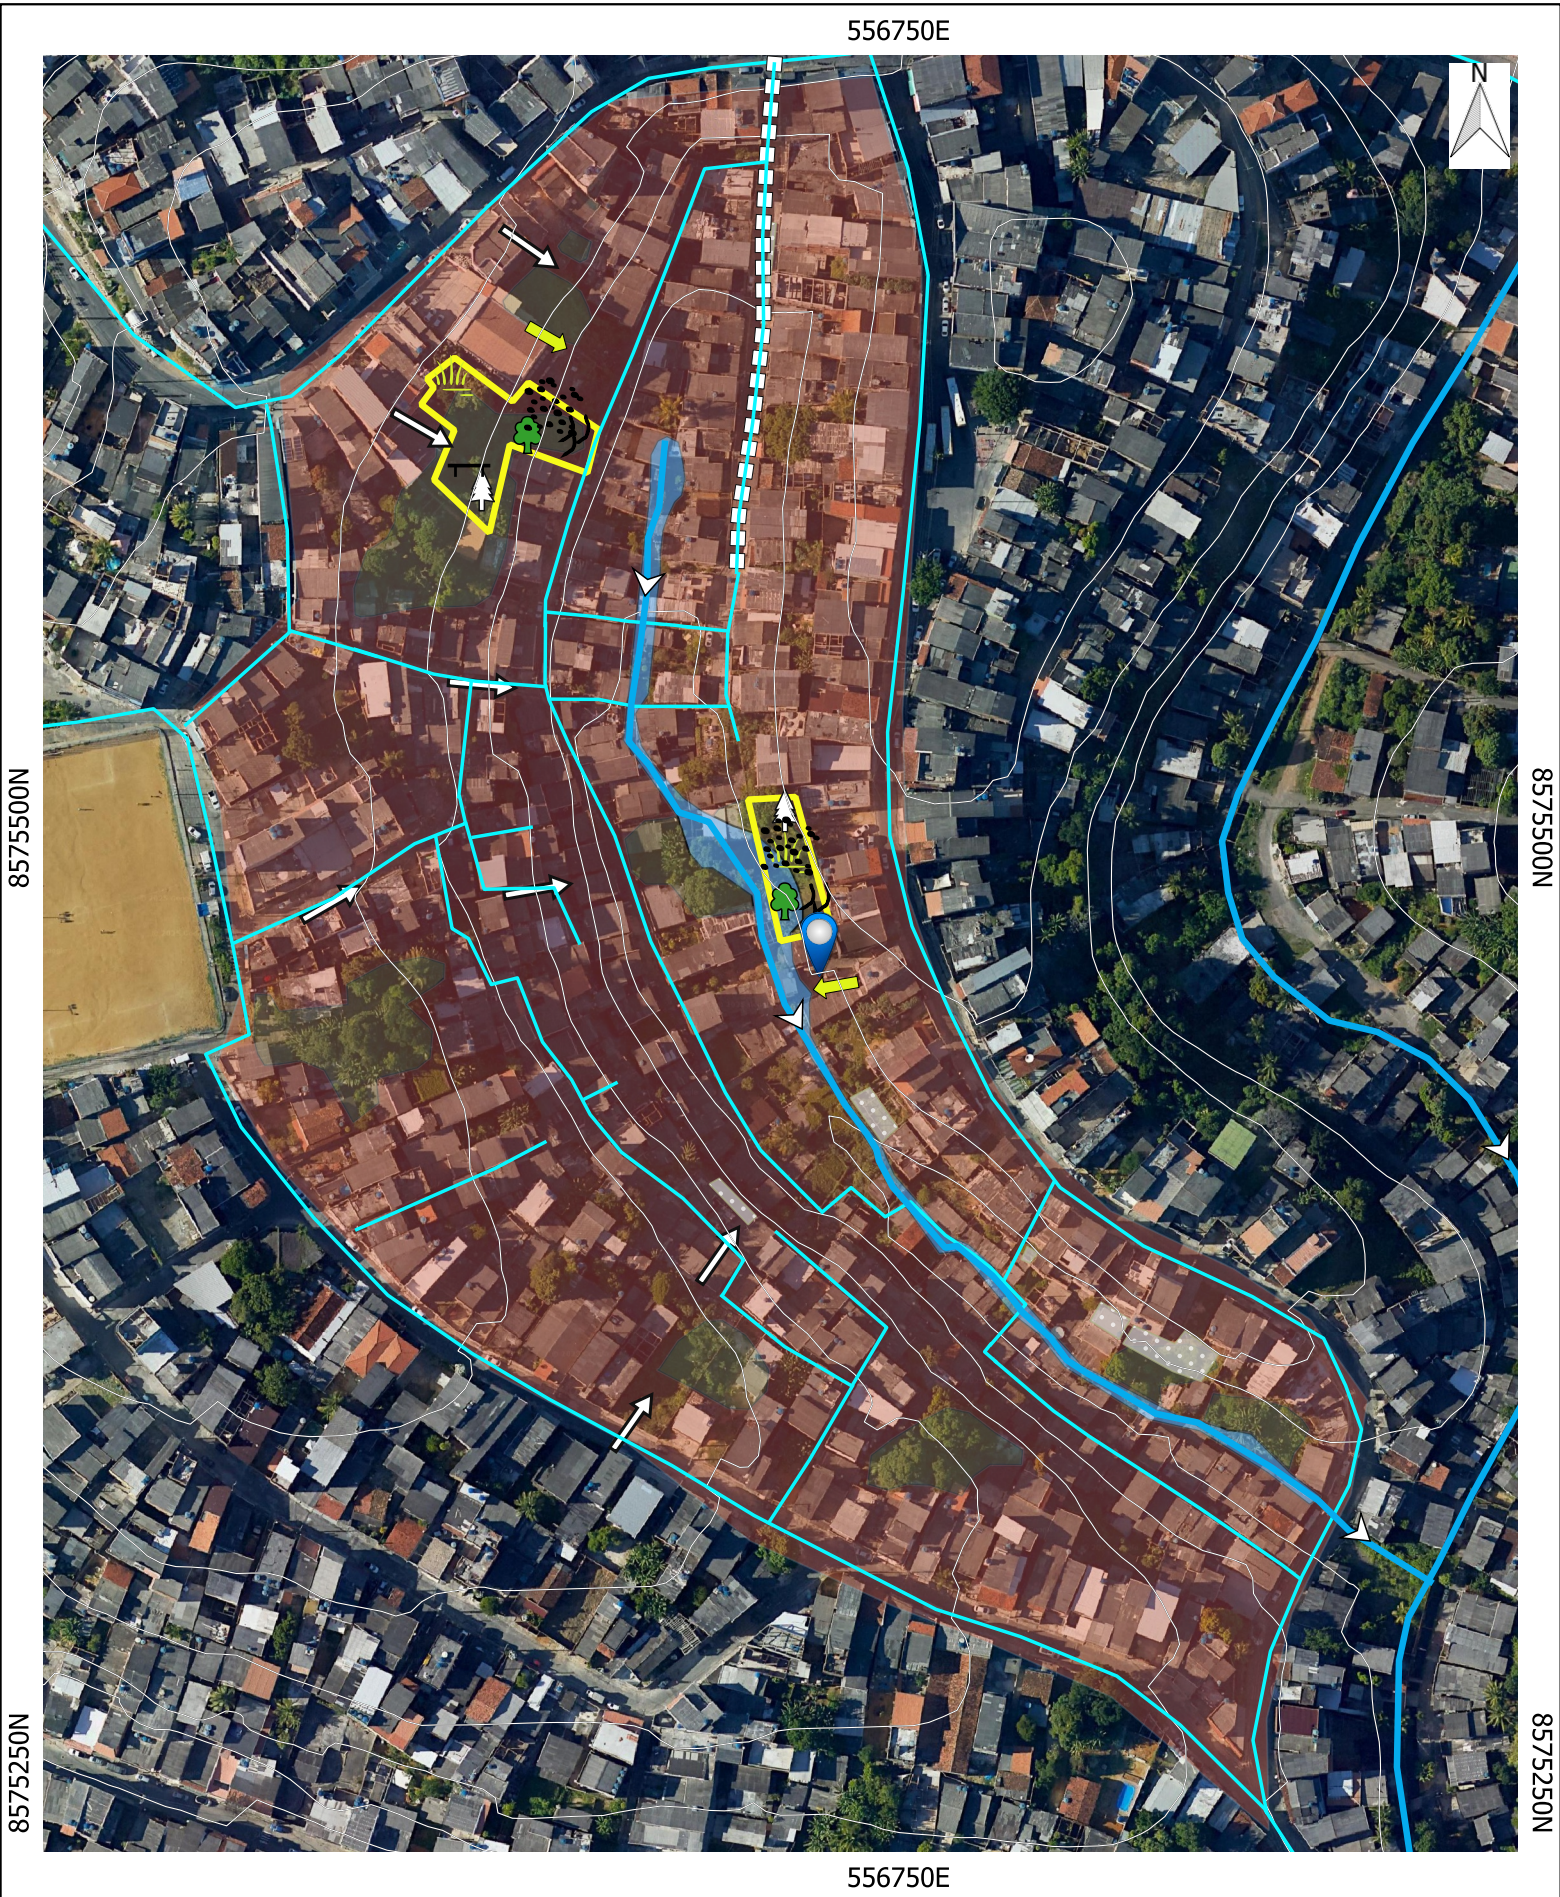
# MAPA DIAGNÓSTICO - ANA LUCIA

**2.1 Caracterização e Situação:**A poligonal possui 7 ha de área e 1253 m de perímetro, é caracterizada por colinas sinuosas convexas, com desníveis topográficos mais acentuados na encosta da porção oeste. Seu vale secciona o relevo de norte a sul, assumindo a forma de "U". Com declividade oscilando entre 15° e 50° e amplitudes variando de 3 a 20m, todas as encostas apresentam topo tabular com ligeira inclinação de norte para sul. O acesso à base dessas encostas em algumas porções da poligonal é dificultado, ora pela inexistência ou escassez de escadas, ora pela descontinuidade das mesmas até o fundo do vale (limitando-se à meia encosta).

**2.2 Geologia e Geotecnia**A área encontra-se no Domínio Sedimentar da Bacia do Recôncavo Baiano e sua litologia é composta de rocha alterada com características areno-argilas, com a presença marcante de grãos de quartzo bem preservados e fragmentos de rocha variando de 1 a 10 cm na base e na meia encosta (rocha arenítica), recobertos por solo remobilizado nos setores de maior adensamento demográfico e por solo residual de forma localizada em alguns vazios urbanos.

**2.3 Drenagem**Formada por um córrego afluente do Riacho Mané Dendê, que percorre o fundo do vale, com direção de fluxo norte-sul por toda a poligonal. Ao longo deste percurso recebe contribuição das águas pluviais sob a forma de escoamentos superficiais difusos e concentrados, oriundos de suas encostas e escadarias. A área esta sendo contemplada pelo projeto Mané Dendê e a drenagem natural está sendo tamponada assim como a implantação do sistema de macrodrenagem.

Esta poligonal refere-se a uma área com presença de vale em "U", com encostas côncavo-convexas, sendo suas vertentes ocupadas de maneira desordenada e incorreta. Durante o monitoramento é possível identificar algumas feições de instabilidade, como: cicatriz de deslizamento de terra e muro deformado, e feições antrópicas, como muros inclinados. Ressalta-se que a poligonal como todo está em fase obras do projeto Mané Dendê, sanando o problema de alagamento e confinando as encostas suscetíveis a alagamento.

Médio
