# MAPA DE RISCO - ANTONIO TEIXEIRA

SETOR DE MONITORAMENTO DE  
ÁREAS DE RISCO - SEMAR

# MAPA DE MONITORAMENTO - ANTONIO TEIXEIRA

# MAPA DIAGNÓSTICO - ANTONIO TEIXEIRA

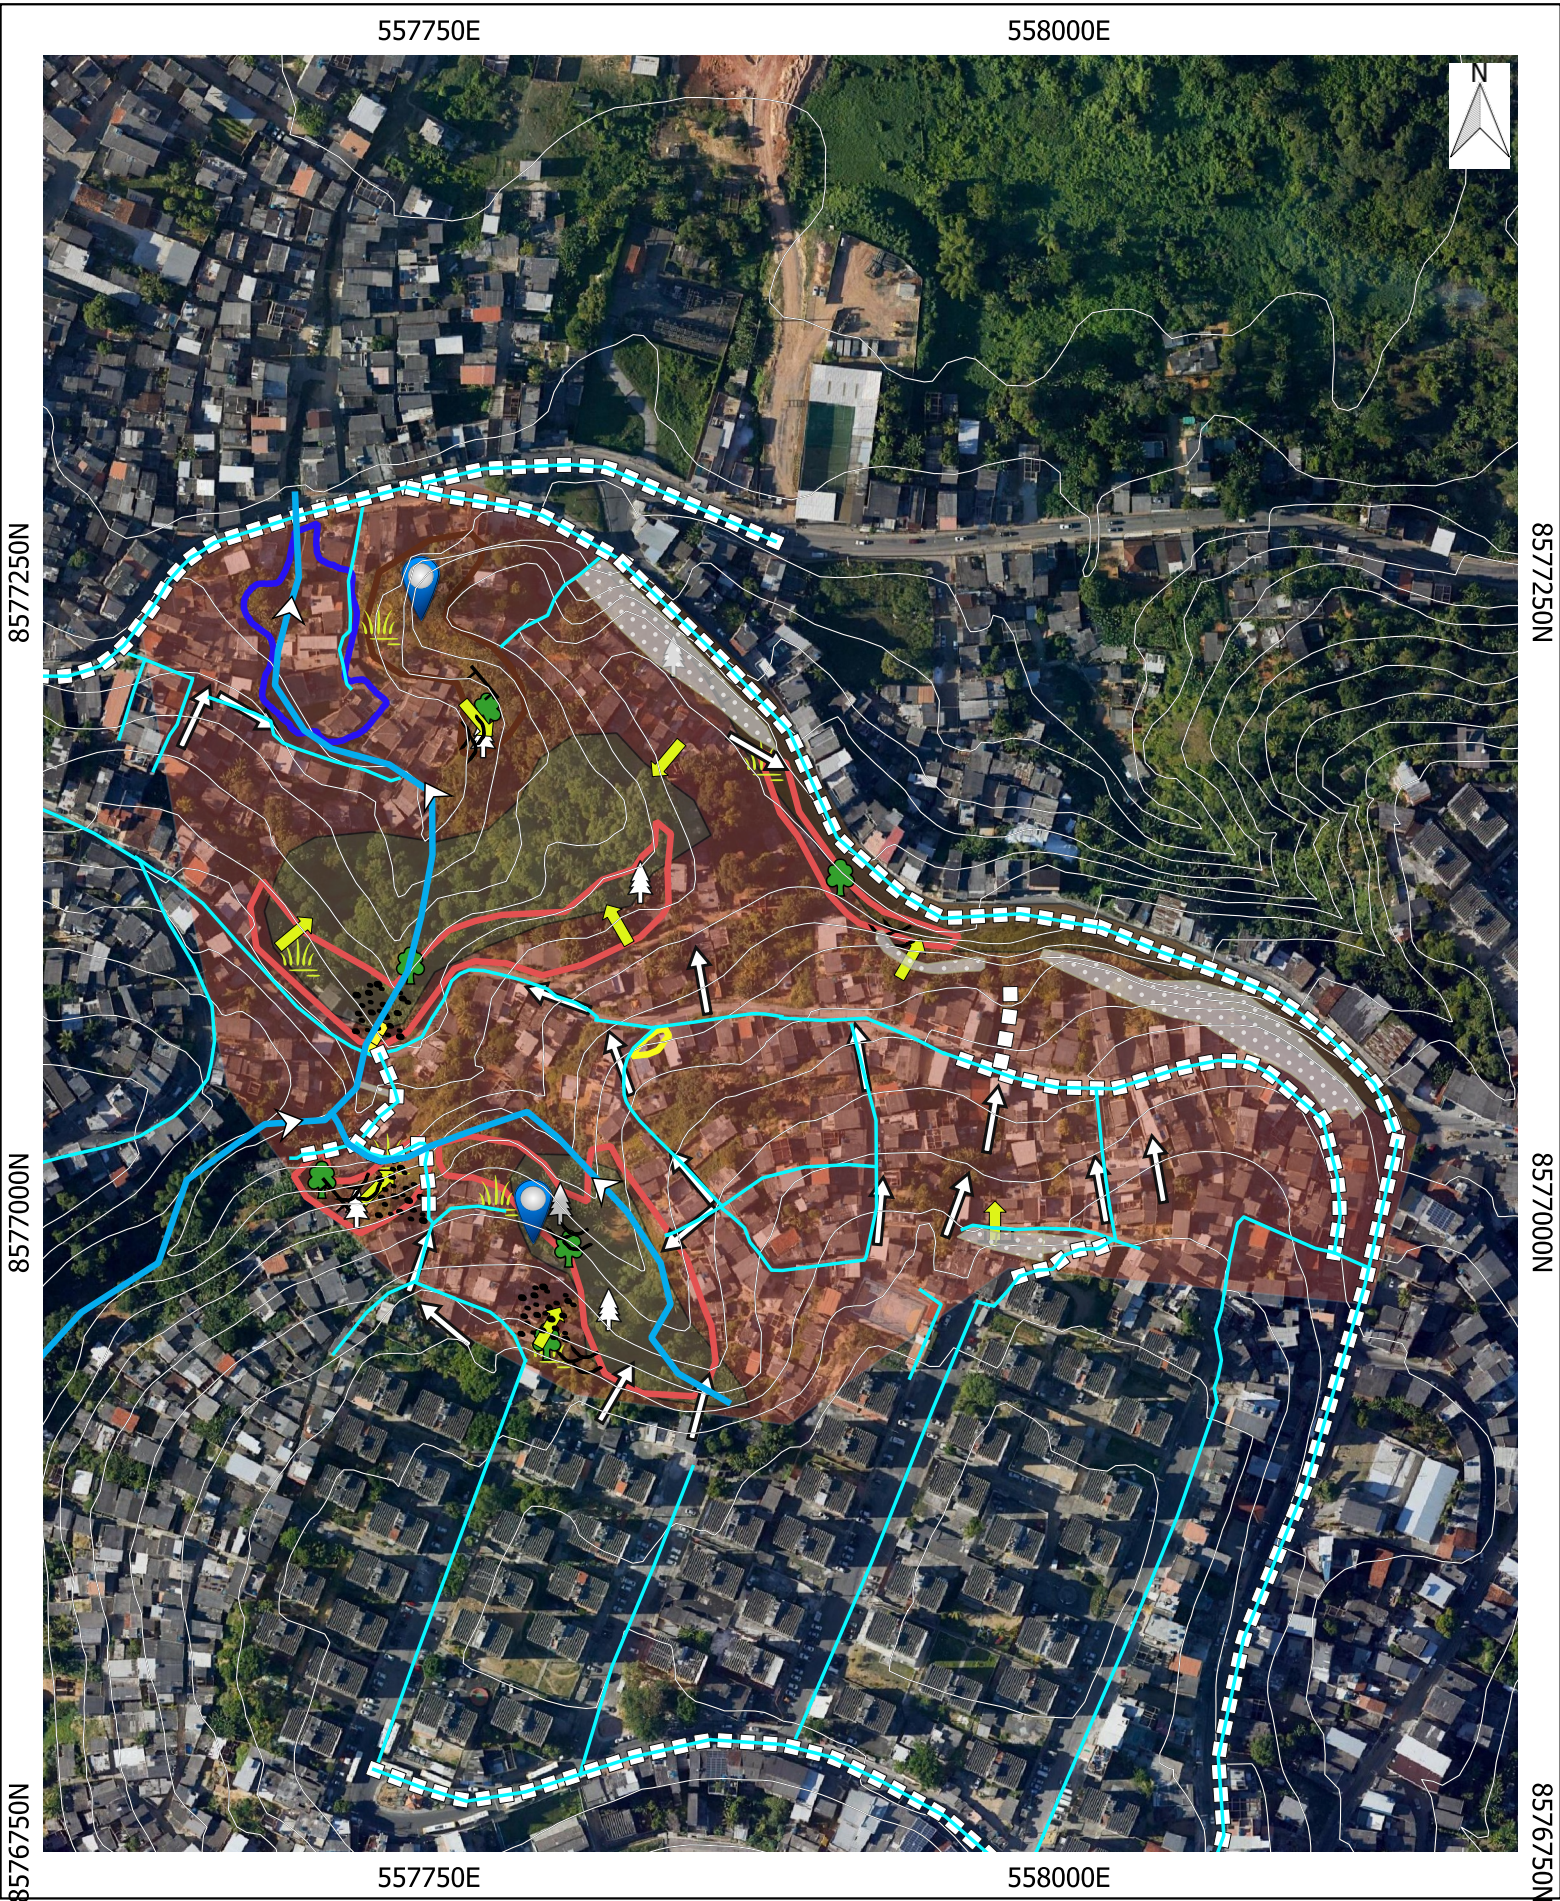
**2.1 Caracterização e Situação:** A poligonal possui 11ha de área e 1411 metros de perímetro e encontra-se localizada na porção sudeste da cidade. A chegada ao local pode ser feita através da BR-324, em direção a Águas Claras, tendo como ponto de referência o terminal rodoviário do Mirante de Periperi (final de linha). Com ocupação consolidada, em porção equivalente a 60%, a área apresenta vegetação predominante de árvores de médio a grande porte, sendo observado trechos com vegetação inadequada (capim colômbio e bananeiras) cobrindo os 40% restantes da mesma.

**2.2 Geologia e Geotecnia:** A geologia é de origem sedimentar, sendo encontrado, do topo para a base da sequência, solos residuais, sedimentos silty-arenosos; intercalados por níveis escuros com matéria orgânica decomposta e seixos quartzosos associados, rocha conglomerática com seixos de formas e tamanhos variados. Inserida no Domínio Sedimentar, integrando a Bacia do Recôncavo Baiano. A área tem relevo caracterizado por proliferação de encostas variando entre 20 e 40 m de altura e declividade entre 30° e 60°, sendo entrecortadas por vales fechados em "V". Do ponto de vista geotécnico foram observados degraus de abatimento, cortes nos taludes e um padrão de baixa resistência do solo.

**2.3 Drenagem:** Inserida em um vale, onde na parte mais baixa (talvegue) passa um córrego, que ao longo do seu percurso recebe contribuições de córregos temporários e lançamentos de esgoto, aumentando assim o seu volume. Dada a declividade acentuada de suas nascentes, quando ocorrem grandes precipitações, o fluxo assume a forma de enxurrada. Contemplada parcialmente com Sistema de Drenagem Pluvial (Rua Antônio Teixeira), a área é atendida por Sistema de Esgotamento Sanitário, sendo, contudo, observado lançamentos indevidos em suas encostas, provocando erosões, comprometendo deste modo a instabilidade das mesmas.

**3. DIAGNÓSTICO**  
As características geomorfológicas associadas a intensa pressão demográfica nas áreas mais acidentadas (cortes de talude, depósito de lixo inadequado e lançamento de água servida) contribuem para a deflagração de movimentos de massa na poligonal. Há histórico de alagamento na rua Carmelita Magalhães devido ao confinamento da água e a falta de capacidade de drenagem e escoamento das águas pluviais. Durante o monitoramento foi observado que obras de contenção previstas no PDE nº 193 na rua do Curio, e na 1ª Travessa Antônio Teixeira Diante foram concluídas. Diante dos fatores predisponentes listados a poligonal possui alto risco a deslizamentos e a deslizamento.

**4. GRAU DE RISCO**  
Alto
