# MAPA DE RISCO - AREAL

MATA ESCURA

SETOR DE MONITORAMENTO DE  
ÁREAS DE RISCO - SEMAR

# MAPA DIAGNÓSTICO - AREAL

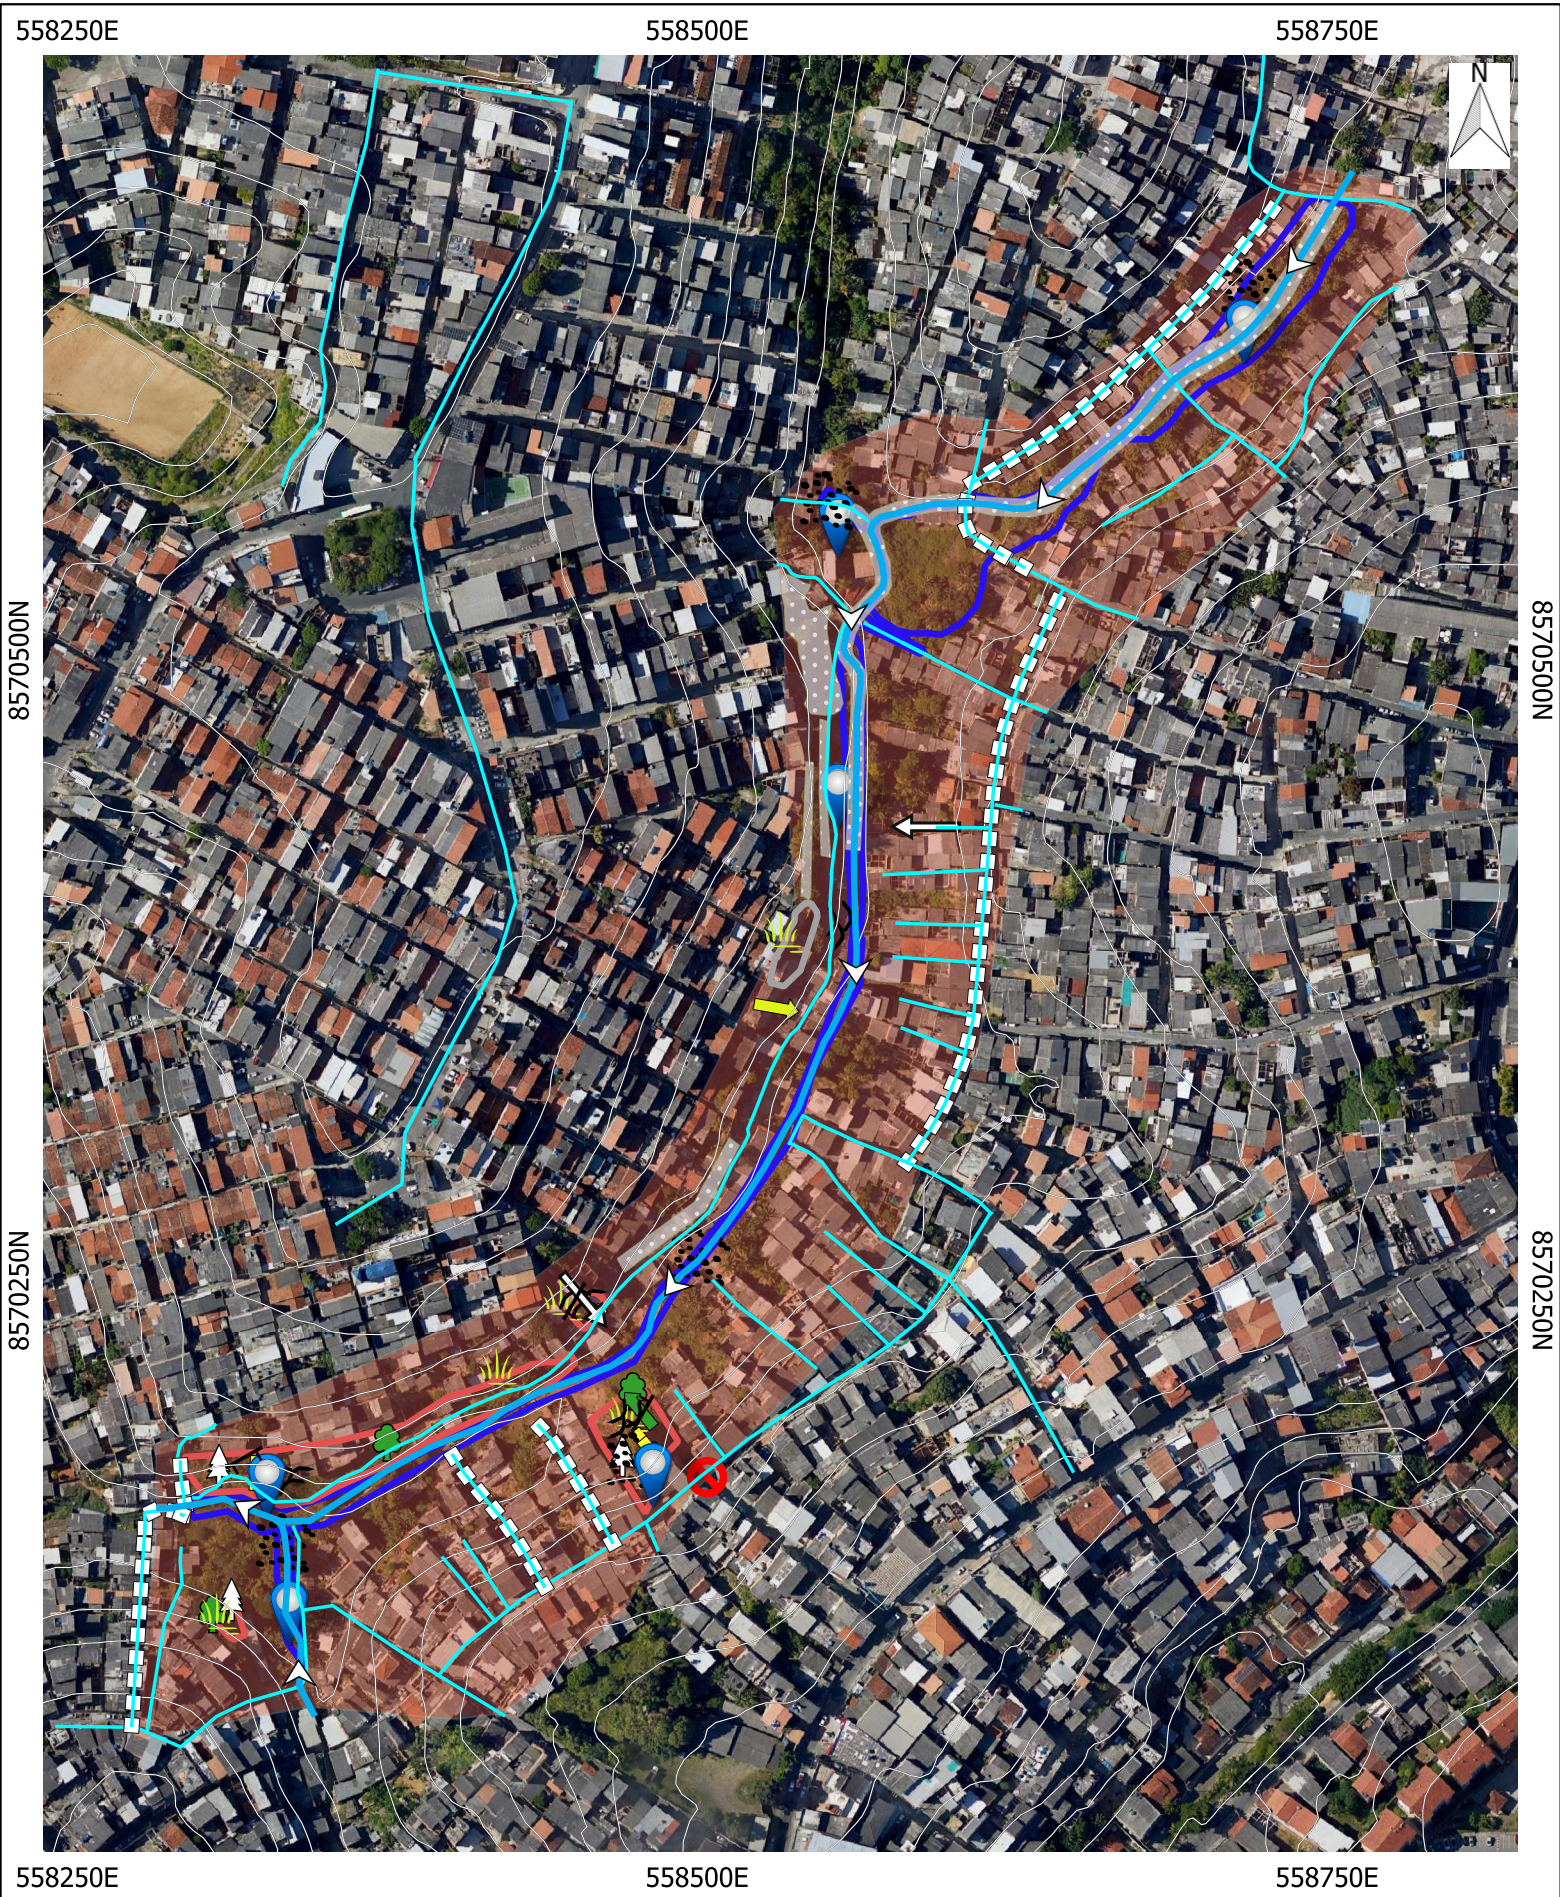
| 1. LOCALIZAÇÃO | |
|---|---|
| A área apresenta vazios urbanos, sobretudo na meia encosta entremeadas com habitações. Nas vertentes desnudas associadas a taludes de corte, observa-se feições erosivas e de instabilidade, lançamento de esgoto e lixo/entulho, constituindo-se em condicionantes significativos para a ocorrência de movimentos de massa. Esses fatores antrópicos, e a baixa resistência dos solos ao cisalhamento, levam a área da poligonal à alta susceptibilidade para deslizamentos de terra. Ao longo das margens do canal fluvial do riacho Azaca e seus afluentes, sobretudo nas áreas de charco, a ocupação irregular somadas à precariedade dos dispositivos de drenagem pluvial, contribui à um cenário de alta susceptibilidade a alagamentos. A área ainda apresenta cinco pontos que merecem uma melhor atenção. Três pontos referem se ao risco de deslizamento de terra, por tanto manteve-se o alto grau de risco de deslizamento, e outros dois apresentando alta susceptibilidade a alagamento. | |
| Alto | |
