# MAPA DE RISCO - ARMANDO SA

**DEFESA CIVIL DE SALVADOR**  
SETOR DE MONITORAMENTO DE  
ÁREAS DE RISCO - SEMAR  
SRC: SIRGAS 2000/ UTM 24S  
Elaborado em: Outubro/2025  
Imagem: Google Satelite (2025)

# MAPA DIAGNÓSTICO - ARMANDO SA

## Relatório Diagnóstico

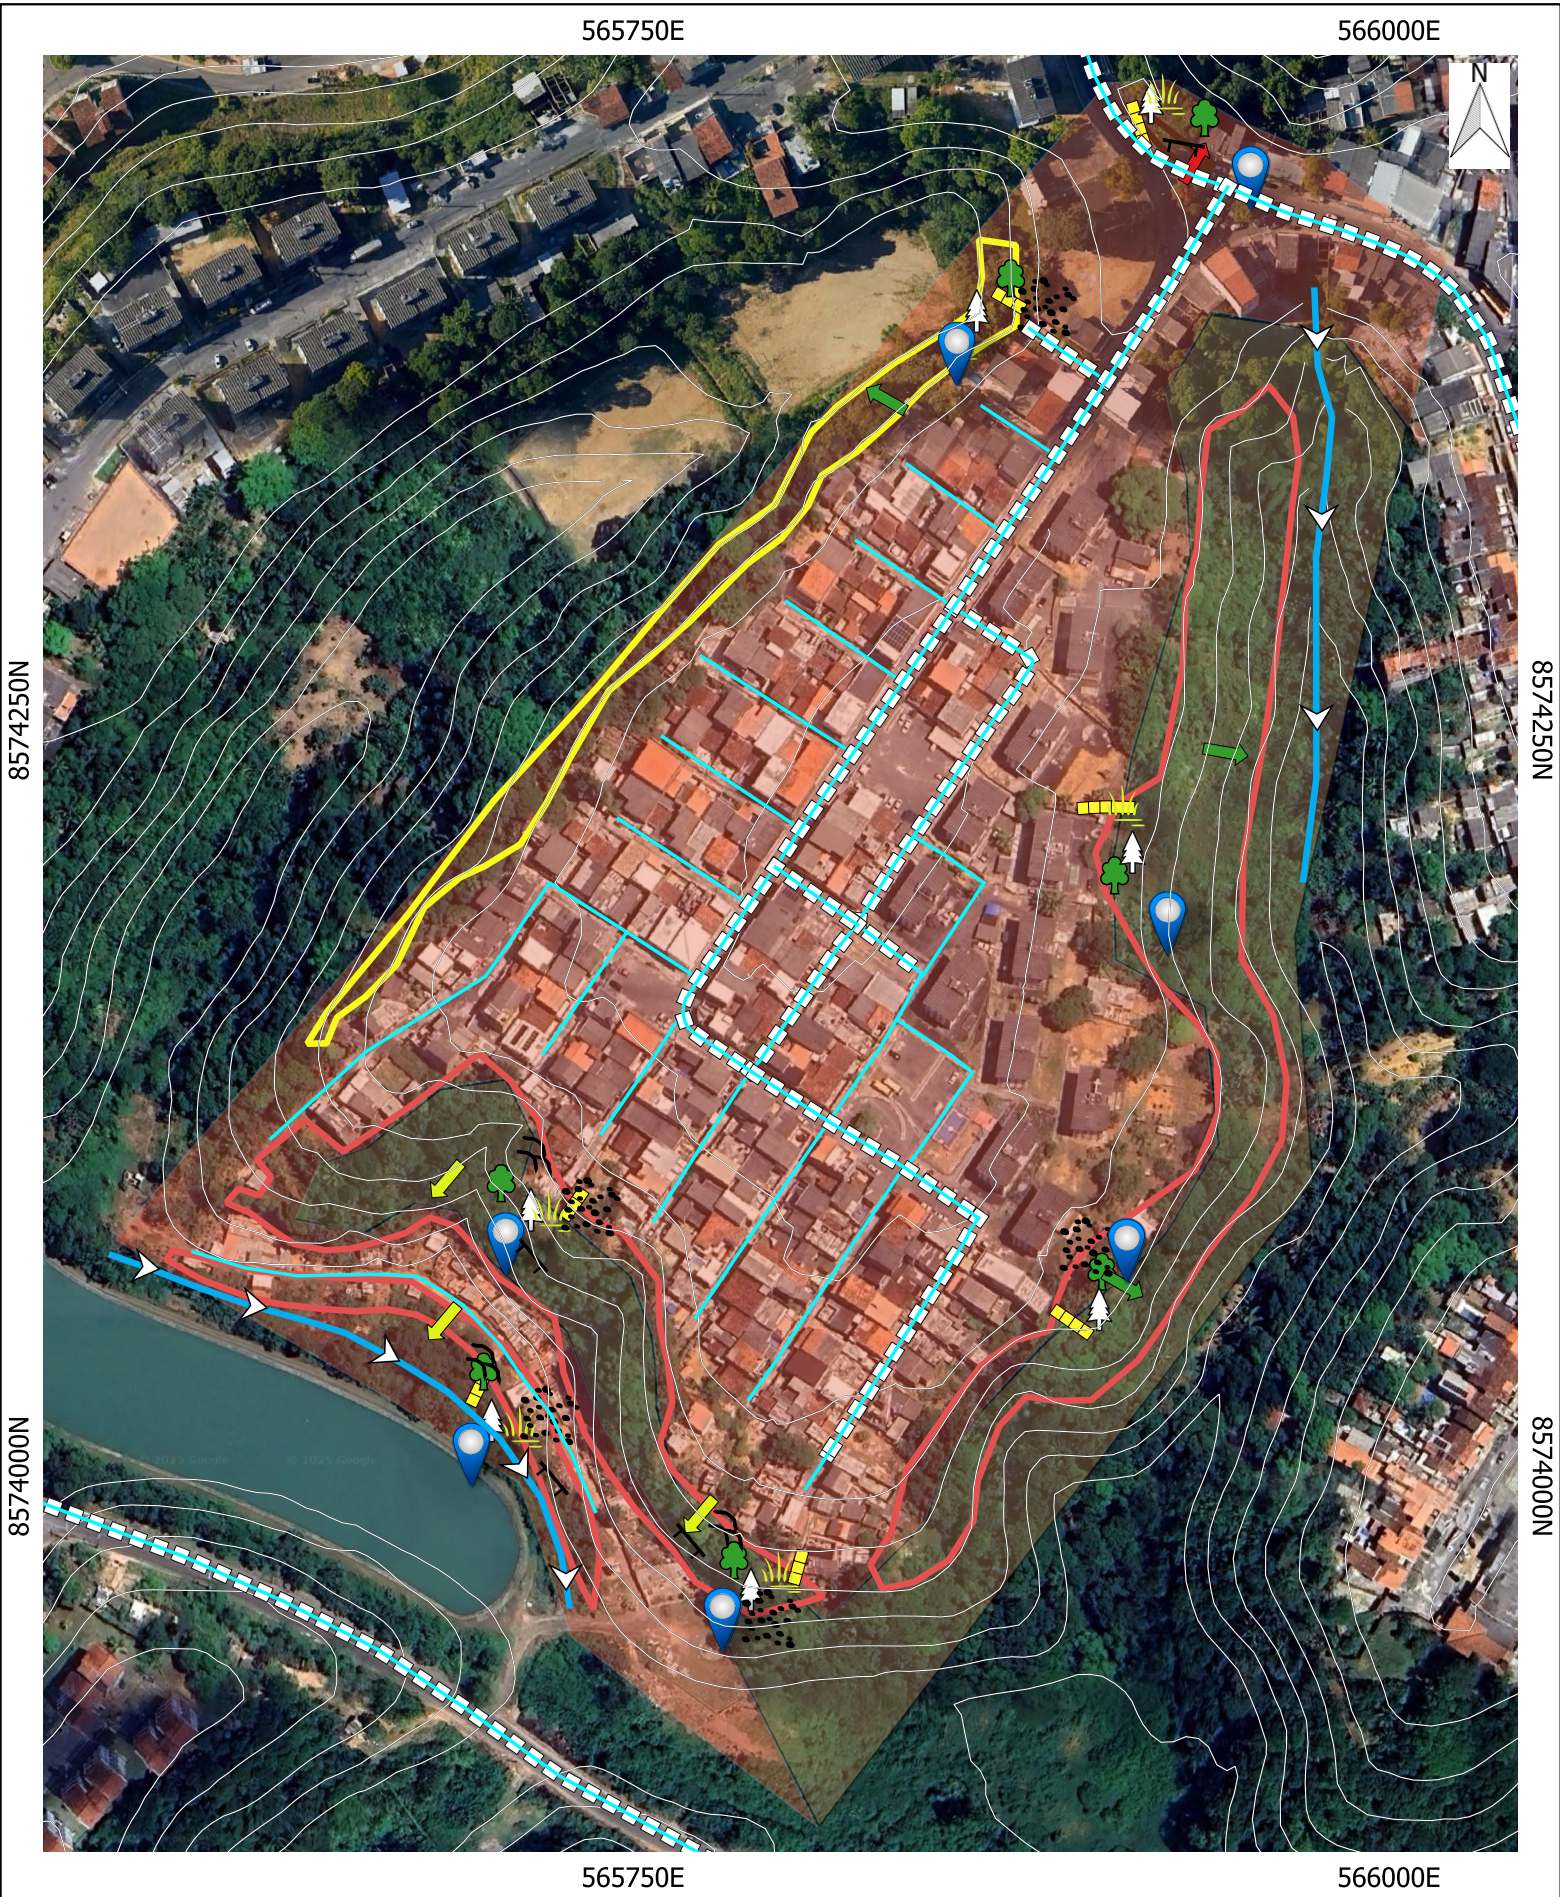
**2.3 Drenagem**A ausência de um sistema de drenagem adequado na maioria das vias públicas aumenta significativamente o risco de instabilidade geotécnica. As águas pluviais, seguindo o gradiente gravitacional, são diretamente lançadas na crista da encosta. Além disso, foram encontrados dois canais tributários do rio Ipitanga, cujo sentido são Norte/Sul e Oeste/Leste

Os pontos críticos identificados, apresentam fatores predisponentes para deslizamento, tendo como principal agravante a vulnerabilidade das encostas, devido a cortes verticalizados na base das encostas, cicatriz de deslizamento de terra, descarte de lixo/entulho, construções irregulares na crista do talude e, principalmente, lançamento de água servida/esgoto doméstico e drenagem, pluvial ao longo das encostas. Além da presença de vegetação ineficiente ao longo das encostas. Após a análise do que foi observado e com base nos critérios atinentes ao risco geológico, a área está classificada como de alta suscetibilidade e vulnerabilidade a deslizamento.

Alto
