# MAPA DE RISCO - ASCENSÃO

## ASCENSÃO

PAU DA LIMA

SETOR DE MONITORAMENTO DE  
ÁREAS DE RISCO - SEMAR

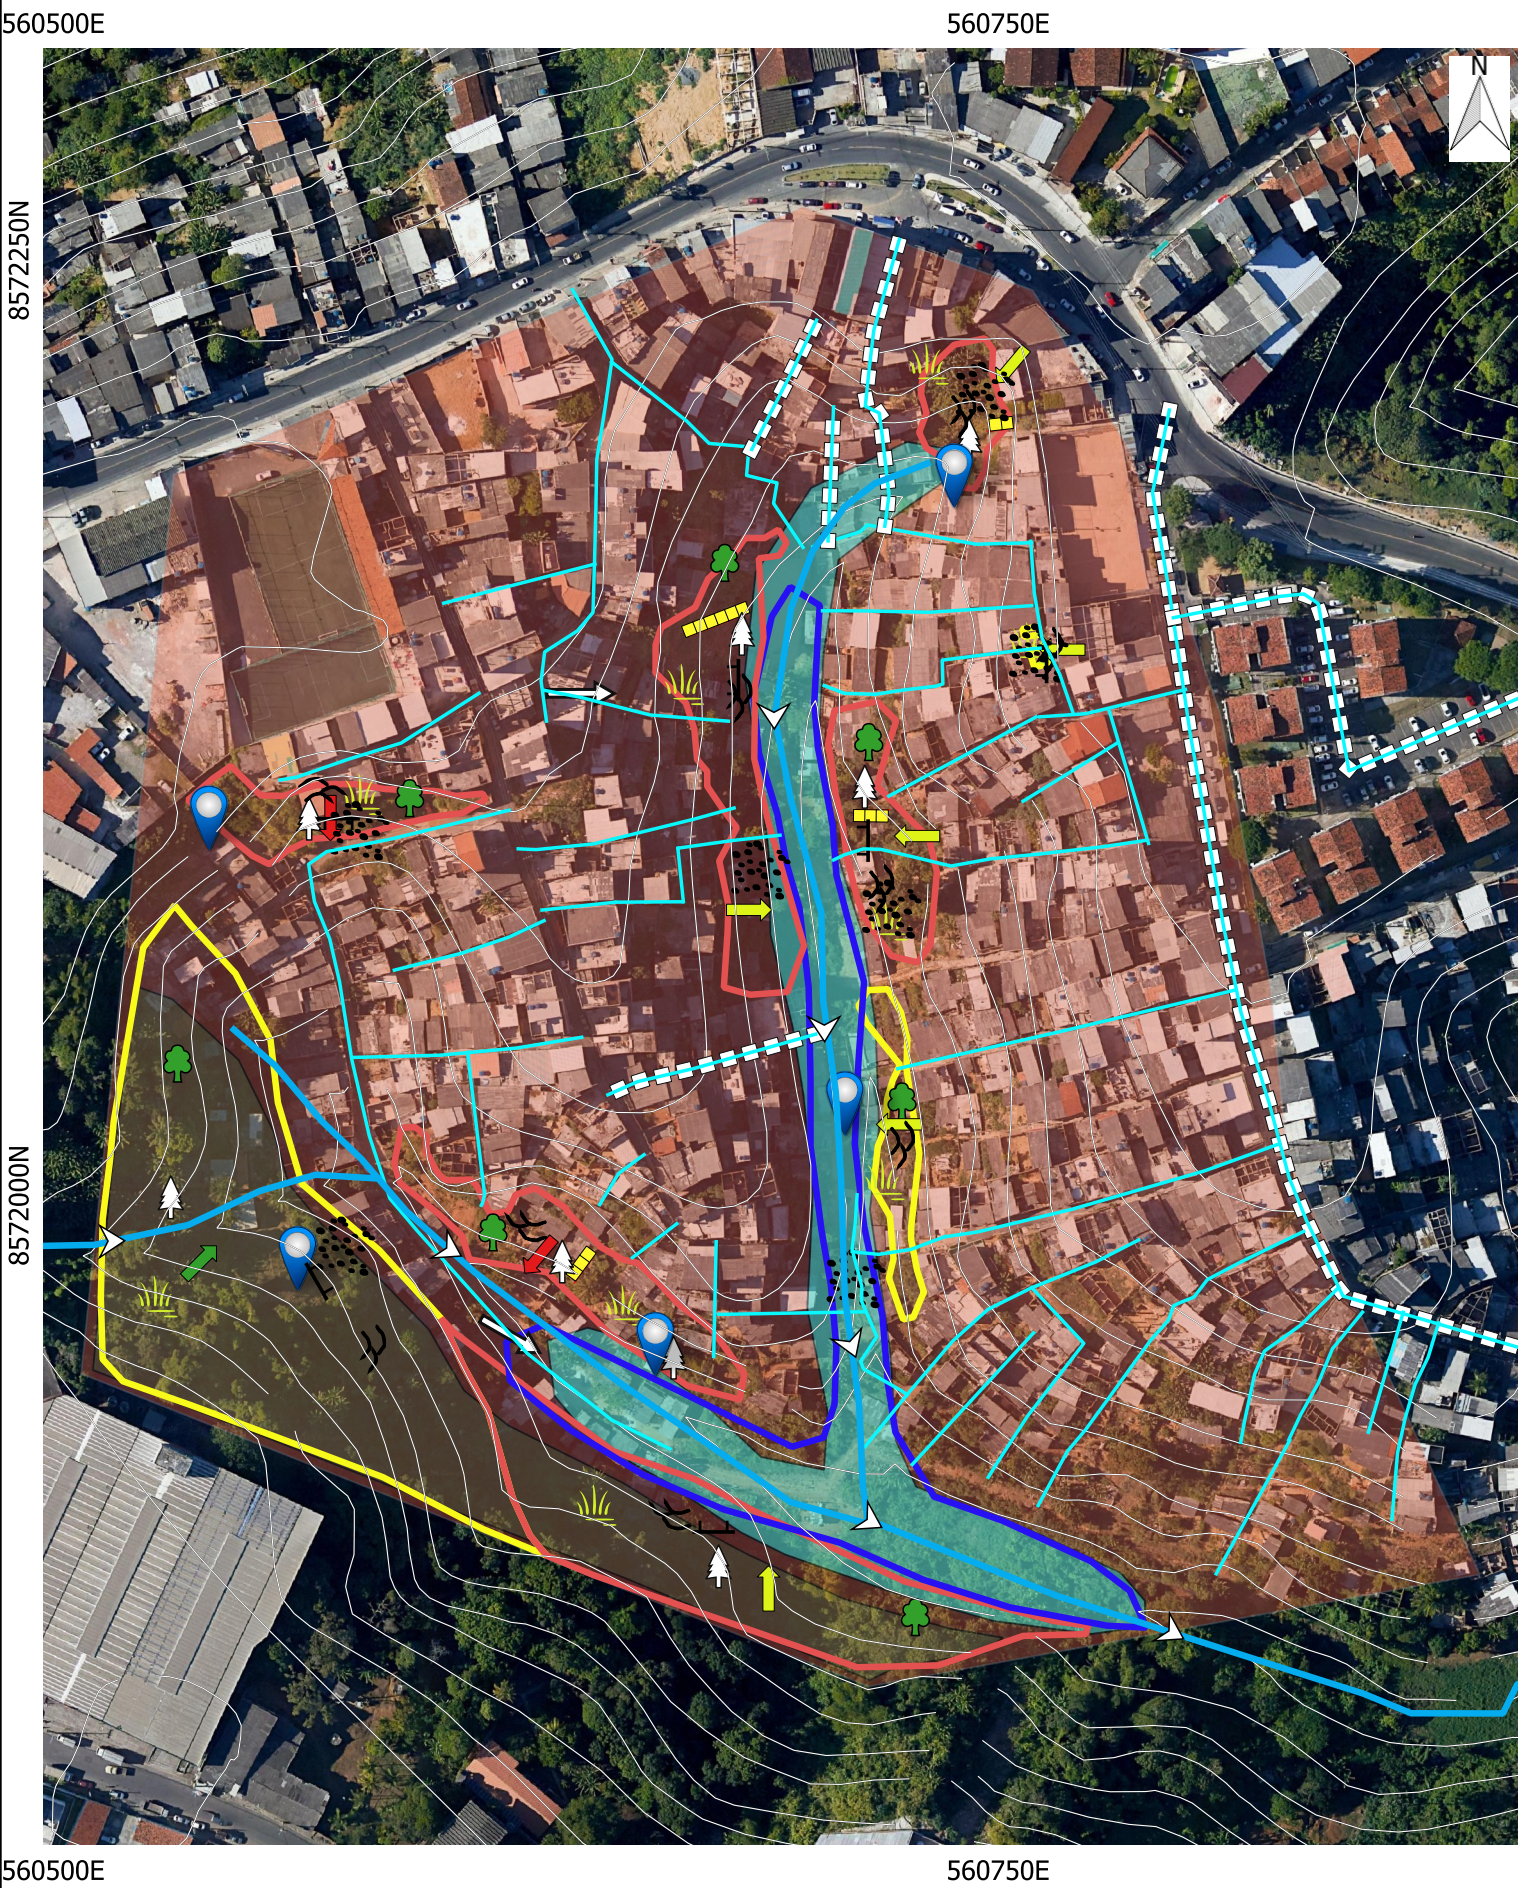
# MAPA DIAGNÓSTICO - ASCENSÃO

**2.1 Caracterização e Situação:** A área possui 10 ha e 1,24 km de perímetro, localizando-se na porção norte da cidade, no Bairro Sete de Abril. O acesso principal é feito por meio da Av. Mário Leal Ferreira, acessando a BR-324, em seguida a Rua da Bolívia, ingressando na poligonal pela Rua Aliomar Baleeiro, até a Rua Ascensão, no ponto de referência com coordenadas UTM: 560807/8572096. A ocupação estimada é em torno de 80%, constituída por imóveis de até 3 pavimentos.

**2.2 Geologia e Geotecnia:** Do ponto de vista geotécnico, a área está nos Domínios Geológico-Geotécnicos II (Depósitos de Cobertura Sedimentar Continental Terciária da Formação Barreiras) e IV (Embasamento Cristalino). As encostas, em sua maioria, recobertas por material remobilizado em contato com o manto de alteração e/ou sedimentos da Formação Barreiras, apresenta baixos valores de resistência ao cisalhamento. As ações antrópicas de ocupação desordenada, produzem solos soltos, e quando no contato geológico supracitado, potencializam as zonas de instabilidade.

**2.3 Drenagem:** A drenagem natural ocorre confinada no sentido noroeste-sudeste da poligonal, referindo-se ao Rio Trobogy, e seus afluentes que cortam a poligonal. A rede de esgotamento abrange cerca de 80% dos logradouros. A drenagem pluvial contempla 30% da área, estando necessitando de requalificação e estudo para intervenções futuras.

Dos 11 pontos críticos monitorados, 9 são de deslizamento e 2 de alagamentos. Destes, 3 foram agravados (P2, P8 e P10), sendo o restante inalterados. Os fatores agravantes do deslizamento na área são os cortes verticalizados na base das encostas, descarte de lixo/entulho, lançamento de água servida/esgoto doméstico, produzindo cicatrizes de deslizamento e ravinamento na encosta e presença de vegetação ineficiente. Já os alagamentos relaciona-se com a proximidade de residências com às planícies de inundações do rio Trobogy e lançamento de águas servidas e esgoto nesses córregos. Dessa forma, classifica-se a área como de alta suscetibilidade e vulnerabilidade ao deslizamento de terra e ao alagamento, recomendando-se o monitoramento dos onze pontos críticos, e melhorias das infraestruturas e obras de contenção/proteção de encostas.

Alto
