# MAPA DE RISCO - ATLÂNTICA

MAPA DIAGNÓSTICO - ATLÂNTICA

Relatório Diagnóstico

DEFESA CIVIL DE SALVADOR

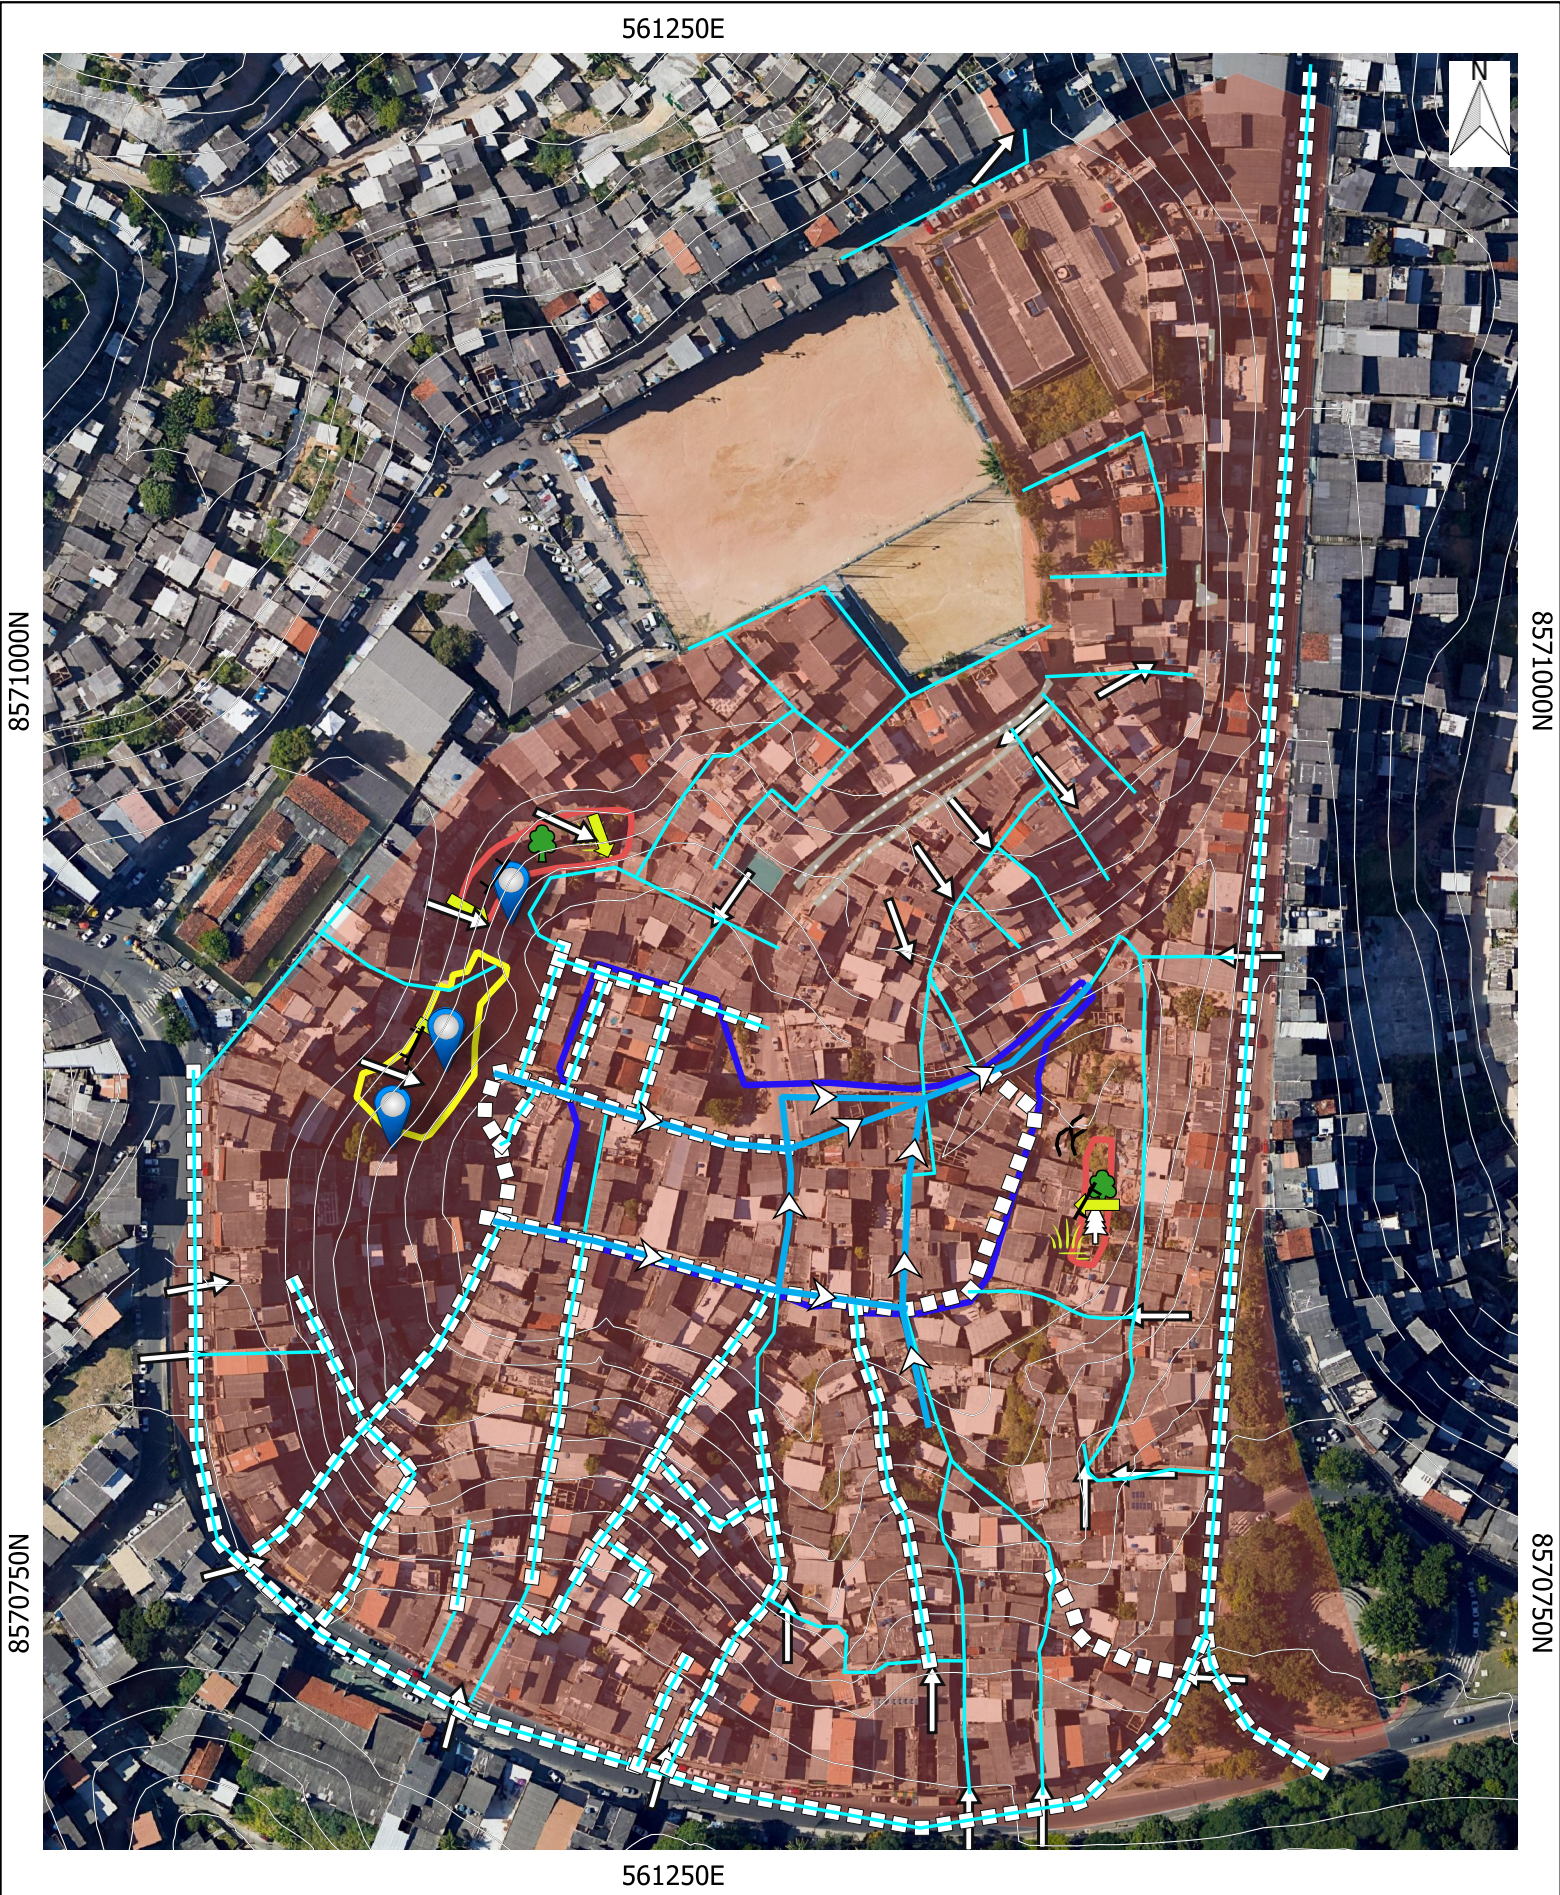
A classificação do grau de risco geológico foi baseada na proximidade das moradias as áreas de risco e evidências de eventos erosivos e de deslizamento observados, nas porções oeste, leste e nordeste. O fundo do vale consolidado caracteriza-se como zona de alagamento em vista da obstrução do único canal de escoamento existente. A poligonal encontra-se em fase de obras de contenção de encosta, sendo realizado solo grampeado na encosta a Leste, contemplando parcialmente o PDE 51. Assim, o cenário confere a área, um grau alto de suscetibilidade e de vulnerabilidade a deslizamentos e a alagamentos.

| Alto |
