# MAPA DE RISCO - BAIRRO DA FELICIDADE

# MAPA DE MONITORAMENTO - BAIRRO DA FELICIDADE

# MAPA DIAGNÓSTICO - BAIRRO DA FELICIDADE

## Relatório Diagnóstico

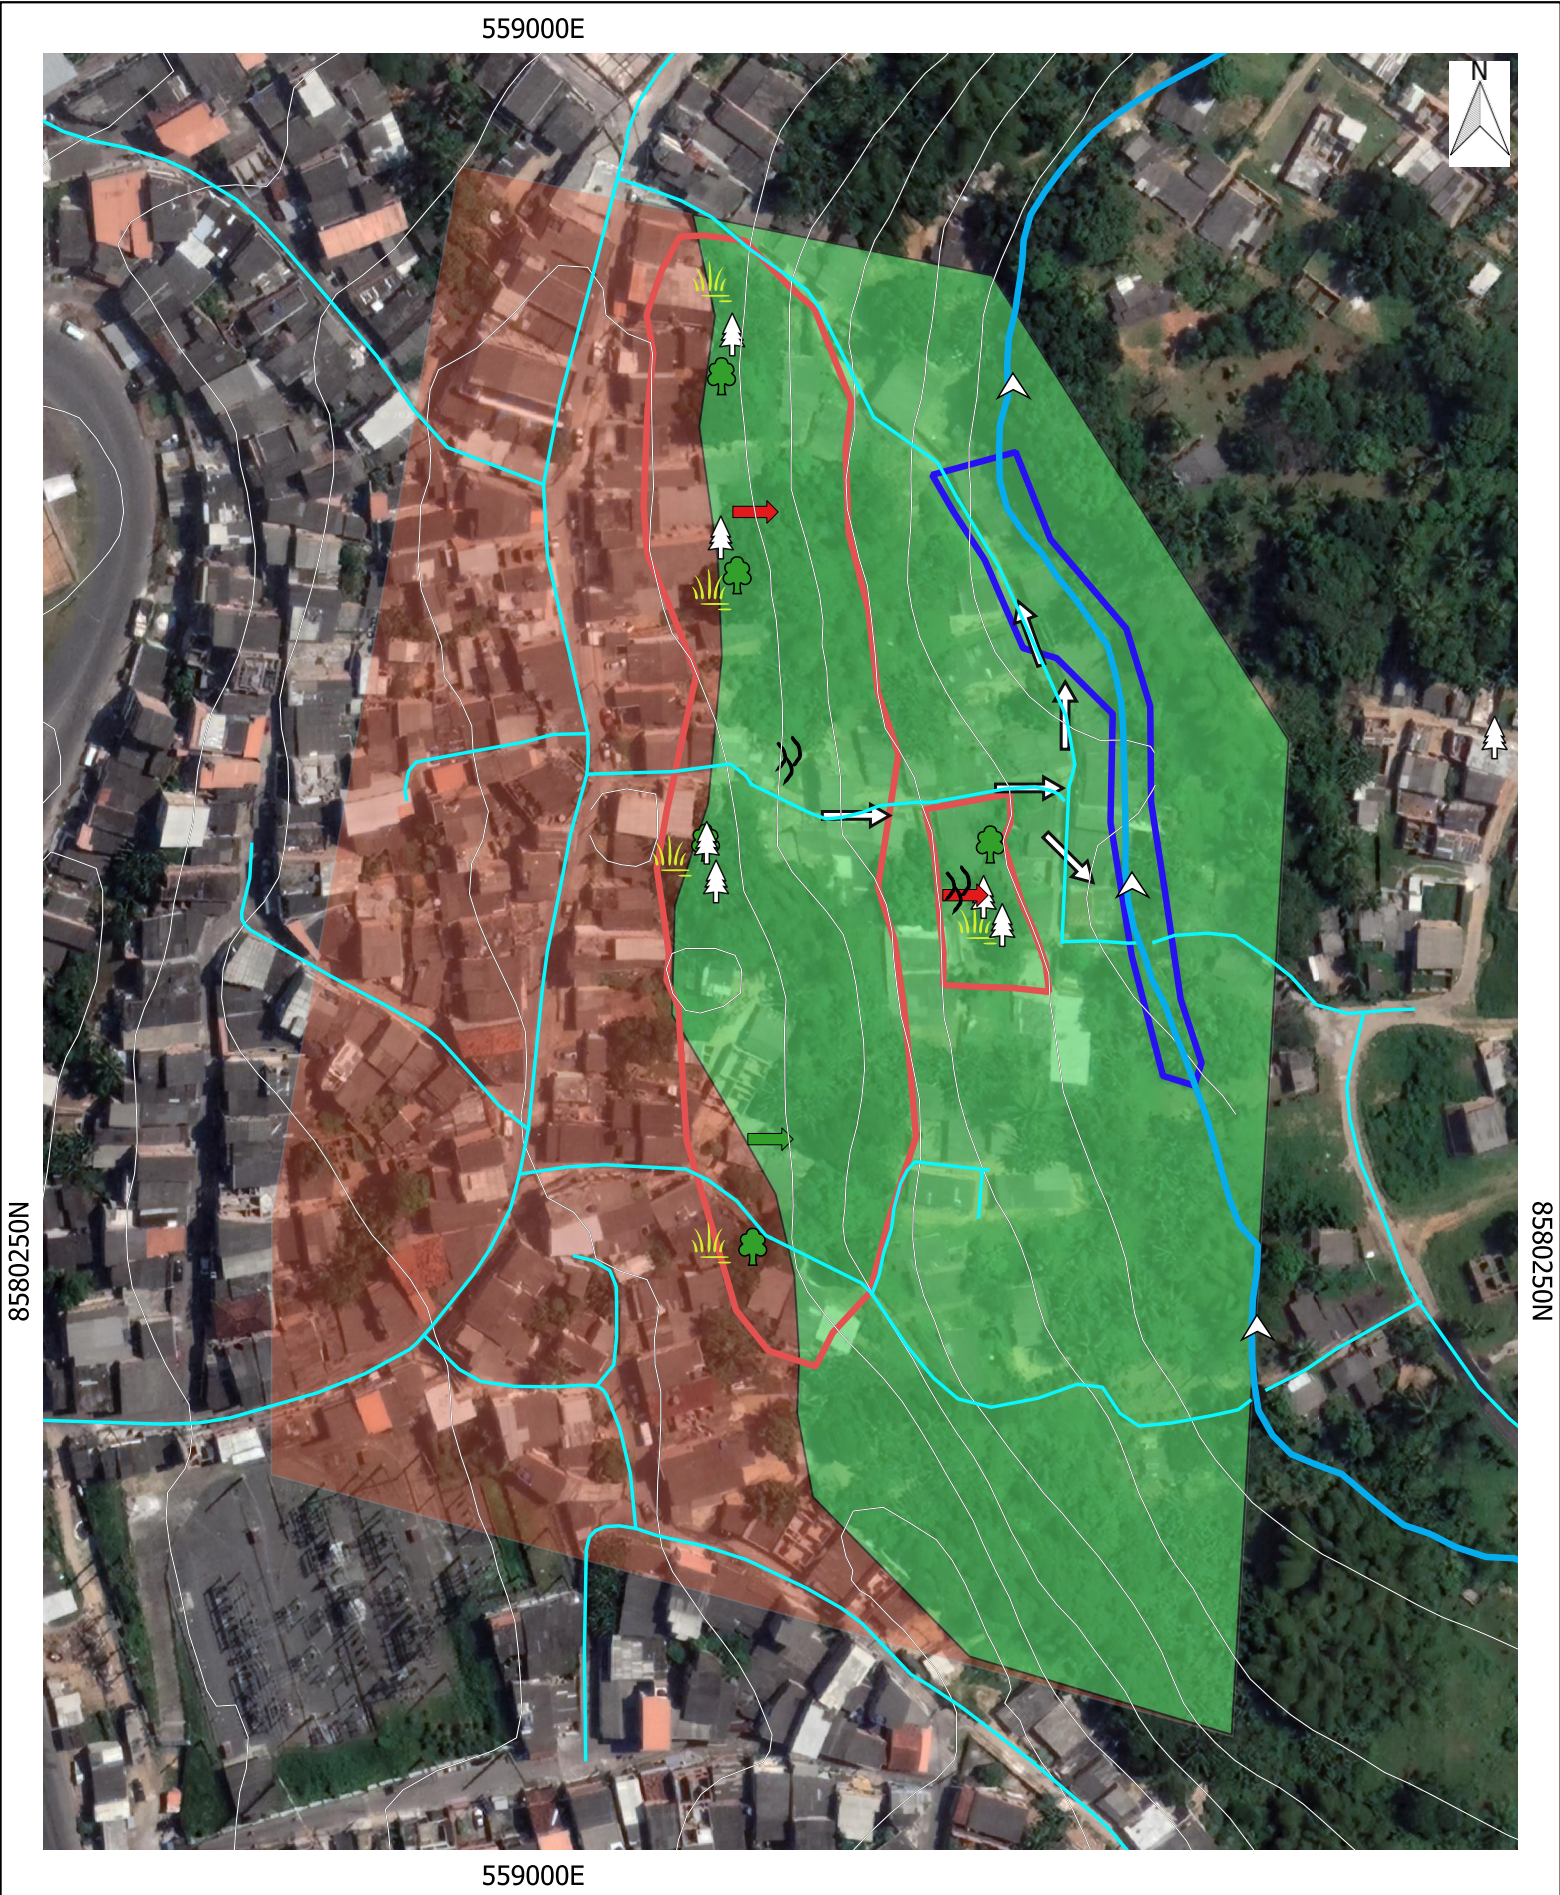
**2.1 Caracterização e Situação:**Área com 4,94 ha e 0,89 km de perímetro, localiza-se na porção noroeste da cidade, no bairro Paripe. O acesso principal é feito por meio da BA 528, em seguida a Rua Joselito Santana ingressando assim na poligonal, com coordenadas UTM: 559002.49/8580391.62. Predominando sobre essas unidades o solo remobilizado, associado a lixo e entulho (resíduos de construção). A ocupação é estimada em 70%, consistindo em habitações de até 3 pavimentos de média e baixa renda.

**2.2 Geologia e Geotecnia**Do ponto de vista geotécnico, a área está no Domínio Geológico-Geotécnicos III (Rochas Sedimentares Cretáceas do Rift Recôncavo Sul). O solo é oriundo do intemperismo das rochas da bacia, possuindo assim baixa resistência ao cisalhamento, capacidade expansiva alta e de grande potencial de deslizamento em altos regimes pluviométricos.

**2.3 Drenagem**Há corpo d´água que corta a poligonal em talvegue. Encontra-se assoreada recebendo lançamento de águas servidas de edificações. Quanto à infraestrutura, a rede de esgotamento abrange aproximadamente 100% da área, enquanto a drenagem pluvial não se faz presente na poligonal.

A área apresenta fatores preponderantes para deslizamentos e alagamento, tendo como principal agravante a instabilidade decorrente da ocupação indevida. Após a análise do que foi observado e com base nos critérios atinentes ao risco geológico, a área está classificada como de alta suscetibilidade e vulnerabilidade a deslizamentos e alta suscetibilidade e vulnerabilidade a alagamentos, nota-se que tais pontos se encontram isolados com dimensões elevadas. Recomendando-se o monitoramento dos pontos críticos aqui descritos.

Alto
