# MAPA DE RISCO - BAIXA FRIA

## BAIXA FRIA

SÃO RAFAEL

DEFESA CIVIL DE SALVADOR

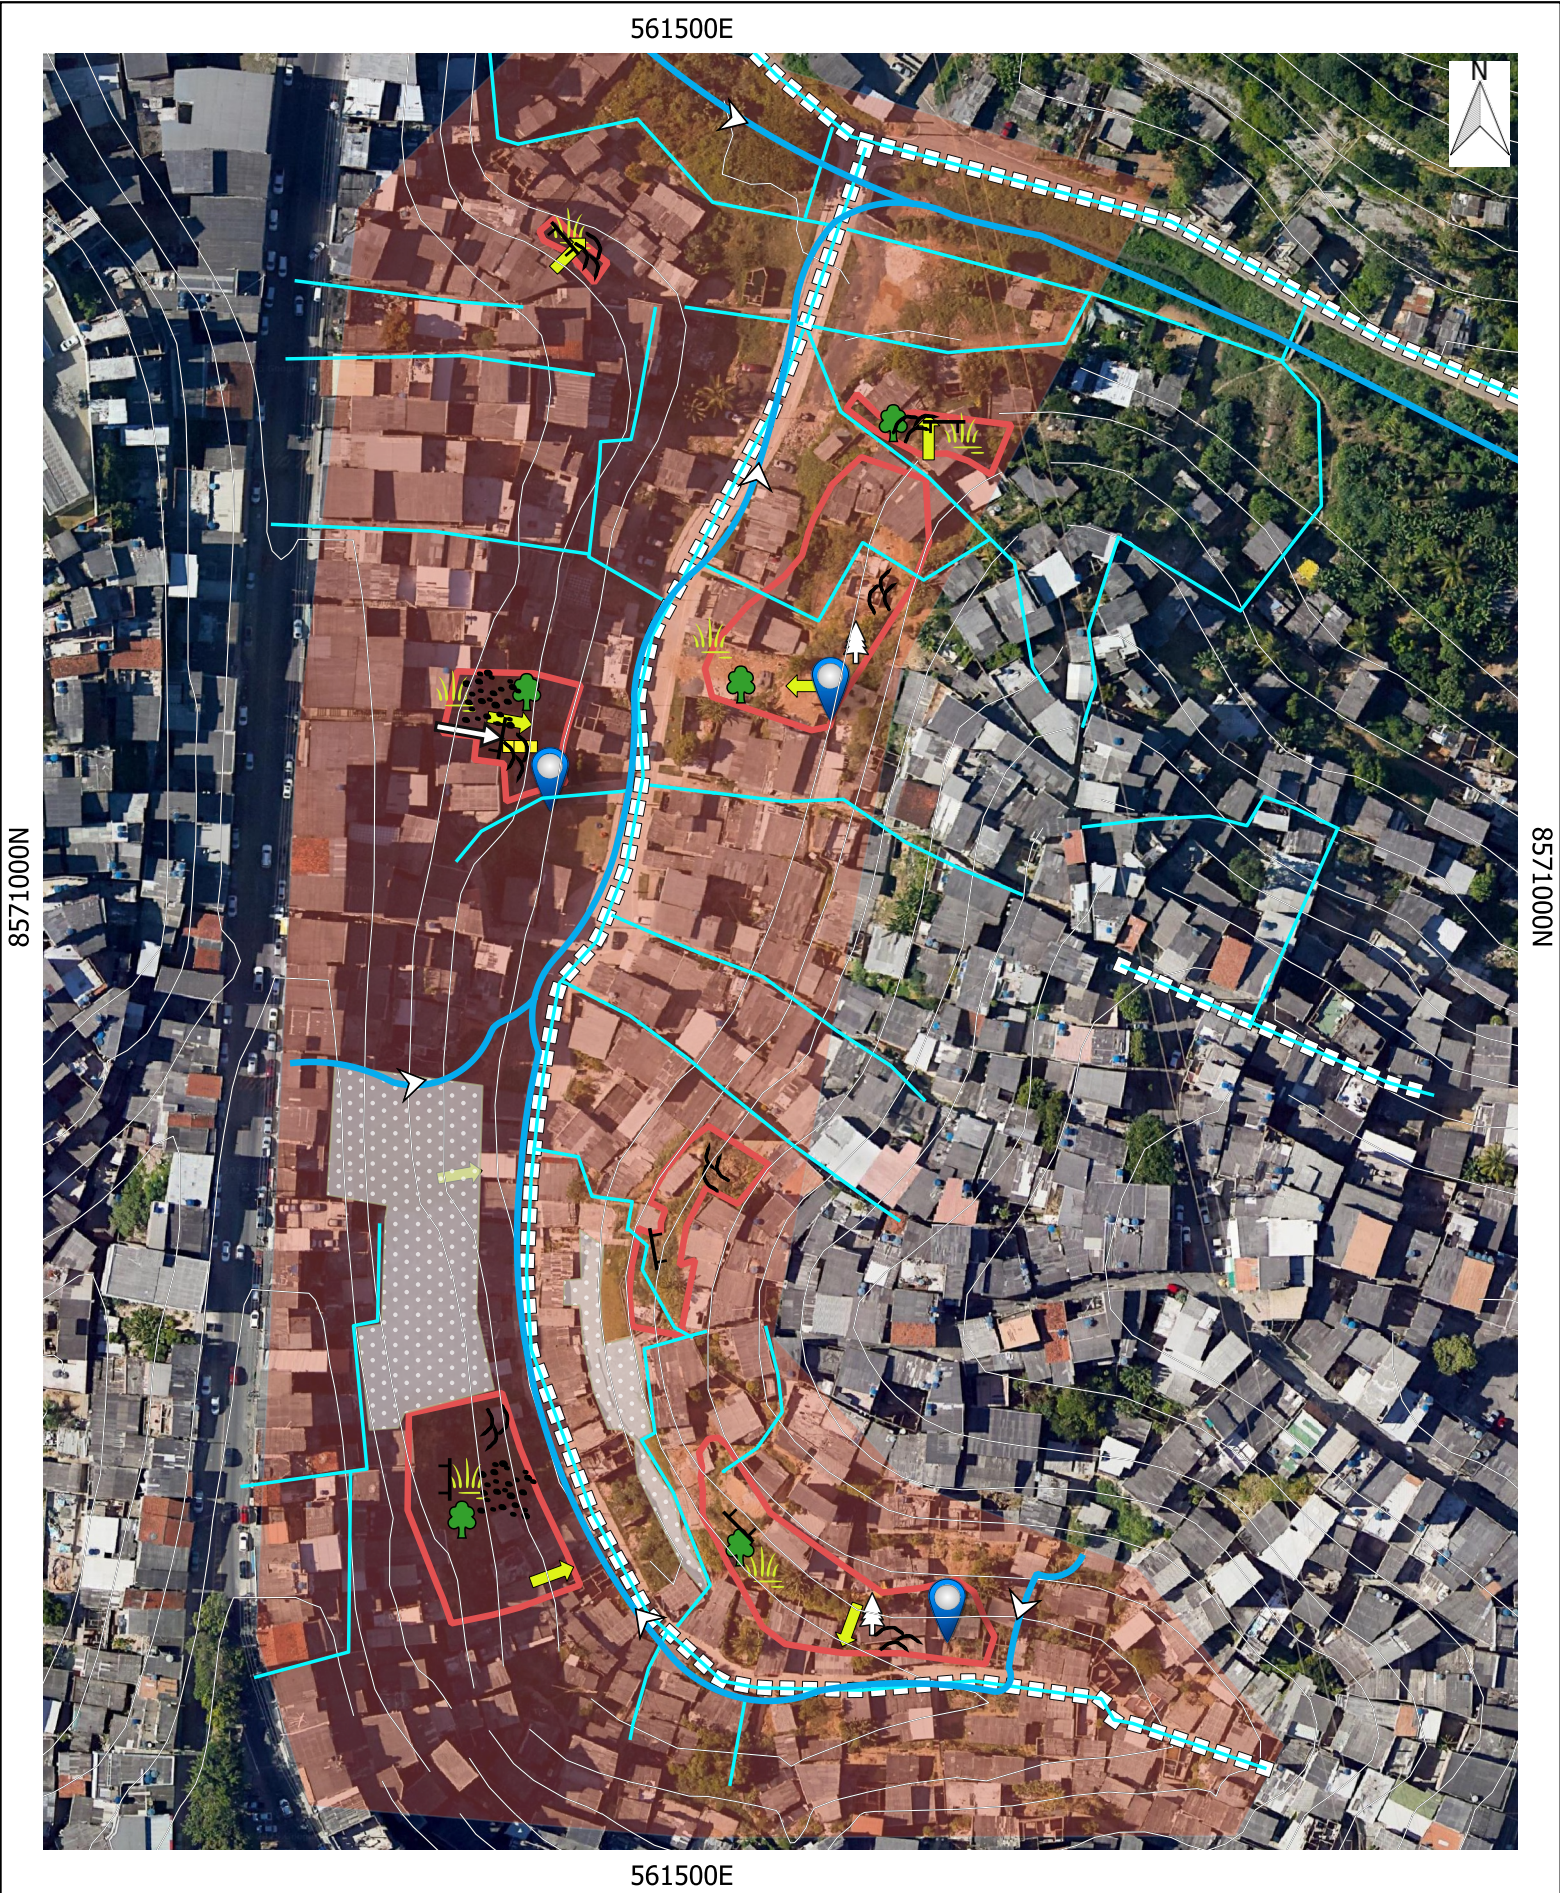
# MAPA DIAGNÓSTICO - BAIXA FRIA

| 2. ASPECTOS FÍSICO-AMBIENTAIS |
|---|
| <b>2.2 Geologia e Geotecnia</b> Observa-se manto alterado de rochas do embasamento cristalino, recoberto em quase 90% por solo remobilizado e/ou resíduos sólidos no topo e meia encosta, por vezes na base, influenciado pela ação antrópica de ocupação. Esse conjunto terroso, assume média compactação e são permeáveis. Em pontos distintos, nota-se traços de solo residual areno-argiloso, semipermeável. Predomina o Domínio Geotécnico Geológico IV – Complexo Cristalino do Embasamento (PDE). Os solos quando não remobilizados, apresentam em pequena profundidade abaixo do horizonte orgânico, resistência suficiente para suportar tensões produzidas pelo peso de obras de pequeno porte. Quando antropizados, são instáveis e propensos à movimentação de massa em terrenos com inclinação acima de 25°. |
| <b>2.3 Drenagem</b> O córrego natural existente na área, é afluente do Rio Trobogy e adentra a poligonal no quadrante sul com fluxo pra norte. Ao longo do seu curso, recebe contribuições (pequenos afluentes em calhas), bem como lançamentos de águas servidas e ocasionalmente migra por galerias e pontilhões na rua da Baixa Fria. O sistema de drenagem pluvial é eficiente, bem como o sistema de esgotamento sanitário. |

| 3. DIAGNÓSTICO |
|---|
| Quadro de alta suscetibilidade a escorregamentos de terra, deixando vulnerável imóveis situados na base e meia encosta, quando em condições de alta precipitação. A instabilidade do terreno está relacionada ao relevo acentuado, altas declividades, taludes escavados para assentamento de moradias na meia encosta, lançamentos de águas servidas na drenagem natural, vegetação ineficiente (capim colônião, bananeira e árvore de grande porte), entretanto a área possui duas grandes intervenções de estabilização e uma grande obra de macrodrenagem eliminando o risco de alagamento na poligonal. |

| 4. GRAU DE RISCO |
|---|
| Alto |
