# MAPA DE RISCO - BAIXA DA GIA

## BAIXA DA GIA

SUSSUARANA

DEFESA CIVIL DE SALVADOR

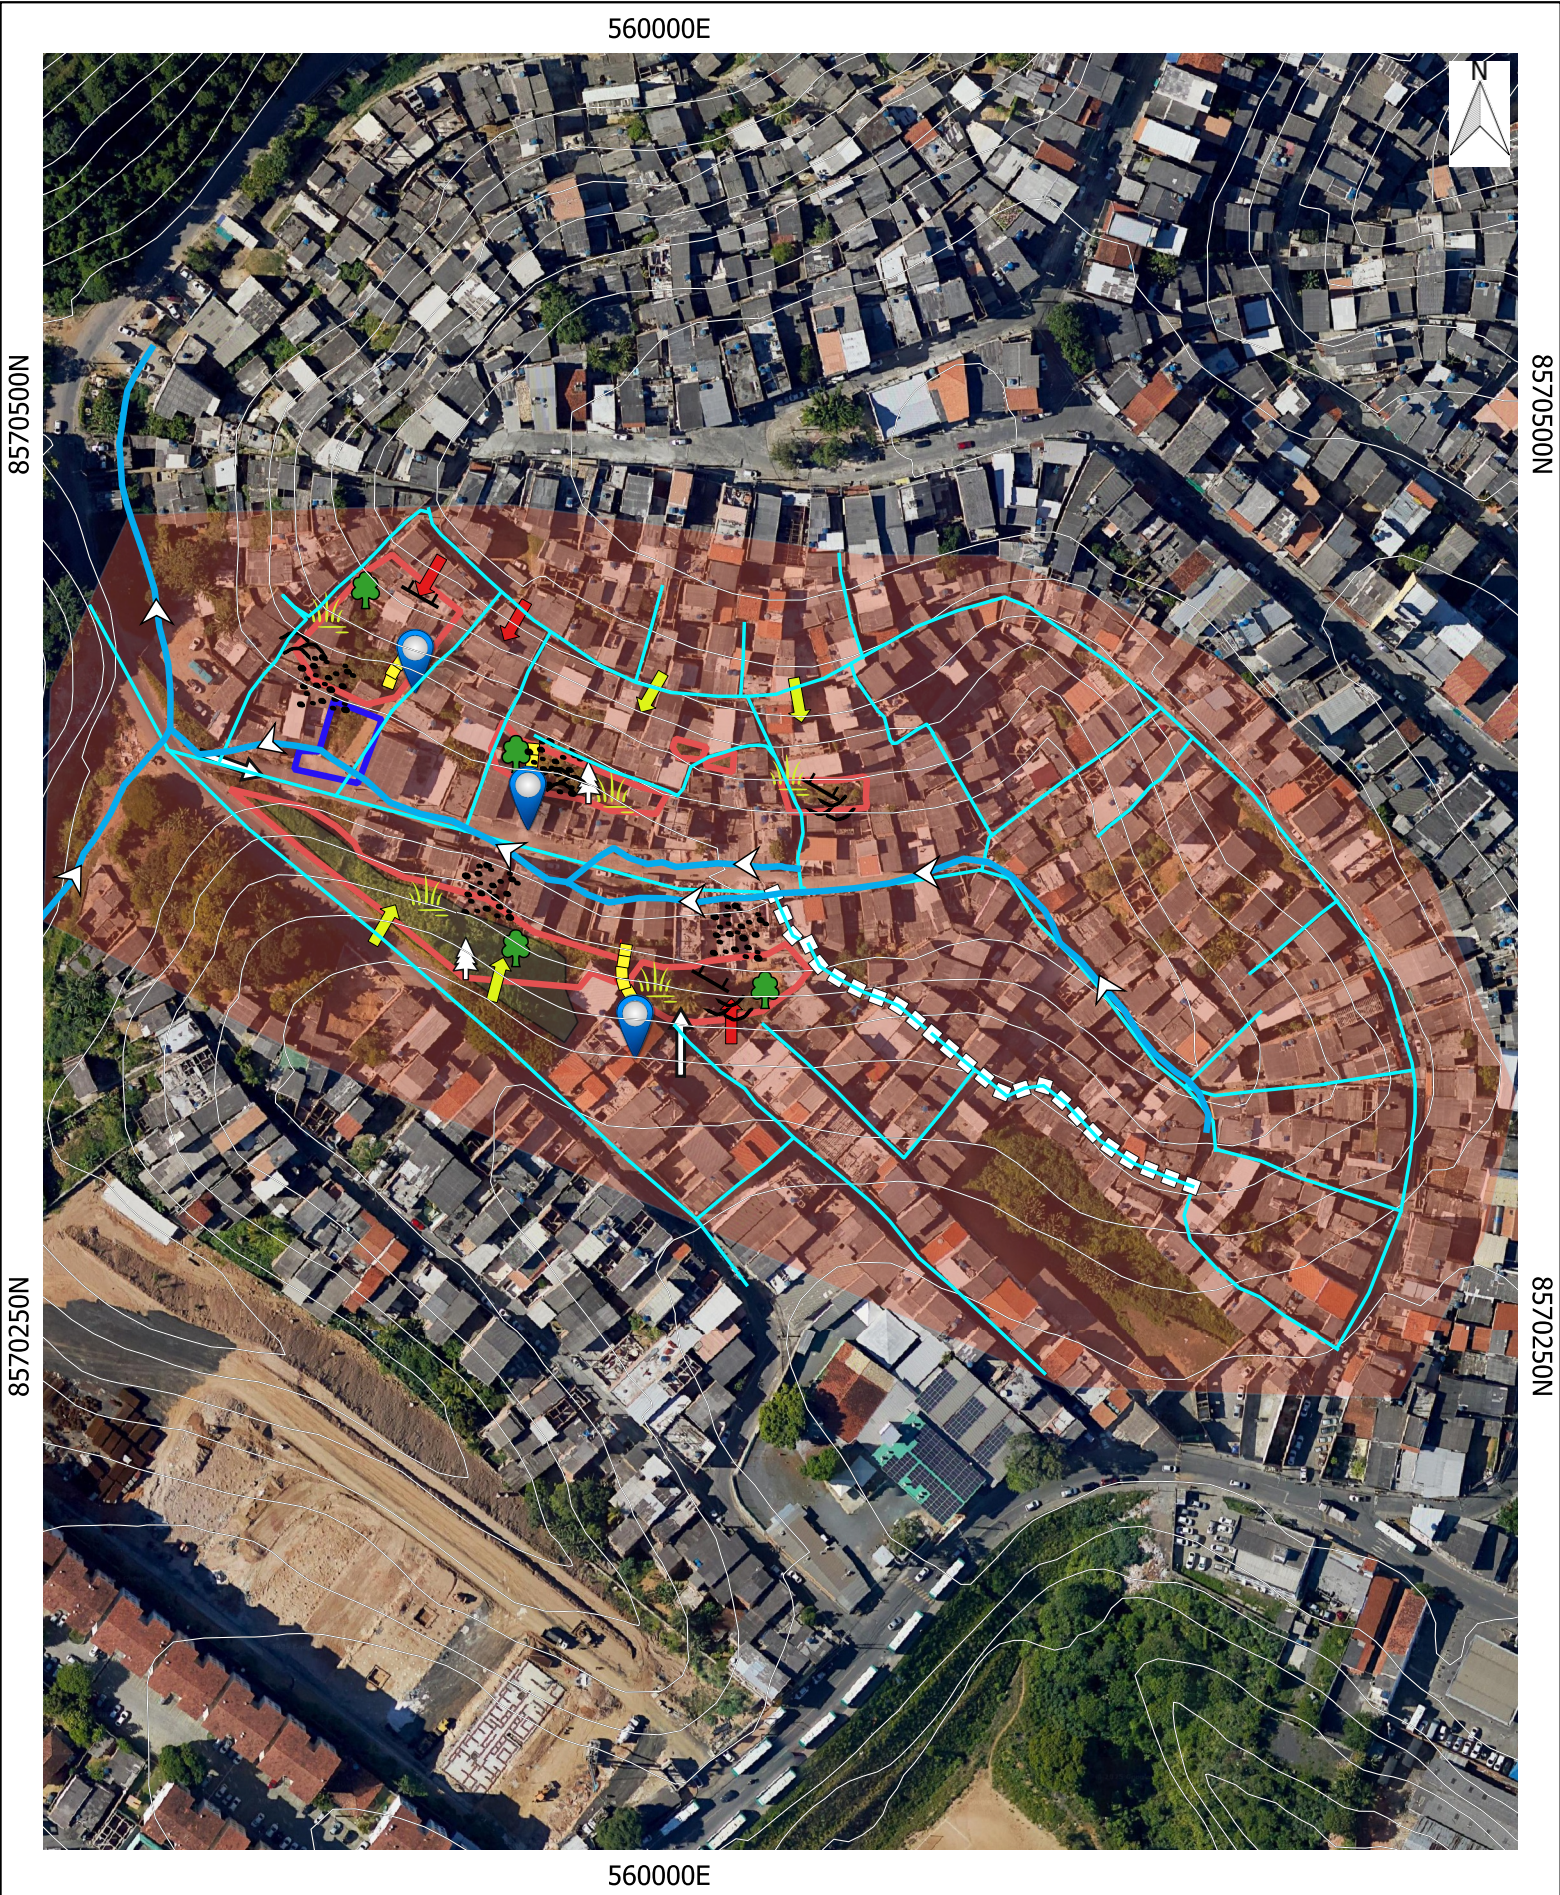
MAPA DIAGNÓSTICO - BAIXA DA GIA

Esta poligonal encontra-se em um vale em “U”, sendo suas vertentes ocupadas de maneira desordenada e incorreta. Durante o monitoramento é possível identificar algumas feições de instabilidade, como: cortes verticalizados na base das encostas e cicatriz de deslizamento de terra, e feições antrópicas, como: descarte de lixo/entulho e lançamento de água servida/esgoto doméstico. Além da presença de vegetação ineficiente ao longo das encostas. Após a análise do que foi observado e com base nos critérios atinentes ao risco geológico, a área está classificada como de alta suscetibilidade e vulnerabilidade a deslizamentos.

Alto
