# MAPA DE RISCO - BAIXA DA PAZ

SETOR DE MONITORAMENTO DE  
ÁREAS DE RISCO - SEMAR

# MAPA DIAGNÓSTICO - BAIXA DA PAZ

## Relatório Diagnóstico

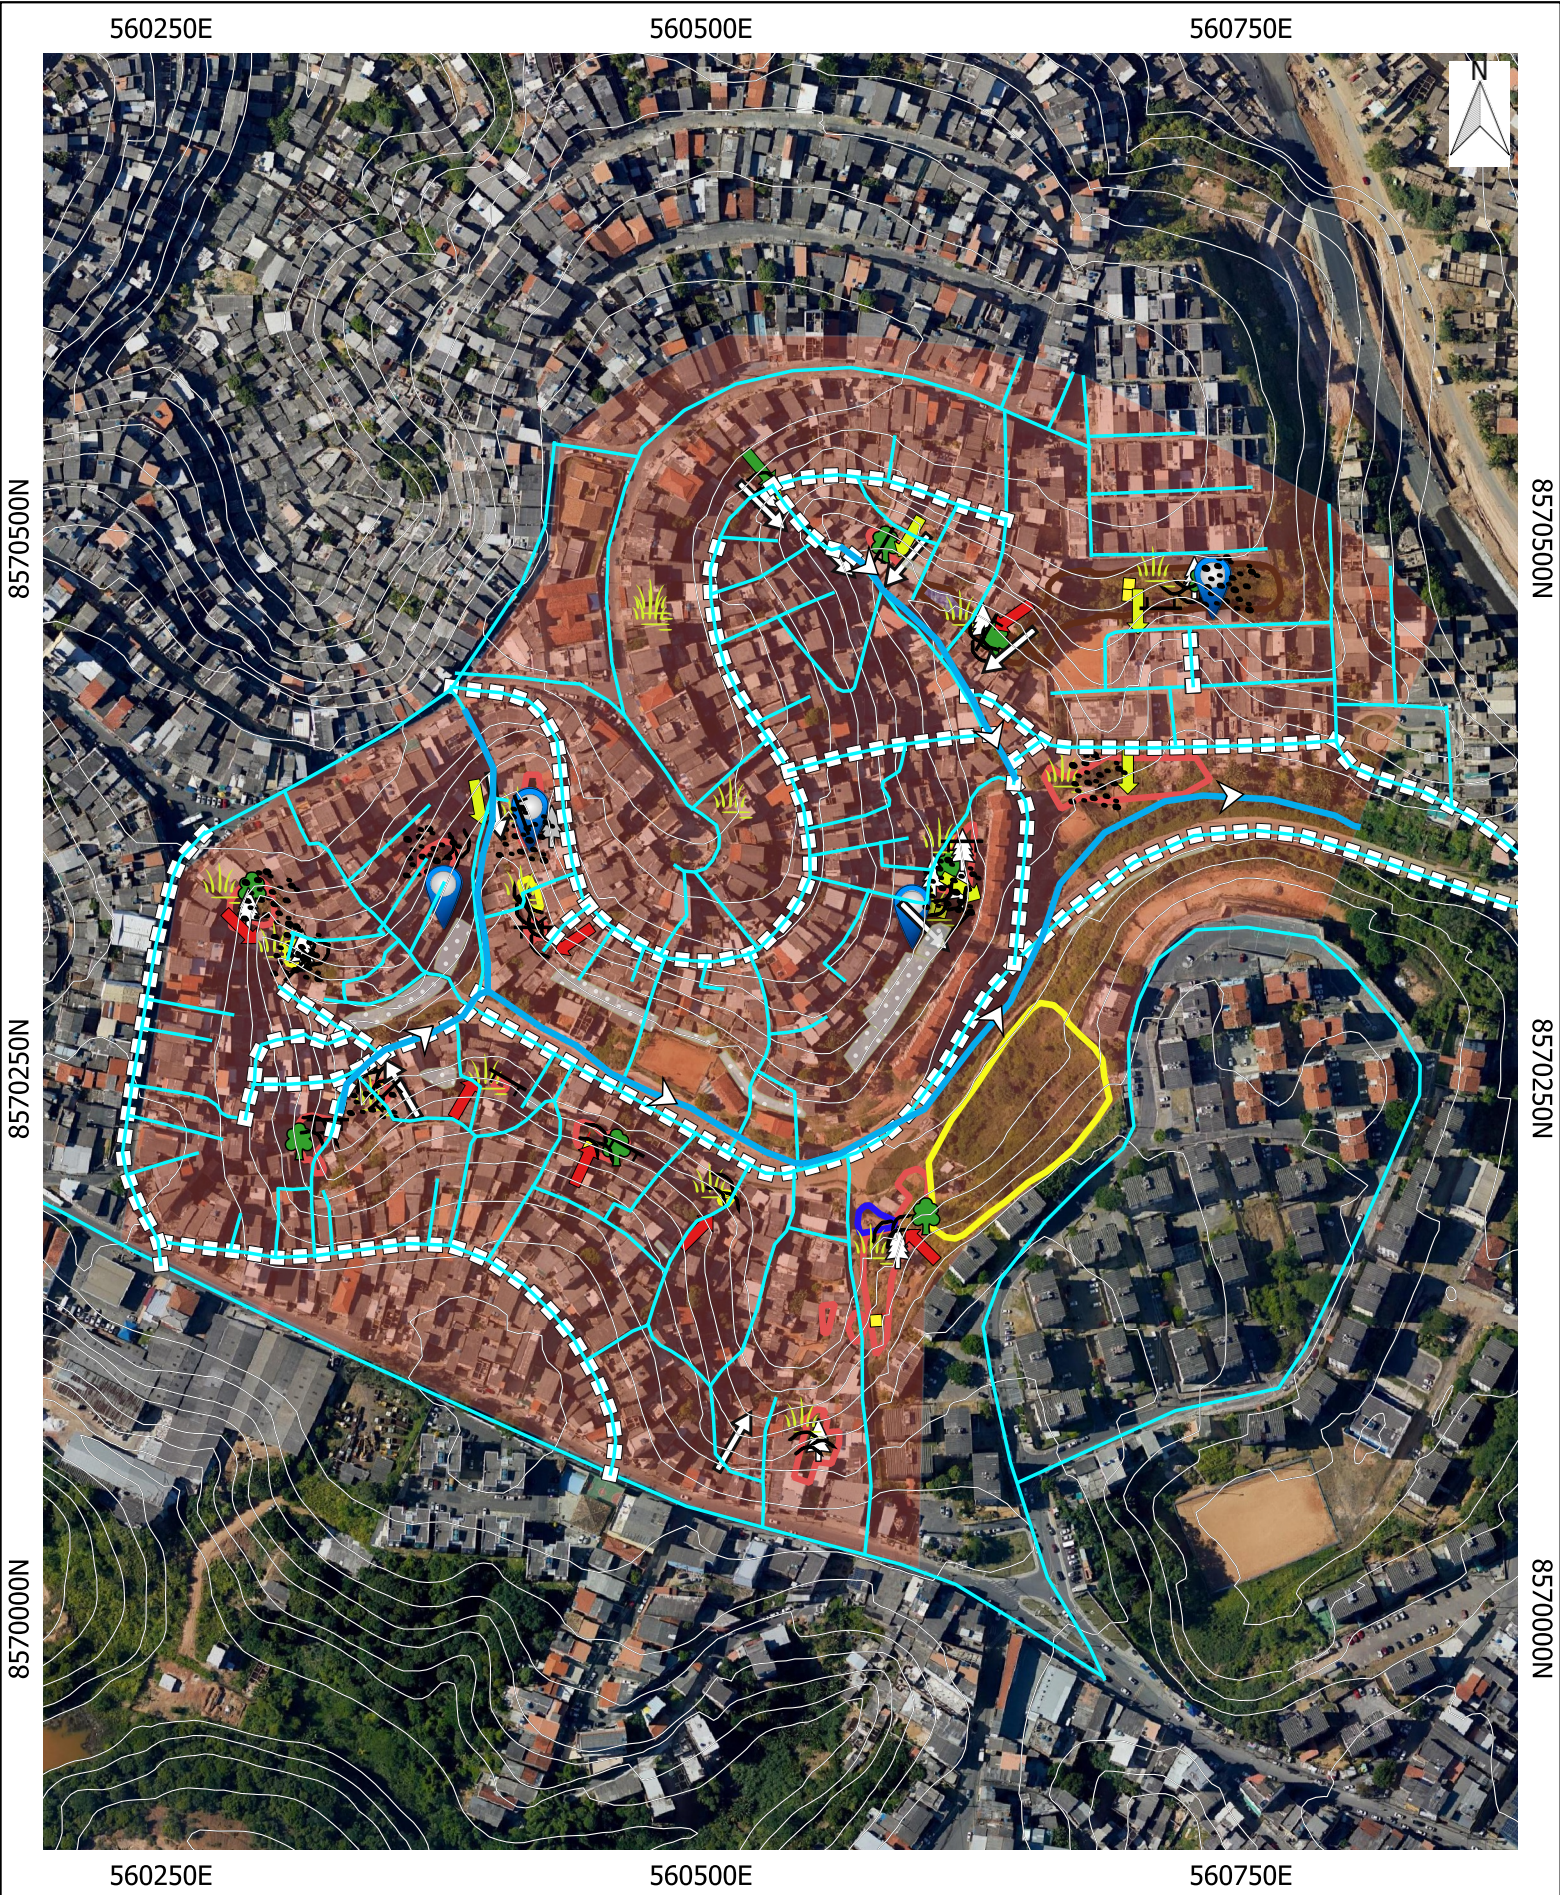
| 2. ASPECTOS FÍSICO-AMBIENTAIS |
|---|
| <b>2.1 Caracterização e Situação:</b> Área localizada no quadrante central da cidade, com perímetro de 1,83km e área 20,78ha. Consiste num vale sinuoso, fundo chato, flanqueado por três colinas com encostas côncavo - convexas, alturas máximas em torno de 35,0 metros e declividades entre 14° à 67° aproximadamente. No topo, o relevo é suavemente ondulado com caimento para leste. Taludes de corte verticalizados são dispersos em vertentes, por vezes à vazios urbanos. Sua taxa de ocupação está em, (90%) por moradias de baixa renda com até três ou quatro pavimentos por vezes em pontos de risco isolados. |
| <b>2.2 Geologia e Geotecnia</b> Os solos remobilizados dominantes, derivam de rochas do embasamento cristalino em contato direto com sedimentos areno-argilosos da Formação Barreiras. Depósitos arenosos quaternários (aluviões) ocorrem de forma restrita no quadrante nordeste da poligonal. Praticamente todo arcabouço encontra-se respectivamente nos Domínios Geológico/Geotécnico(PDE/2004, IV e II). Observa-se taludes de corte e/ou aterros sem estabilidade na linha de contato geológico entre o manto alterado e sedimentos da Fm. Barreiras. Em outros pontos, estruturas geológicas reliquias (fraturas e xistosidade) com direção de mergulho análogo ao caimento de encostas, são evidentes. Ambos são fatores predisponentes ao deslizamento, quando fortes chuvas incidem na área, saturando os microporos e quebrando o atrito. |
| <b>2.3 Drenagem</b> Área drenada por curso hídrico de pequeno porte, que percola de oeste para nordeste, onde sai da poligonal rumo ao Rio Pituçu. O córrego está praticamente confinado em toda sua extensão por galerias, exceto num pequeno trecho na Rua da Paz, onde recebe entulho e lixo tornando-o assoreado. A rede de esgotamento sanitário é presente em toda a área, porém apenas 20%, está amparada por dispositivos de drenagem pluvial em condições precárias de conservação. |

| 3. DIAGNÓSTICO |
|---|
| Quadro geral de alta suscetibilidade a movimentação gravitacional de massa com riscos pontuais quando em picos pluviais intensos e prolongados. Os pontos críticos analisados estão distribuídos em toda a área configurando-se em ocorrências conjugadas. Ressalta-se que a maior parte deles está em taludes de corte e aterro restringindo-se por vezes a vazios urbanos com feições antrópicas, de instabilidade e erosivas. A poligonal, intercepta duas áreas de prognóstico de intervenção: (PDE-165 e PDE-202). De modo geral as intervenções realizadas não atendem completamente ao plano inicial, entretanto obras de contenção, minimizam os riscos. |

| 4. GRAU DE RISCO |
|---|
| Alto |
