# MAPA DE RISCO - BAIXA DA FONTE

## BAIXA DA FONTE

DEFESA CIVIL DE SALVADOR

SETOR DE MONITORAMENTO DE  
ÁREAS DE RISCO - SEMAR

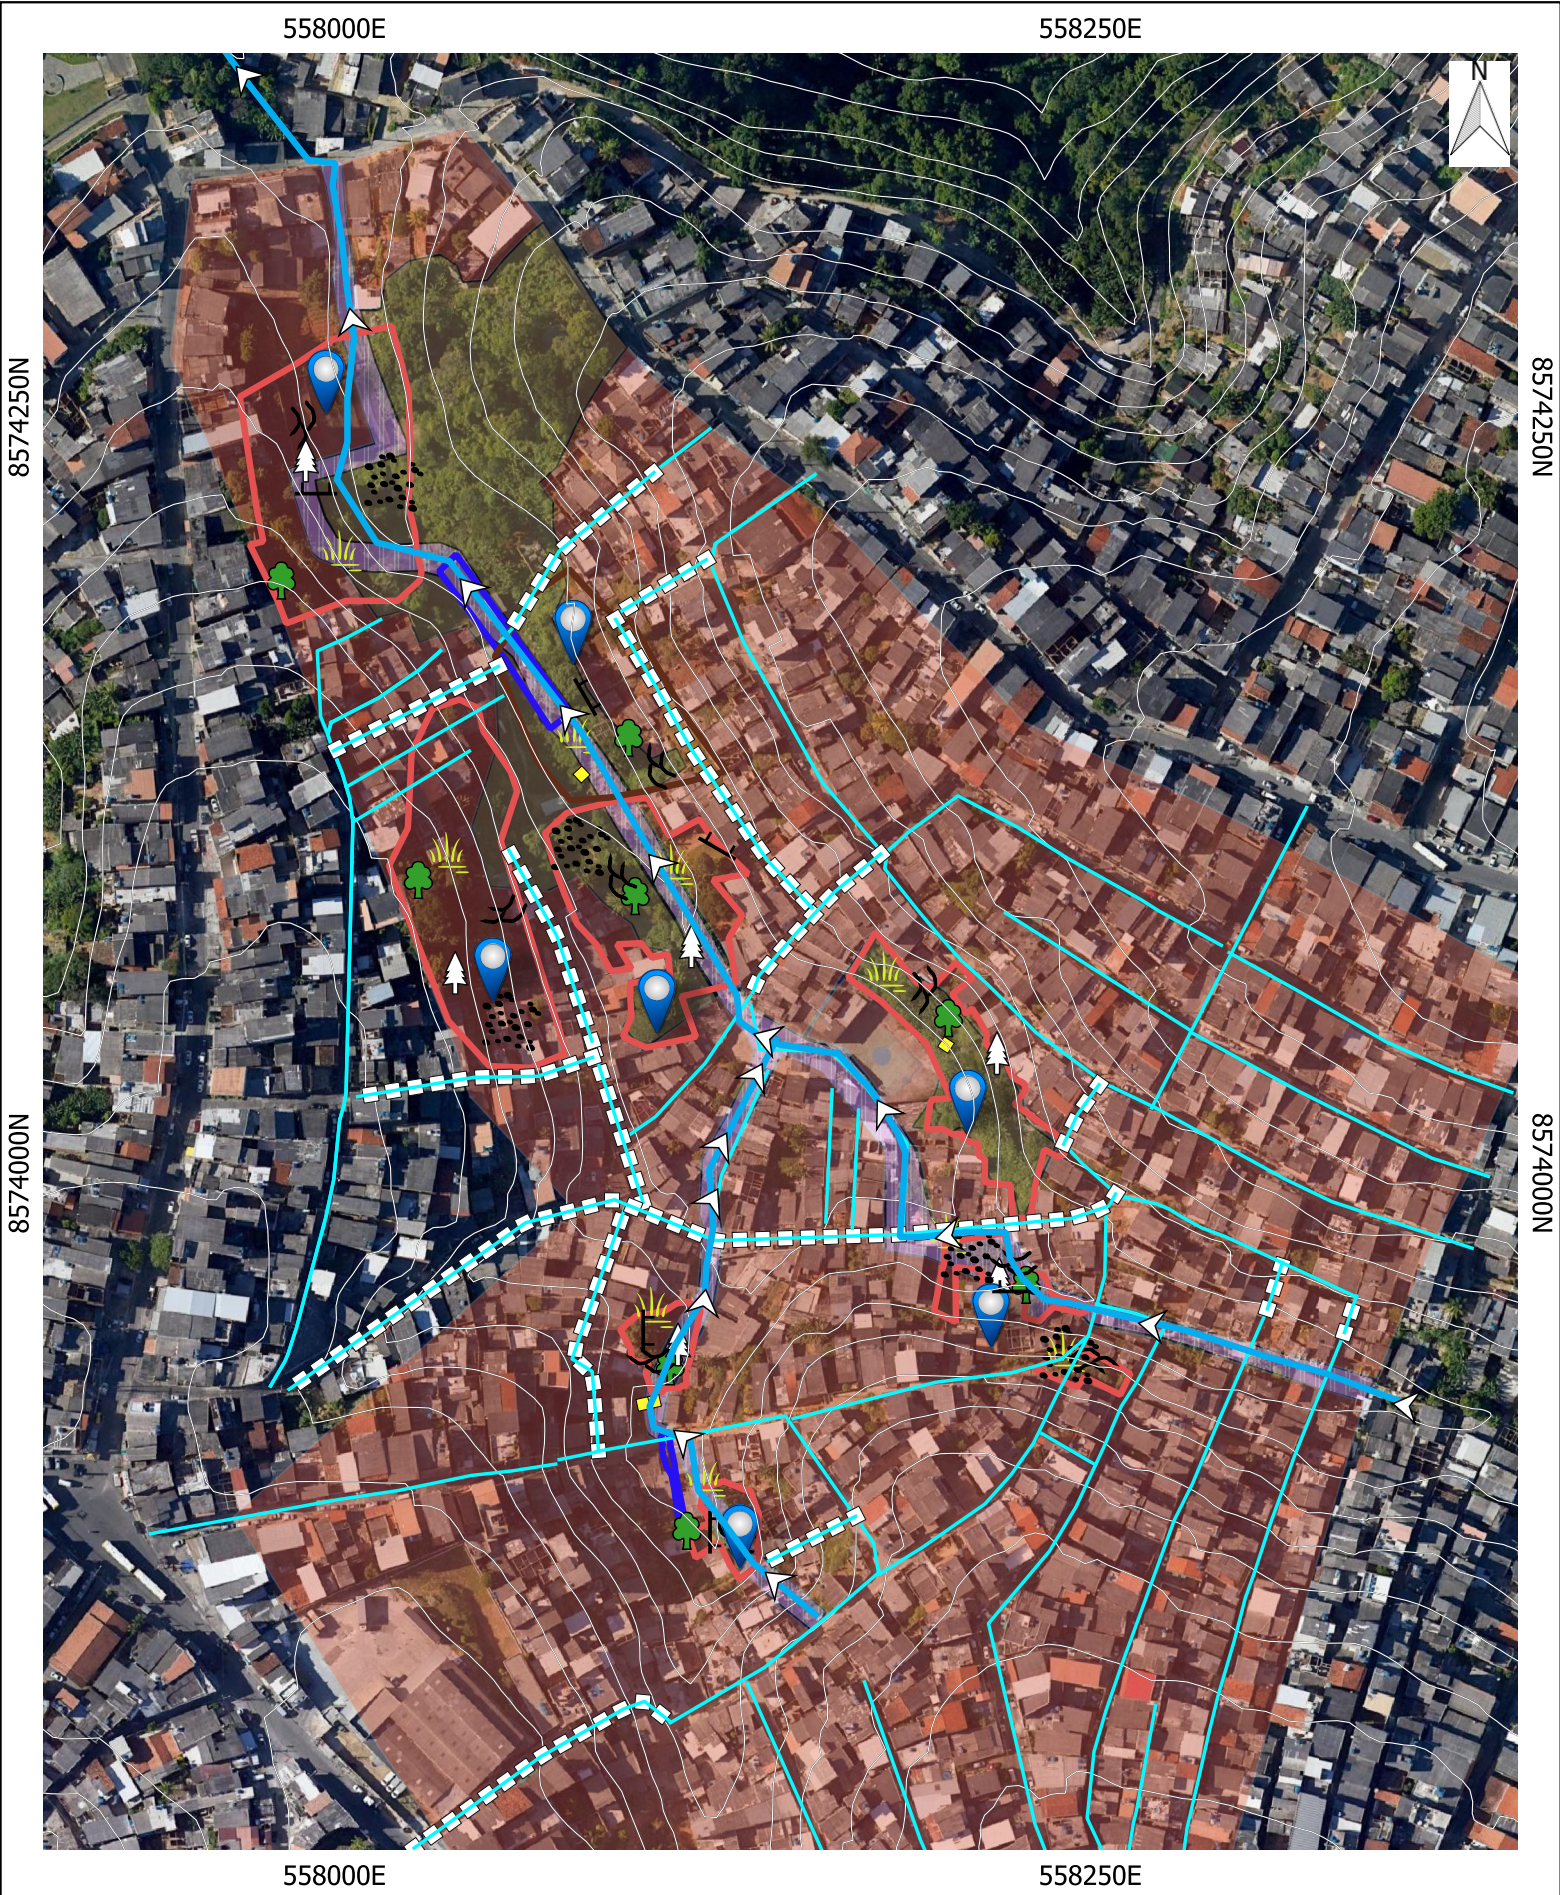
# MAPA DIAGNÓSTICO - BAIXA DA FONTE

**2.1 Caracterização e Situação:** Área com 14 ha e 1,6 km de perímetro, localiza-se na porção noroeste da cidade, no Bairro de Pirajá. A poligonal está representada por encostas côncavo-convexas íngremes, com altura variando de 20 a 45 metros e inclinação maior do que 60°. A ocupação da área é estimada em 98%, consistindo em habitações de até 3 pavimentos de baixa renda.

**2.2 Geologia e Geotecnia:** A área se encontra inserida no Domínio Geológico-Geotécnico II (Depósitos de Cobertura Sedimentar Continental Terciária – Formação Barreiras) e IV – Embasamento Cristalino Pré-Cambriano (Peccs), onde as encostas apresentam estabilidade variando entre baixa e moderada, a depender do grau de ocupação. O contato do solo remobilizado com a Formação Barreiras e desso com o embasamento cristalino, proporcionam baixos valores de resistência ao cisalhamento, favorecendo movimentos de massa. Sobre essas unidades predomina o solo remobilizado, associado (as vezes) a lixo e entulho (resíduos de construção).

**2.3 Drenagem:** A drenagem é caracterizada pela presença de um córrego com fluxo paralelo ao flanco norte do vale, orientado no sentido SE-NW, que é afluente do Rio do Cobre e deságua na Baía de todos os Santos. A topografia baixa e relativamente plana do fundo do vale, configura um quadro de alagamentos periódicos, em virtude do extravasamento do canal em regime de chuvas mais intensas, aumentando o grau de insalubridade, visto que, ocorre lançamento de esgoto lixo domésticos diretamente no córrego, acarretando em riscos de danos e/ou perdas ao patrimônio dos residentes locais. A rede de esgotamento abrange aproximadamente 90% da área, enquanto a drenagem pluvial contempla 70%, apesar de haver muitos dispositivos obstruídos ou avariados.

Dos onze pontos críticos identificados, nove apresentam fatores predisponentes para deslizamentos e um deles para ocorrência de alagamentos. Dentre os fatores agravantes dos pontos críticos, estão a ocupação indevida, por meio de taludes de corte, lançamento de lixo/entulho e lançamento de águas servidas/esgoto, a supressão da vegetação natural e/ou substituição desta por capim colômbio e bananeiras, associado ao substrato remobilizado, que promove o desconfinamento da encosta e contribui com o aumento do risco geológico. No ponto de alagamento, ocorre escoamento concentrado de águas pluviais ao longo do vale, sendo evidenciado o descarte de lixo e esgoto ao longo deste. Deste modo, classifica-se a área como de alta suscetibilidade e vulnerabilidade a deslizamentos e alagamentos, recomendando-se o monitoramento dos dez pontos.

Alto
