# MAPA DE RISCO - BAIXA DE SANTA RITA

**BAIXA DE SANTA RITA**  
SÃO MARCOS

**DEFESA CIVIL DE SALVADOR**  
SETOR DE MONITORAMENTO DE  
ÁREAS DE RISCO - SEMAR  
SRC: SIRGAS 2000/ UTM 24S  
Elaborado em: Outubro/2025  
Imagem: Google Satelite (2025)

## Relatório Diagnóstico

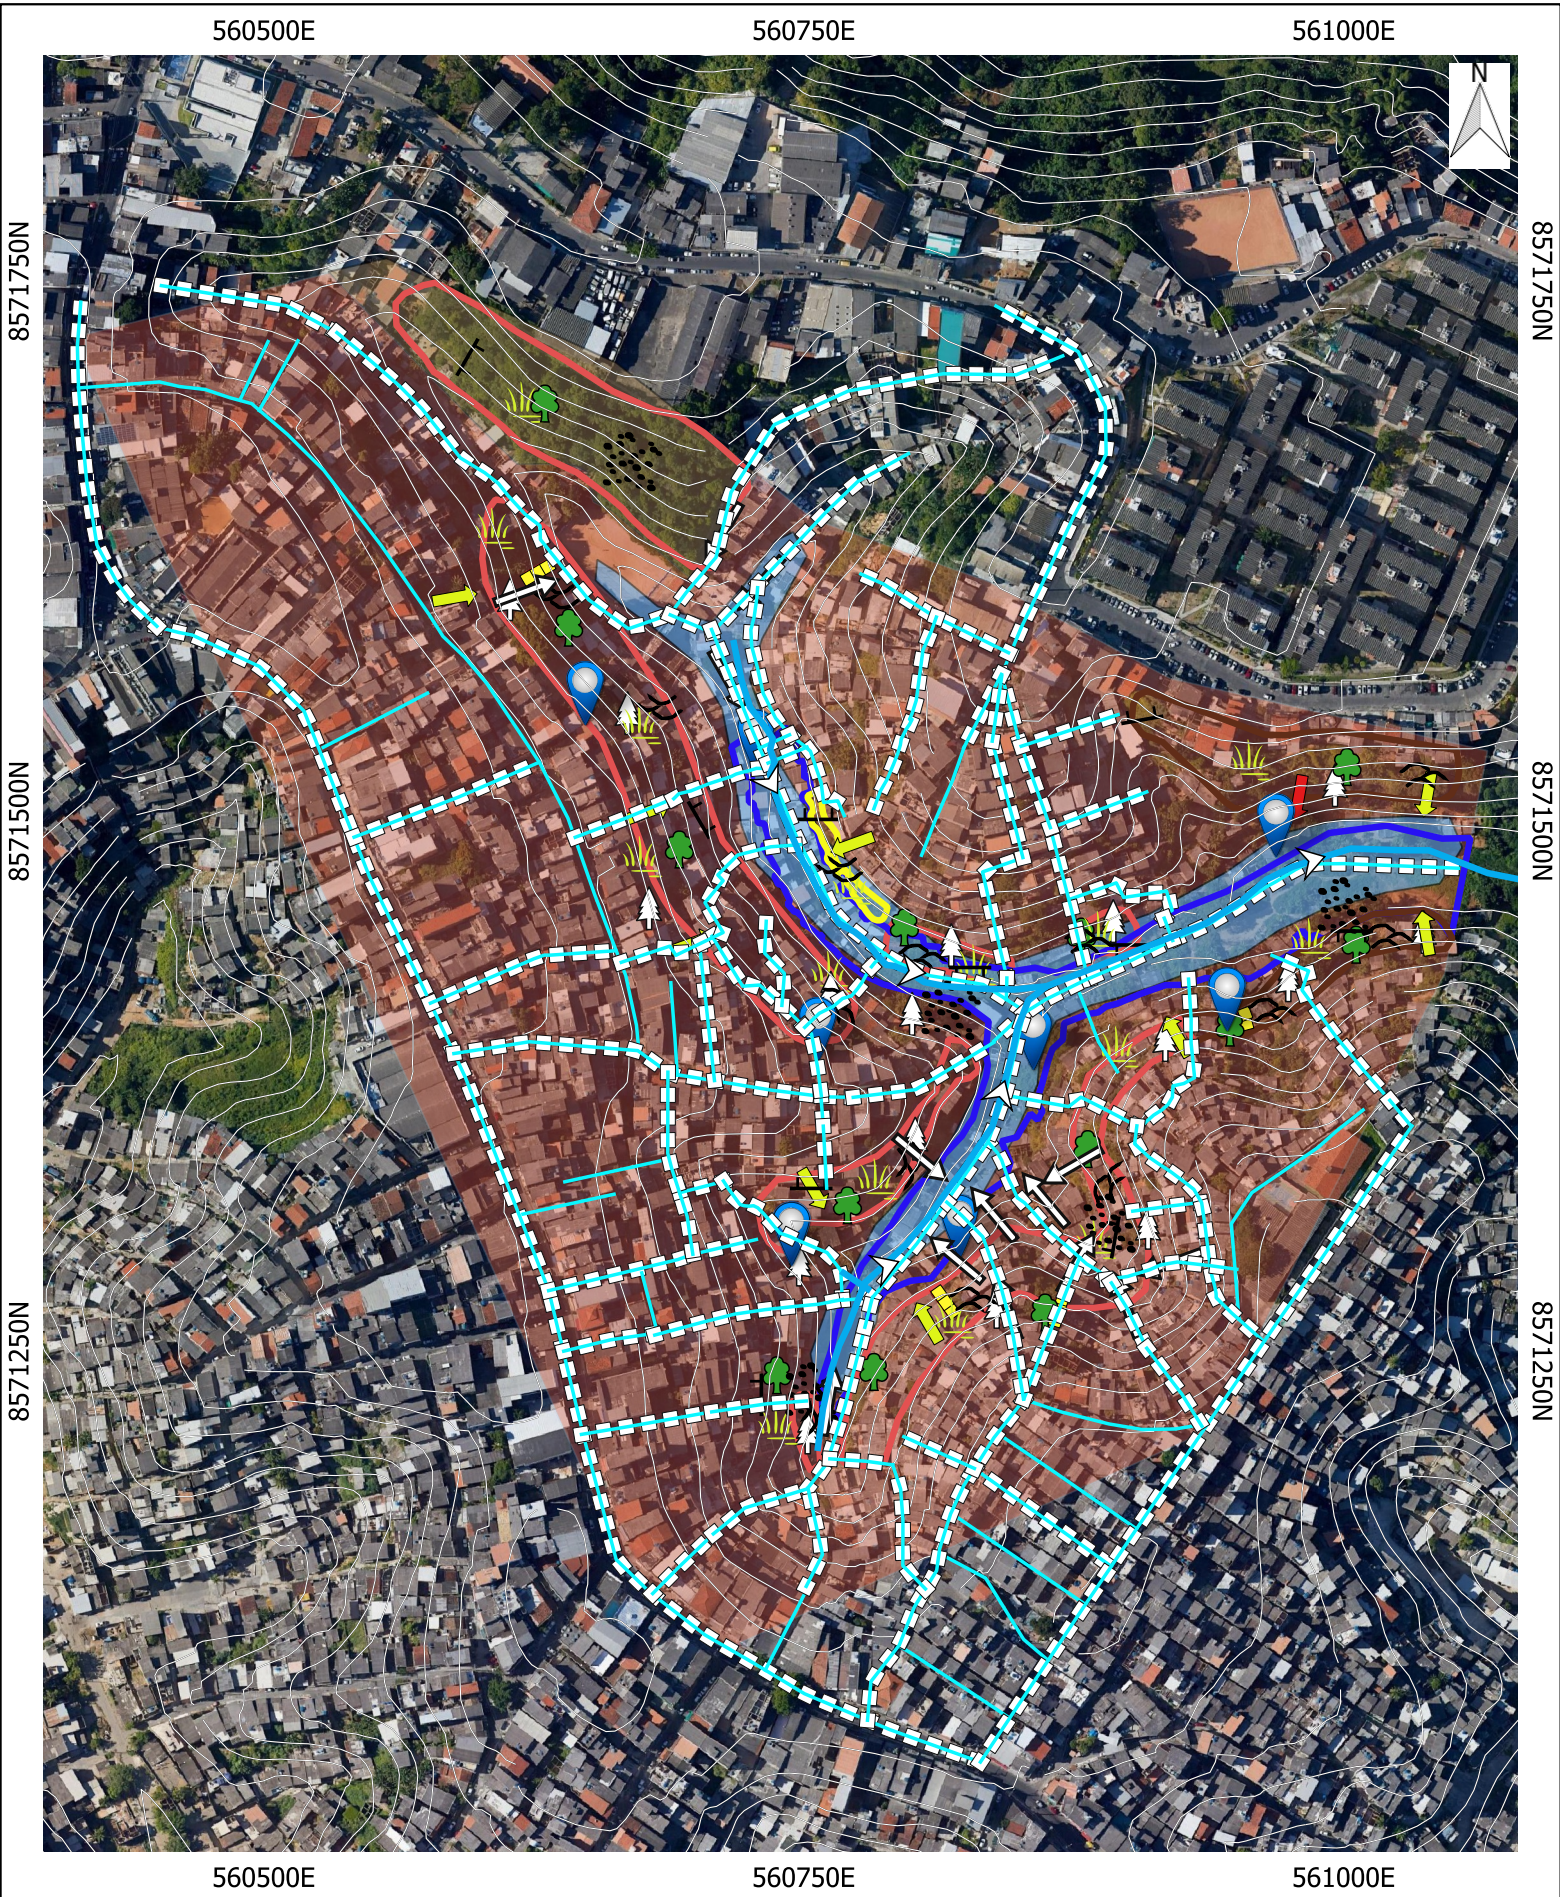
# MAPA DIAGNÓSTICO - BAIXA DE SANTA RITA

**2.1 Caracterização e Situação:** Área caracterizada pela presença de morros de topo tabular, entremeados por dois vales em "V" (fechados) e um vale em "U" (aberto). Com encostas íngremes e assimétricas; esculpidas sobre um substrato com declividade variando de 30° a 50° e amplitude média de 40m, por vezes apresentando vazios urbanos, que se encontram recobertos por vegetação de pequeno a grande porte, com predominância de capim colônia e bananeiras. Cerca de 80% da área está consolidada.

**2.2 Geologia e Geotecnia:** A área se encontra inserida nos Domínios Geológico-Geotécnicos II (Depósitos de Cobertura Sedimentar Continental Terciária – Formação Barreiras) e IV (Embasamento Cristalino), onde as encostas apresentam estabilidade variando entre baixa e moderada, a depender do grau de ocupação. Substrato geológico composto por rochas do embasamento cristalino, seguido de solo residual areno-argiloso no topo, os quais estão remobilizados nas encostas, além de aluvião ao longo dos córregos e na planície de inundação. Do ponto de vista geotécnico foram observadas ravinas, cortes nos taludes e deslizamentos.

**2.3 Drenagem:** Drenagem fluvial é formada por dois córregos naturais, alimentados por canais de fluxo pluvial (em regime temporário) e pelos efluentes domésticos (canalizados e a céu aberto), que fluem por vales fechados e se encontram na porção central da área formando o curso d'água principal. Este percorre uma planície aluvionar com direção para nordeste. Observa-se localmente marcas d'água (em torno de 50cm), evidenciando alagamento em períodos chuvosos. A área possui rede de drenagem recente, auxiliando parcialmente no grau do alagamento do fundo do vale.

Essa poligonal apresenta áreas com muito alta susceptibilidade a deslizamentos, principalmente devido aos cortes de taludes verticalizados na base e no meio da encosta para construção de imóveis com um ou mais pavimentos. Quando essa ação é somada ao descarte de lixo/entulho, descarte de esgoto doméstico, vegetação ineficiente, lançamento de água servida, e geologia e geomorfologia desfavorável temos um cenário de risco alto para os moradores dessa localidade. No que tange a risco de inundação pode-se concluir que a susceptibilidade é elevada, principalmente pelas condições naturais do terreno, que favorecem a elevação do nível d'água no canal de drenagem com transbordamento, atingindo a planície de inundação ou área de várzea, ocupada de forma indevida, por edificações subnormais.

Alto
