# MAPA DE RISCO - BAIXA DE SANTO ANTONIO

## BAIXA DE SANTO ANTONIO

DEFESA CIVIL DE SALVADOR

SETOR DE MONITORAMENTO DE  
ÁREAS DE RISCO - SEMAR

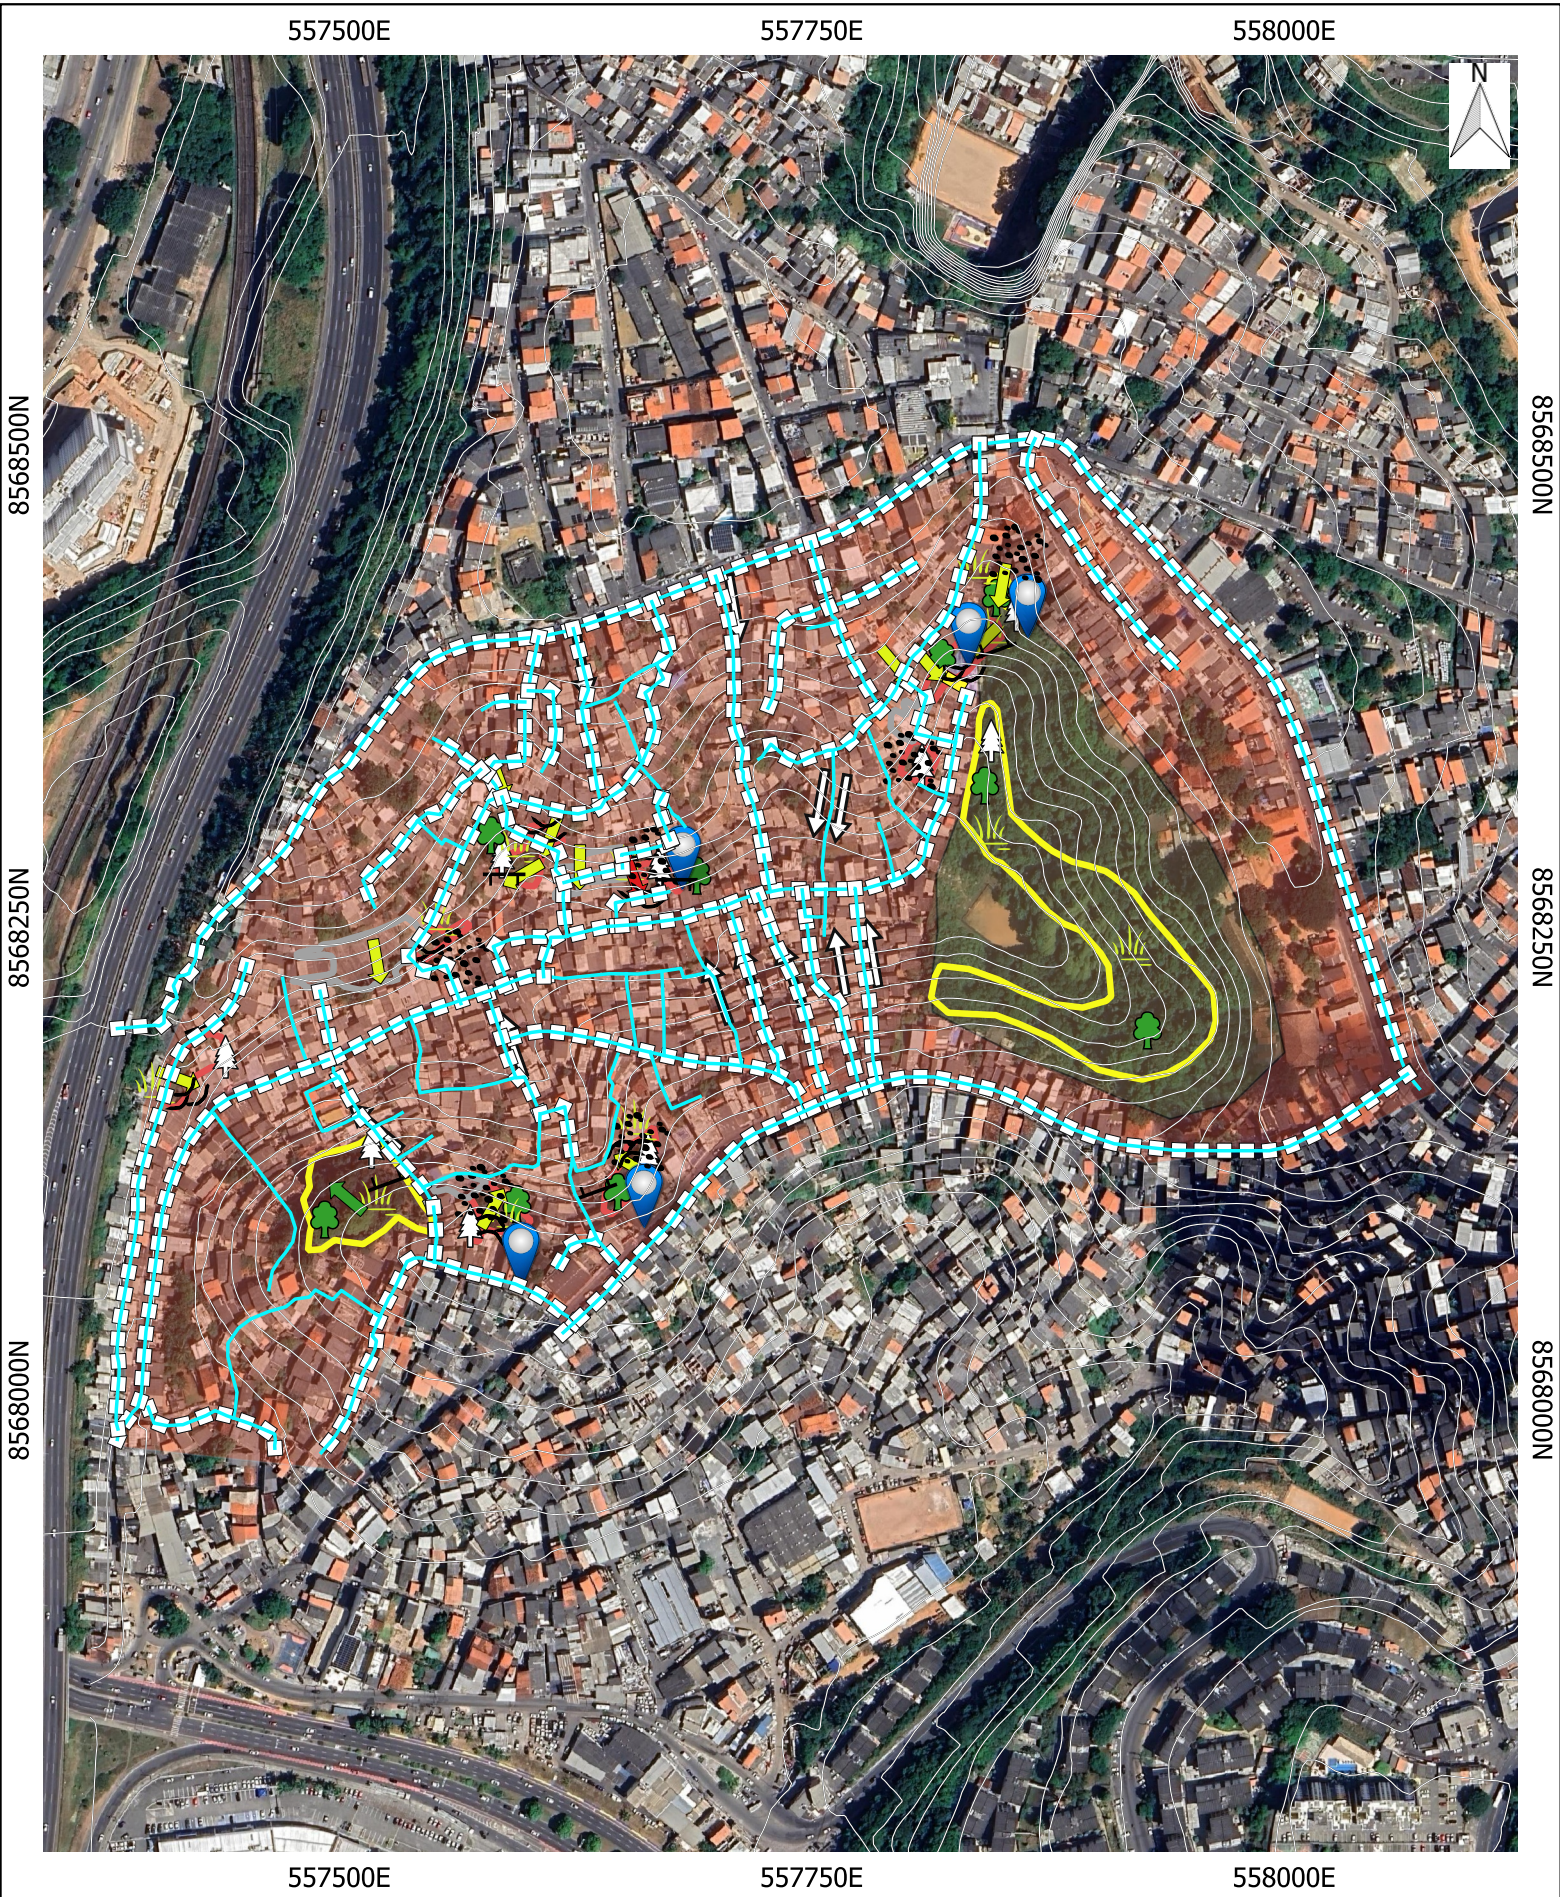
# MAPA DIAGNÓSTICO - BAIXA DE SANTO ANTONIO

**2.1 Caracterização e Situação:** A área está localizada na porção central da cidade de Salvador, com área de 20,4 ha 2,19 km. Apresenta relevo colinoso, cortado por um vale bem na porção central. As vertentes Convexas- côncavas apresentam inclinações variando de 30° a 70°. É uma área susceptível a deslizamentos de terra conforme registros históricos, sendo a ocupação da poligonal estimada de 80%.

**2.2 Geologia e Geotecnia:** A área está contida dentro de dois Domínios Geológico-Geotécnicos distintos: Domínio IV (Embasamento cristalino) e Domínio II (Formação Barreiras). Contudo a feição mais proeminente e perigosa é a presença de solos remobilizados que conferem baixa resistência ao cisalhamento, principalmente quando associados a vertentes com declividade alta.

**2.3 Drenagem:** A área é desprovida de rios ou riachos, sendo a rede de esgoto abrangendo toda a área estando boas condições de conservação. A drenagem pluvial abrange cerca de 80%, da área, contudo, ressalta-se a ineficiência da drenagem por conta da falta de manutenção e mau uso por parte da população, provocando pontualmente enxurradas quando em picos pluviométricos.

A poligonal apresenta fatores predisponentes para eventos de deslizamento, com as encostas apresentando sinais de instabilidade e agravadas pelas ocupações humanas inadequadas. Dos 11 pontos monitorados, 5 foram agravados e 6 inalterados, sendo observada a presença de geomanta, cobrindo um trecho do P1, o P5 (totalmente) e parte do P9. pontos. Como fatores agravantes destaca-se a presença de cortes verticalizados, descartes de lixo/entulho, produzindo instabilidade à encosta, juntamente com as feições de ravinamentos causadas pelo lançamento de água servida/esgoto. Além disso, a presença de vegetação ineficiente é mais outro agravante. Considerando os fatores antrópicos e predisponentes pertinentes ao risco geológico, classifica-se o grau de risco como susceptibilidade e vulnerabilidade a deslizamentos alto.

Alto
