# MAPA DE RISCO - BAIXA DO CACAU

DEFESA CIVIL DE SALVADOR

SETOR DE MONITORAMENTO DE  
ÁREAS DE RISCO - SEMAR

## Relatório Diagnóstico

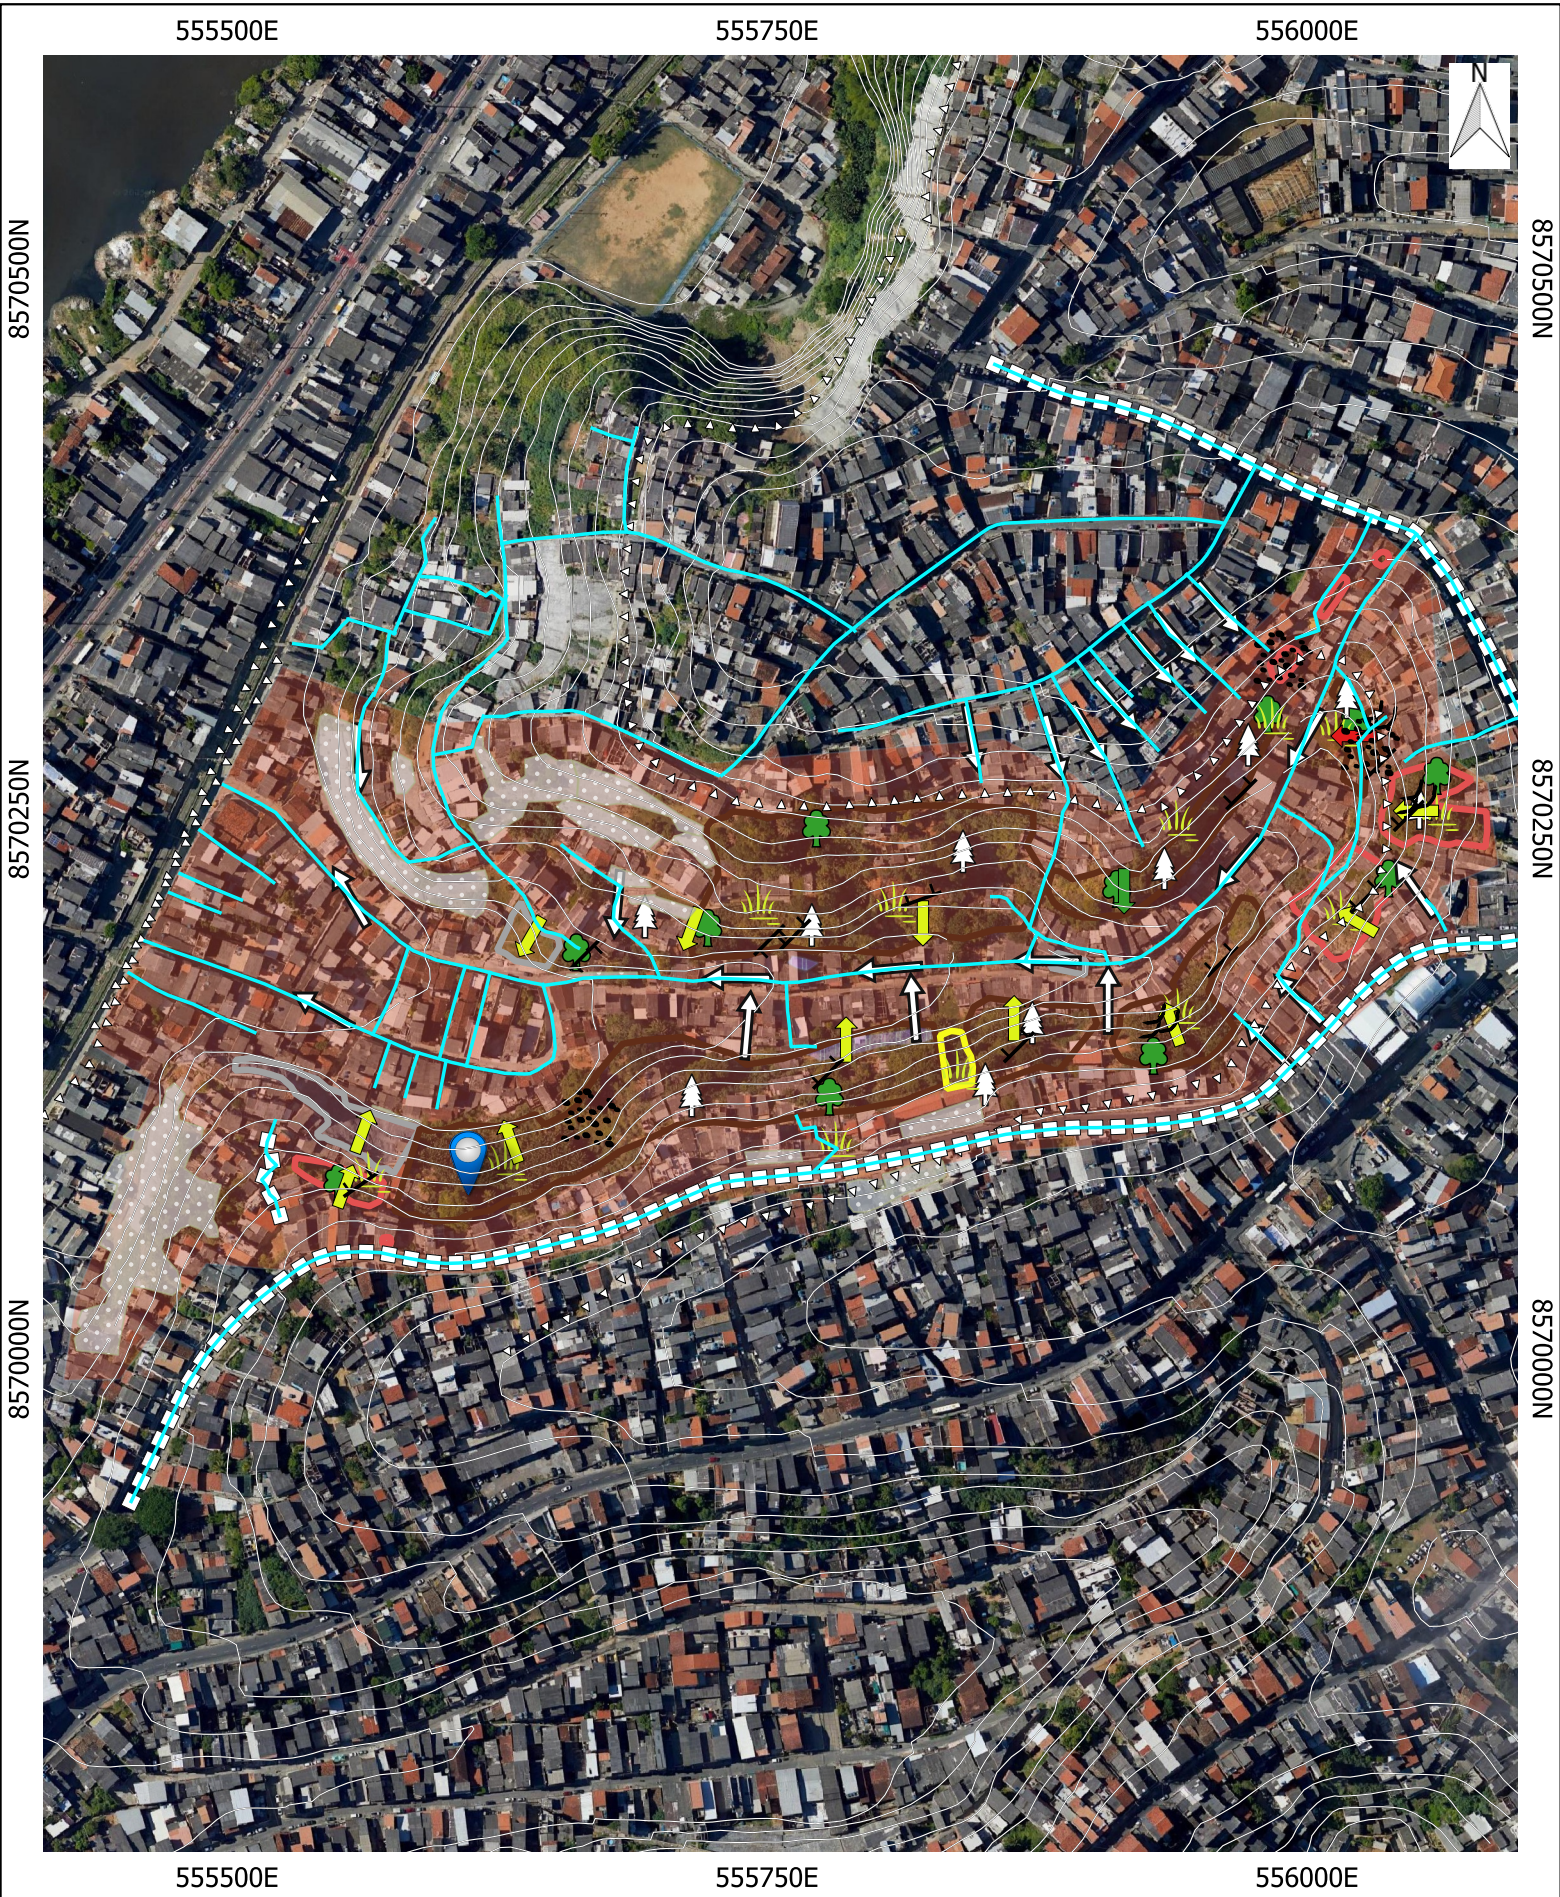
# MAPA DIAGNÓSTICO - BAIXA DO CACAU

**2.1 Caracterização e Situação:** De relevo acidentado, a área em forma de um vale em "V", exibe vertentes alongadas com altura estimada entre 45 a 75 m, com inclinação variando de 45° a sub-vertical, com algumas encostas desnudas indicando movimentação de massa. Com densidade relevante de ocupação, observa-se encosta com pontos desprovidos de vegetação, por vezes, cicatrizes de deslizamentos e drenagem incipiente, destacando-se ainda a presença de árvore de grande porte (cajazeira) em borda de encosta e ocorrência de movimentação de massa evidenciada pelos depósitos de resíduos sólidos, espalhados encosta abaixo sob a forma de leque.

**2.2 Geologia e Geotecnia:** Inserida em sua totalidade no Domínio Cristalino, caracterizada pelo embasamento de natureza granulítica, a área encontra-se limitada pela escarpa da falha Salvador. Nas zonas de ocupação, verifica-se aterros, remobilizados do manto de alteração e/ou resíduos de lixo, recobrando a rocha alterada, dando aspecto inconsolidado a semi-consolidado.

**2.3 Drenagem:** Área de vale, com contribuições pluviais e/ou escoamentos superficiais, direcionados à Rua Mamorana transformando-a em canal natural a céu aberto. Canalizado parcialmente, contudo não se observa dispositivos de drenagem superficial na via, sendo essas contribuições direcionadas e lançadas em galeria existente entre a Rua Voluntários da Pátria e a linha do trem. Verifica-se ainda, indícios de alagamento na região da linha férrea, em face da obstrução observada na rede de drenagem e seus dispositivos, muito provável por ocasião de fortes chuvas.

A poligonal apresenta um quadro muito de alta susceptibilidade a deslizamento, estando os pontos críticos localizados em regiões ocupadas, onde os imóveis encontram-se muito próximos a áreas vulneráveis ao deslizamento de terra, aumentado o risco de acidentes. Apesar, da poligonal ter sido contemplada por obras de contenção - Solo Grampeado e proteção - Geomanta, a grande antropização (descarte de lixo/entulho, lançamento de água servida/esgoto doméstico e cortes verticalizados) das encostas juntamente com a geologia da área, favorecem o desconfinamento das áreas susceptíveis.

Muito Alto
