# MAPA DE RISCO - BAIXA DO CAJUEIRO

# MAPA DIAGNÓSTICO - BAIXA DO CAJUEIRO

## Relatório Diagnóstico

| 1. LOCALIZAÇÃO | |
|---|---|
| 1.1 Denominação: Baixa do Cajueiro | 1.2 Coordenadas Centroides UTM: 556532 E / 8575891 N |

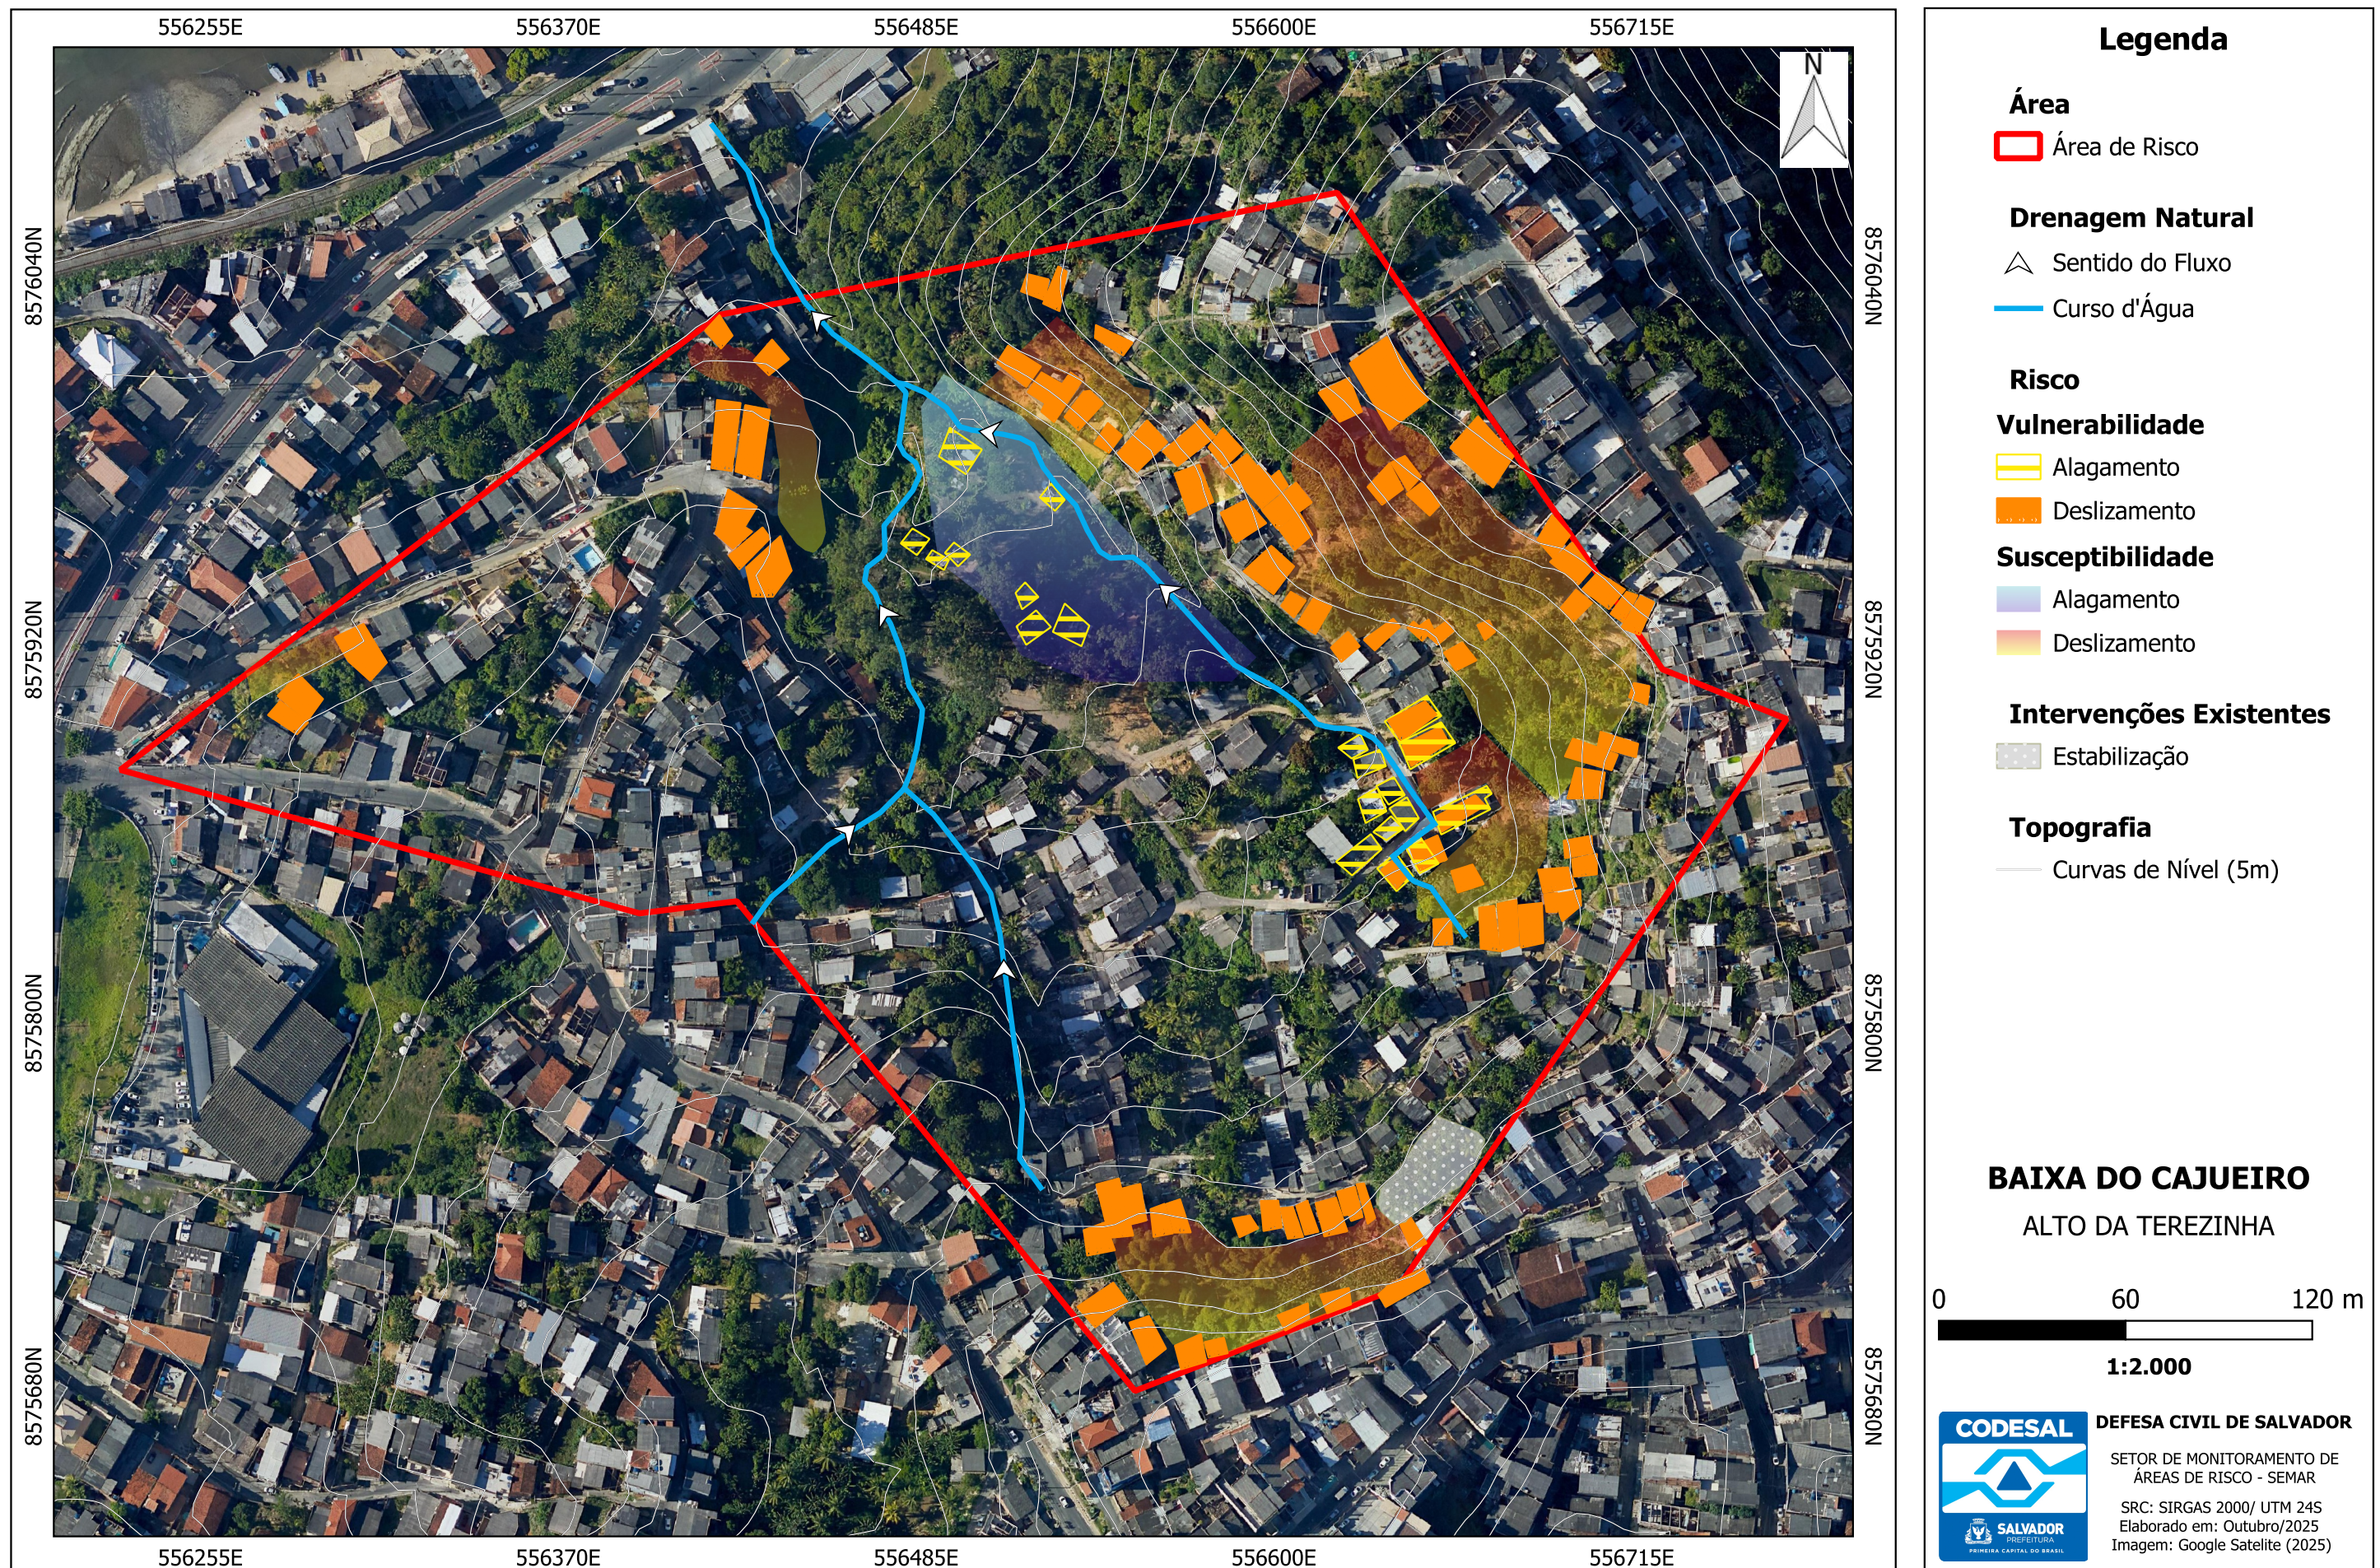
**4. GRAU DE RISCO**  
Alto

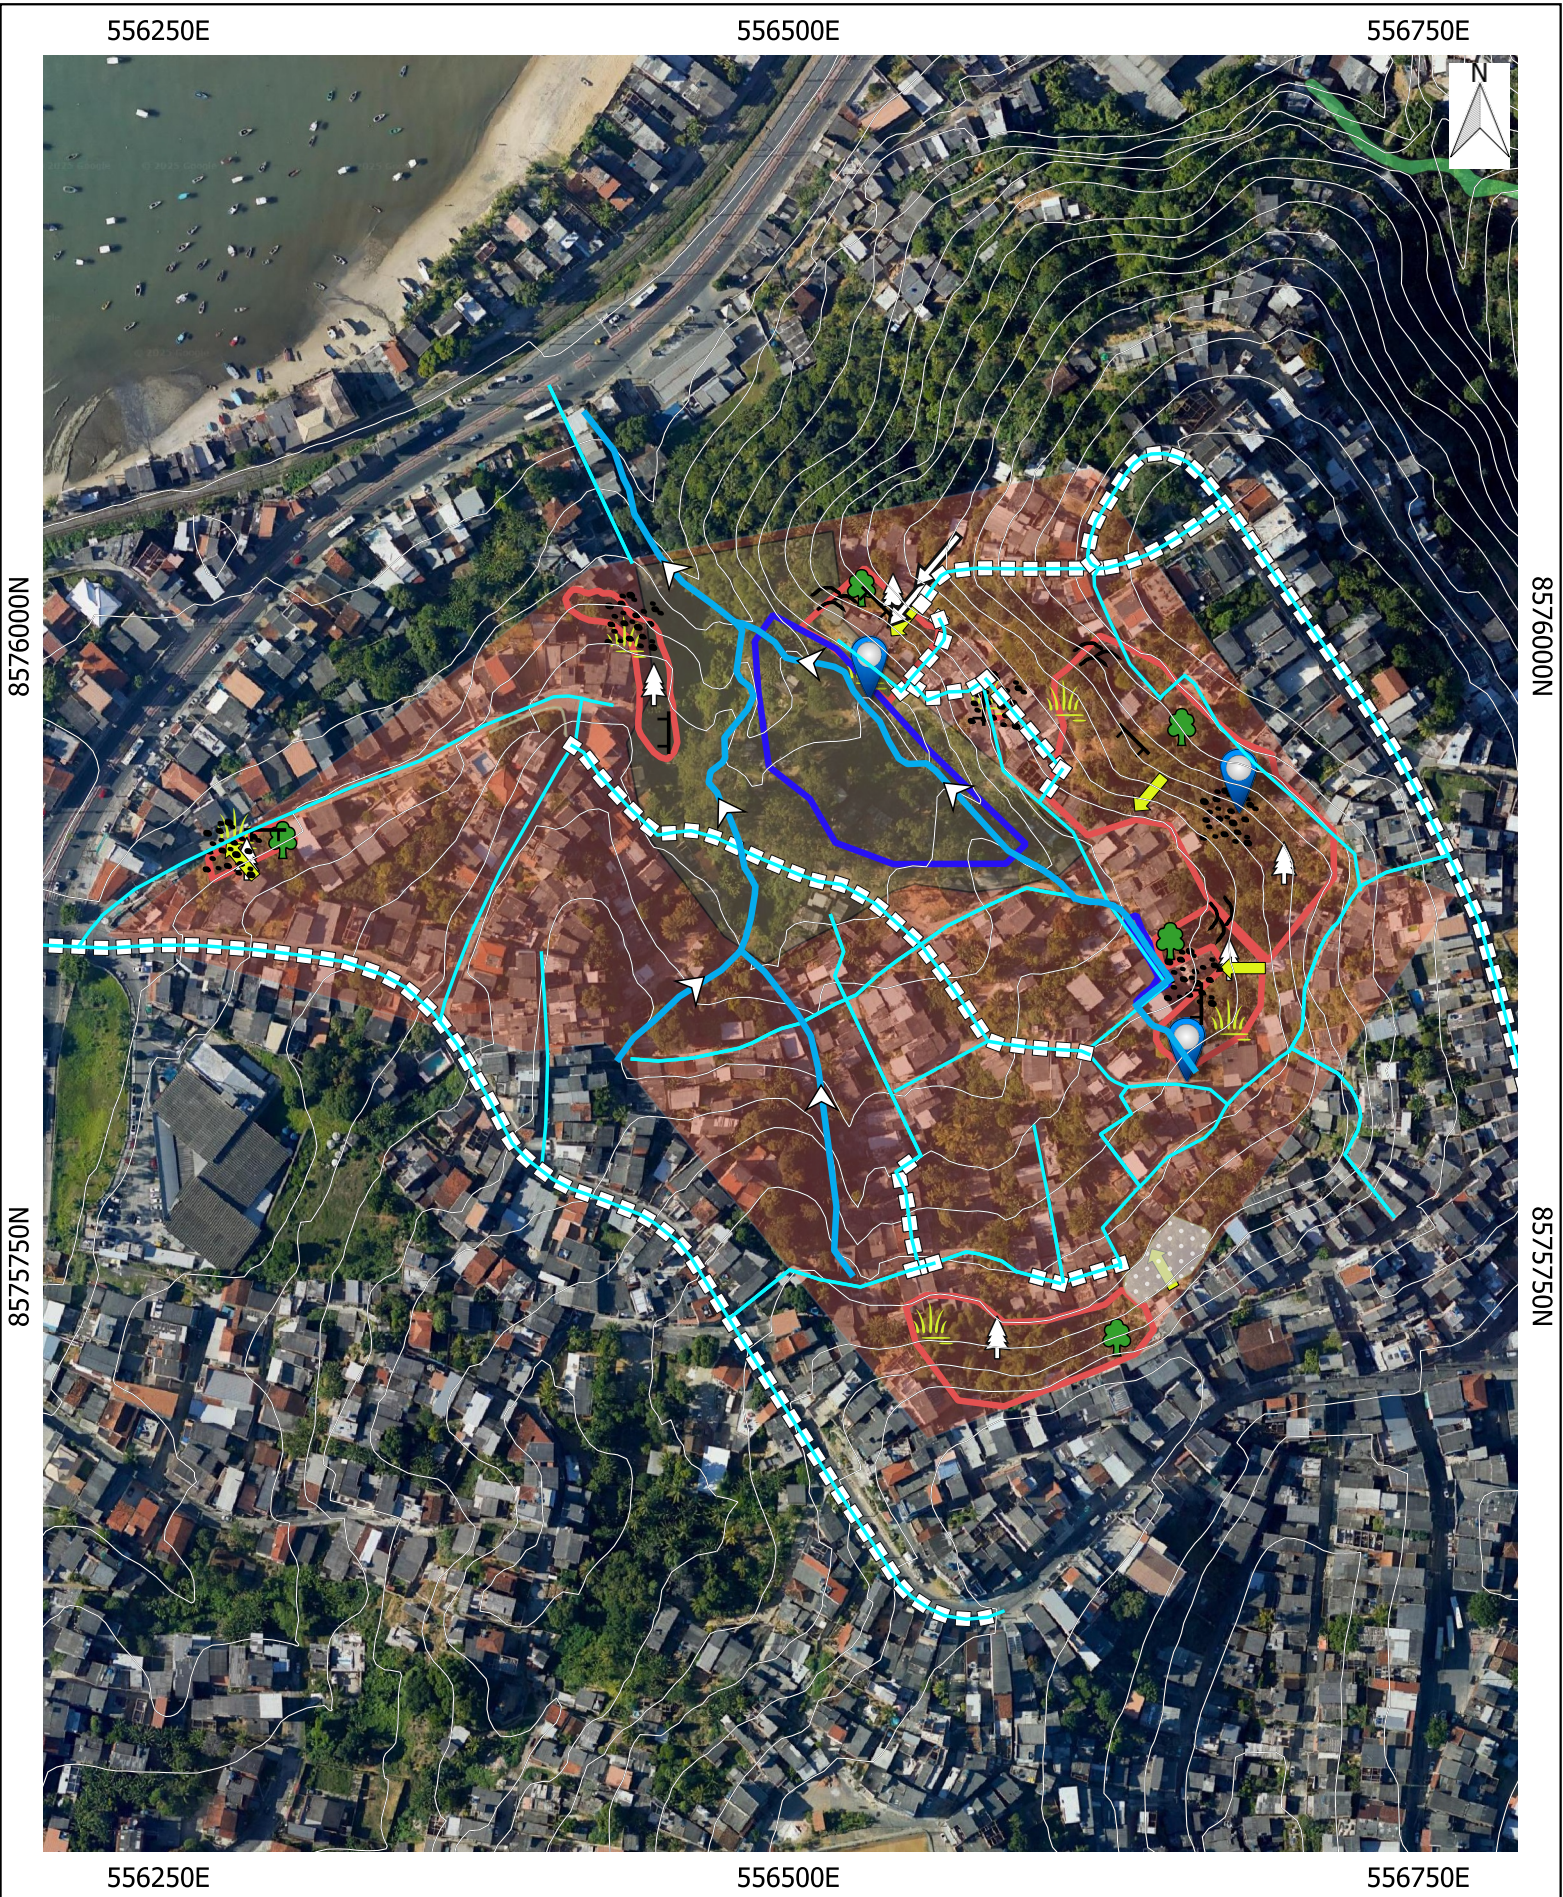
**3. DIAGNÓSTICO**  
A área apresenta fatores predisponentes para alagamento e para deslizamento. Como principal agravante para ocorrência de alagamentos, verifica-se a passagem de cursos d'água no talvegue situado no centro da poligonal, além da instabilidade decorrente da ocupação indevida, gerando talude de corte e promovendo o desconfinamento da encosta. O substrato remobilizado associado a acúmulo de lixo/entulho nos canais, a supressão da vegetação natural que protege a drenagem e construções irregulares nas imediações da calha dos canais, lançamentos de água servida/esgoto doméstico contribuem com o aumento do risco de alagamento. Houve uma melhora na parte Sul da poligonal devido a uma obra de estabilização, sanando o risco deste ponto.
