# MAPA DE RISCO - BAIXA DO CAMPO

**DEFESA CIVIL DE SALVADOR**

MAPA DIAGNÓSTICO - BAIXA DO CAMPO

Relatório Diagnóstico

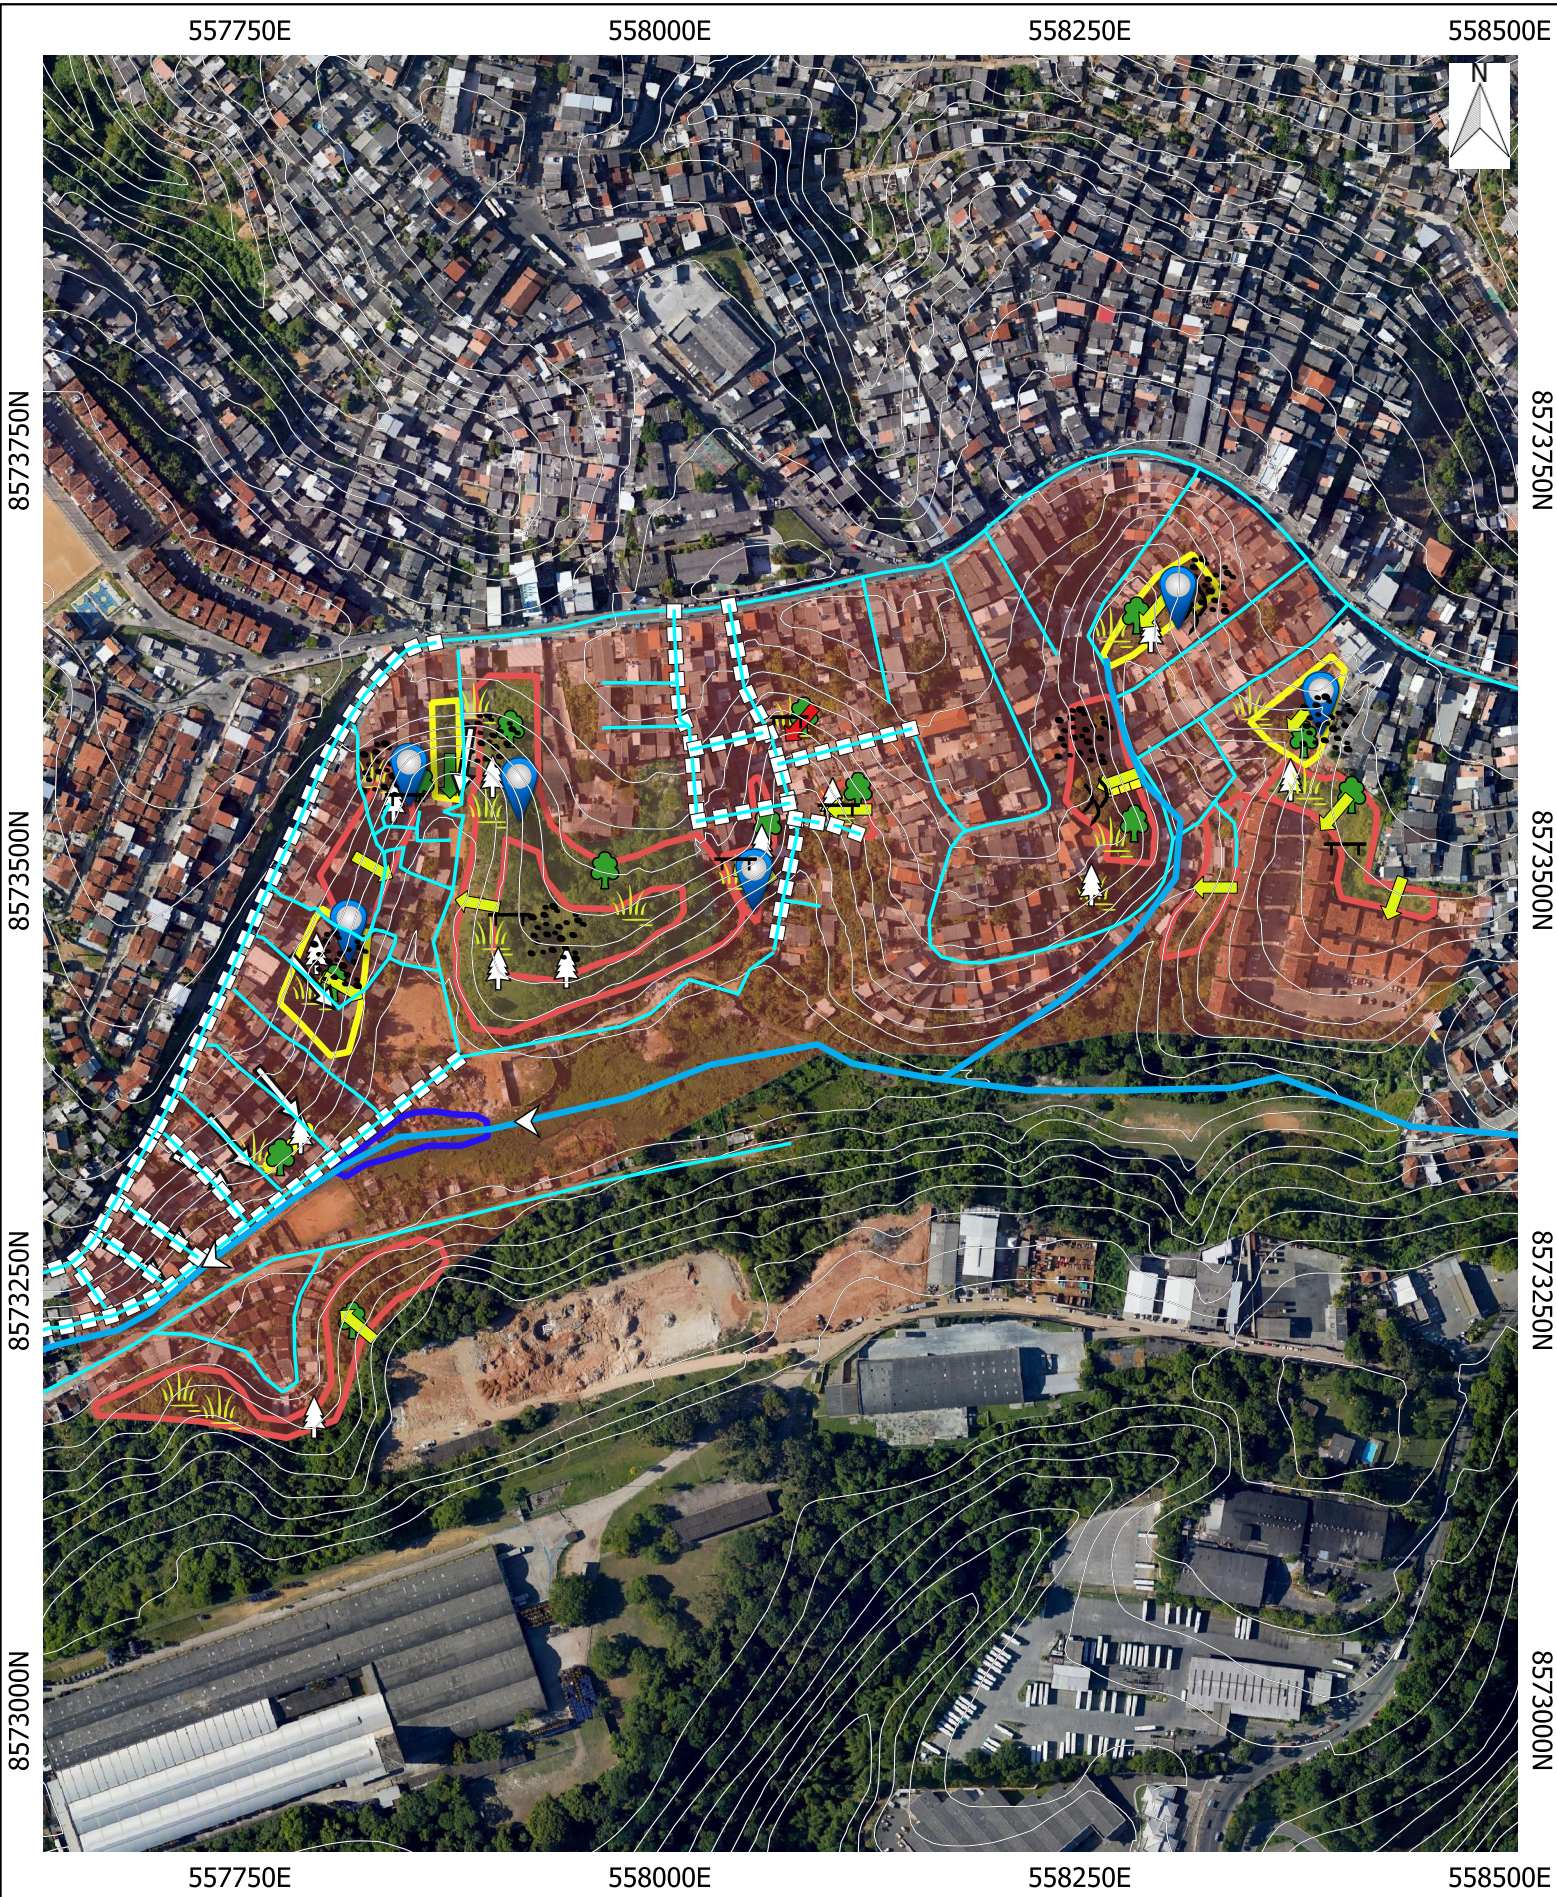
2.1 Caracterização e Situação:Esta poligonal refere-se a um vale principal em U, com direção E O, e mais três vales em V, com direção N S, apresentando encostas côncavo convexas íngremes, com altura variando de 25 a 40 metros e inclinação maior do que 60 °. Como área possui 23 ha e 2,35 km de perímetro, localiza-se na porção noroeste da cidade, no Bairro Pirajá. O acesso principal é feito por meio da Avenida Afrânio Peixoto, em seguida a Estrada do Cabrito, acessando a Rua Oscar Seixas, ingressando assim na poligonal através da Rua Baixa do campo, com coordenadas UTM: 557804 / 8573333.

2.2 Geologia e GeotecniaDo ponto de vista geotécnico, a área está nos Domínios Geológico Geotécnicos II (Depósitos de Cobertura Sedimentar Continental Terciária da Formação Barreiras) e IV (Embasamento Cristalino). As encostas, em sua maioria, recobertas por material remobilizado em contato com o manto de alteração e/ou sedimentos da Formação Barreiras, apresenta baixos valores de resistência ao cisalhamento. As ações antrópicas de ocupação desordenada, produzem solos soltos, e quando no contato geológico supracitado, potencializam as zonas de instabilidade.

2.3 DrenagemA drenagem natural ocorre no meio do vale, porém confinada no sentido Leste Oeste da poligonal, onde alimenta um afluente do Rio do Cobre, que possui escoamento para o sentido Oeste, desembocando na Baía de Todos os Santos. A rede de esgotamento abrange cerca de 90% dos logradouros, A drenagem pluvial contempla 60% da área, estando necessitando de requalificação.

As vertentes antropizadas para assentamentos expõem taludes de cortes entremeados a alguns vazios urbanos. Durante o mapeamento foi possível identificar algumas feições de instabilidade, como: cortes verticalizados na base das encostas e cicatriz de deslizamento de terra, e feições antrópicas, como: descarte de lixo/entulho e lançamento de água servida/esgoto doméstico. Além da presença de vegetação ineficiente ao longo das encostas. Algumas cicatrizes de deslizamento tiveram seu quadro piorado, agravando os taludes da rua Baixo do Campo e da rua Sampaio.

Alto
