# MAPA DE RISCO - BAIXA DO FORMOSO

**BAIXA DO FORMOSO**  
COSME DE FARIAS

**DEFESA CIVIL DE SALVADOR**  
SETOR DE MONITORAMENTO DE  
ÁREAS DE RISCO - SEMAR  
SRC: SIRGAS 2000/ UTM 24S  
Elaborado em: Outubro/2025  
Imagem: Google Satelite (2025)

# MAPA DIAGNÓSTICO - BAIXA DO FORMOSO

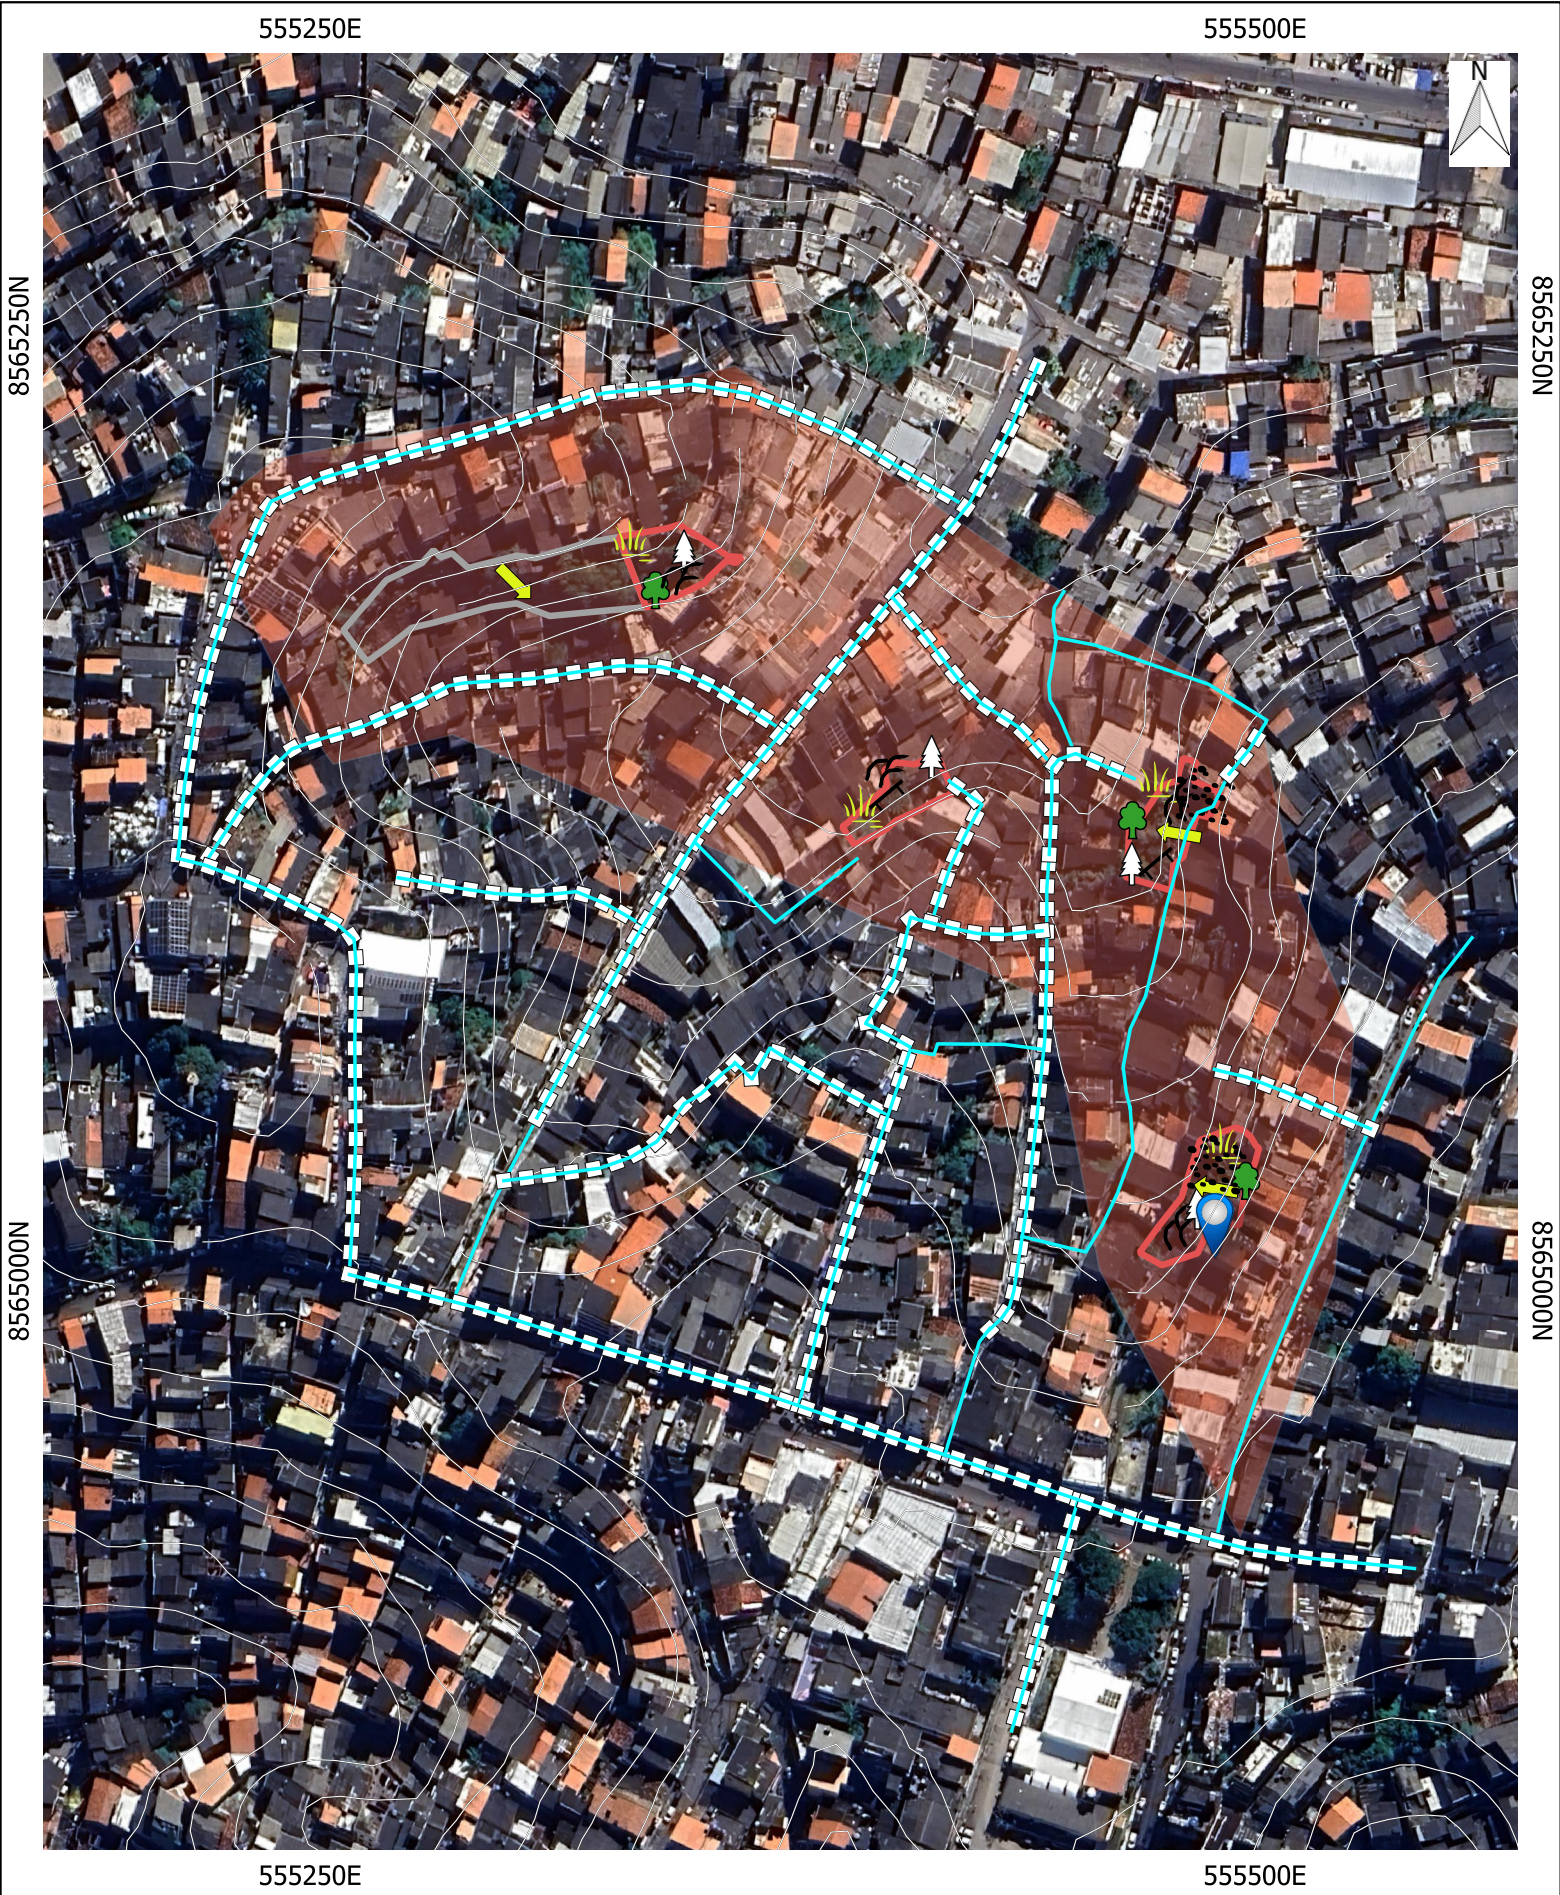
| 2. ASPECTOS FÍSICO-AMBIENTAIS |
|---|
| 2.1 Caracterização e Situação:Área com 4 ha e 0,97 km de perímetro, localiza-se na porção centro-sul da cidade, no Bairro de Cosme de Farias. O cenário remonta uma encosta côncavo-convexa, altura máxima em torno de 30 m e declividades que variam entre 30 e 60 graus, a qual compõe o contexto colinoso local. A ocupação é estimada em 98%, consistindo-se em habitações de até 6 pavimentos de baixa renda. |

| 2.2 Geologia e GeotecniaO cenário da área se encontra inserido nos Domínios Geológico-Geotécnicos II (Depósitos de Cobertura Sedimentar Continental Terciária – Formação Barreiras) e IV (Embasamento Cristalino), onde as encostas apresentam estabilidades variando entre baixa e moderada, a depender do grau de ocupação. O contato do solo remobilizado com o manto de alteração do embasamento ou deste último com a Formação Barreiras, por proporcionar baixos valores de resistência ao cisalhamento, podem favorecer movimentos de massa. Sobre esses domínios, predomina o solo remobilizado associado a lixo e resíduos de construção. |

| 2.3 DrenagemA área é desprovida de drenagem natural. A rede de esgotamento abrange aproximadamente 100% da área que, por vezes, apresenta dispositivos avariados como tampos, tal como ocorre na Av. Alex e Ladeira da Fonte de Santo Antônio. A drenagem pluvial apresentou uma melhora, já contemplando 60% da área. |

| 3. DIAGNÓSTICO |
|---|
| Esta poligonal está inserida numa área representada por encostas côncavo-convexas, altura máxima em torno de 30 m e declividades que variam entre 45 e 60 graus, a qual compõe o contexto colinoso local. As vertentes antropizadas para assentamentos, expõem taludes de cortes entremeados a poucos vazios urbanos. Durante o monitoramento é possível identificar algumas feições de instabilidade principalmente associadas a ocupação urbana. Com melhorias em relação a infraestruturas dos acessos (escadarias e guarda-corpo) e drenagem. |

| 4. GRAU DE RISCO |
|---|
| Alto |
