# MAPA DE RISCO - BAIXA DO NOVO MAROTINHO

# MAPA DE MONITORAMENTO - BAIXA DO NOVO MAROTINHO

# MAPA DIAGNÓSTICO - BAIXA DO NOVO MAROTINHO

Relatório Diagnóstico

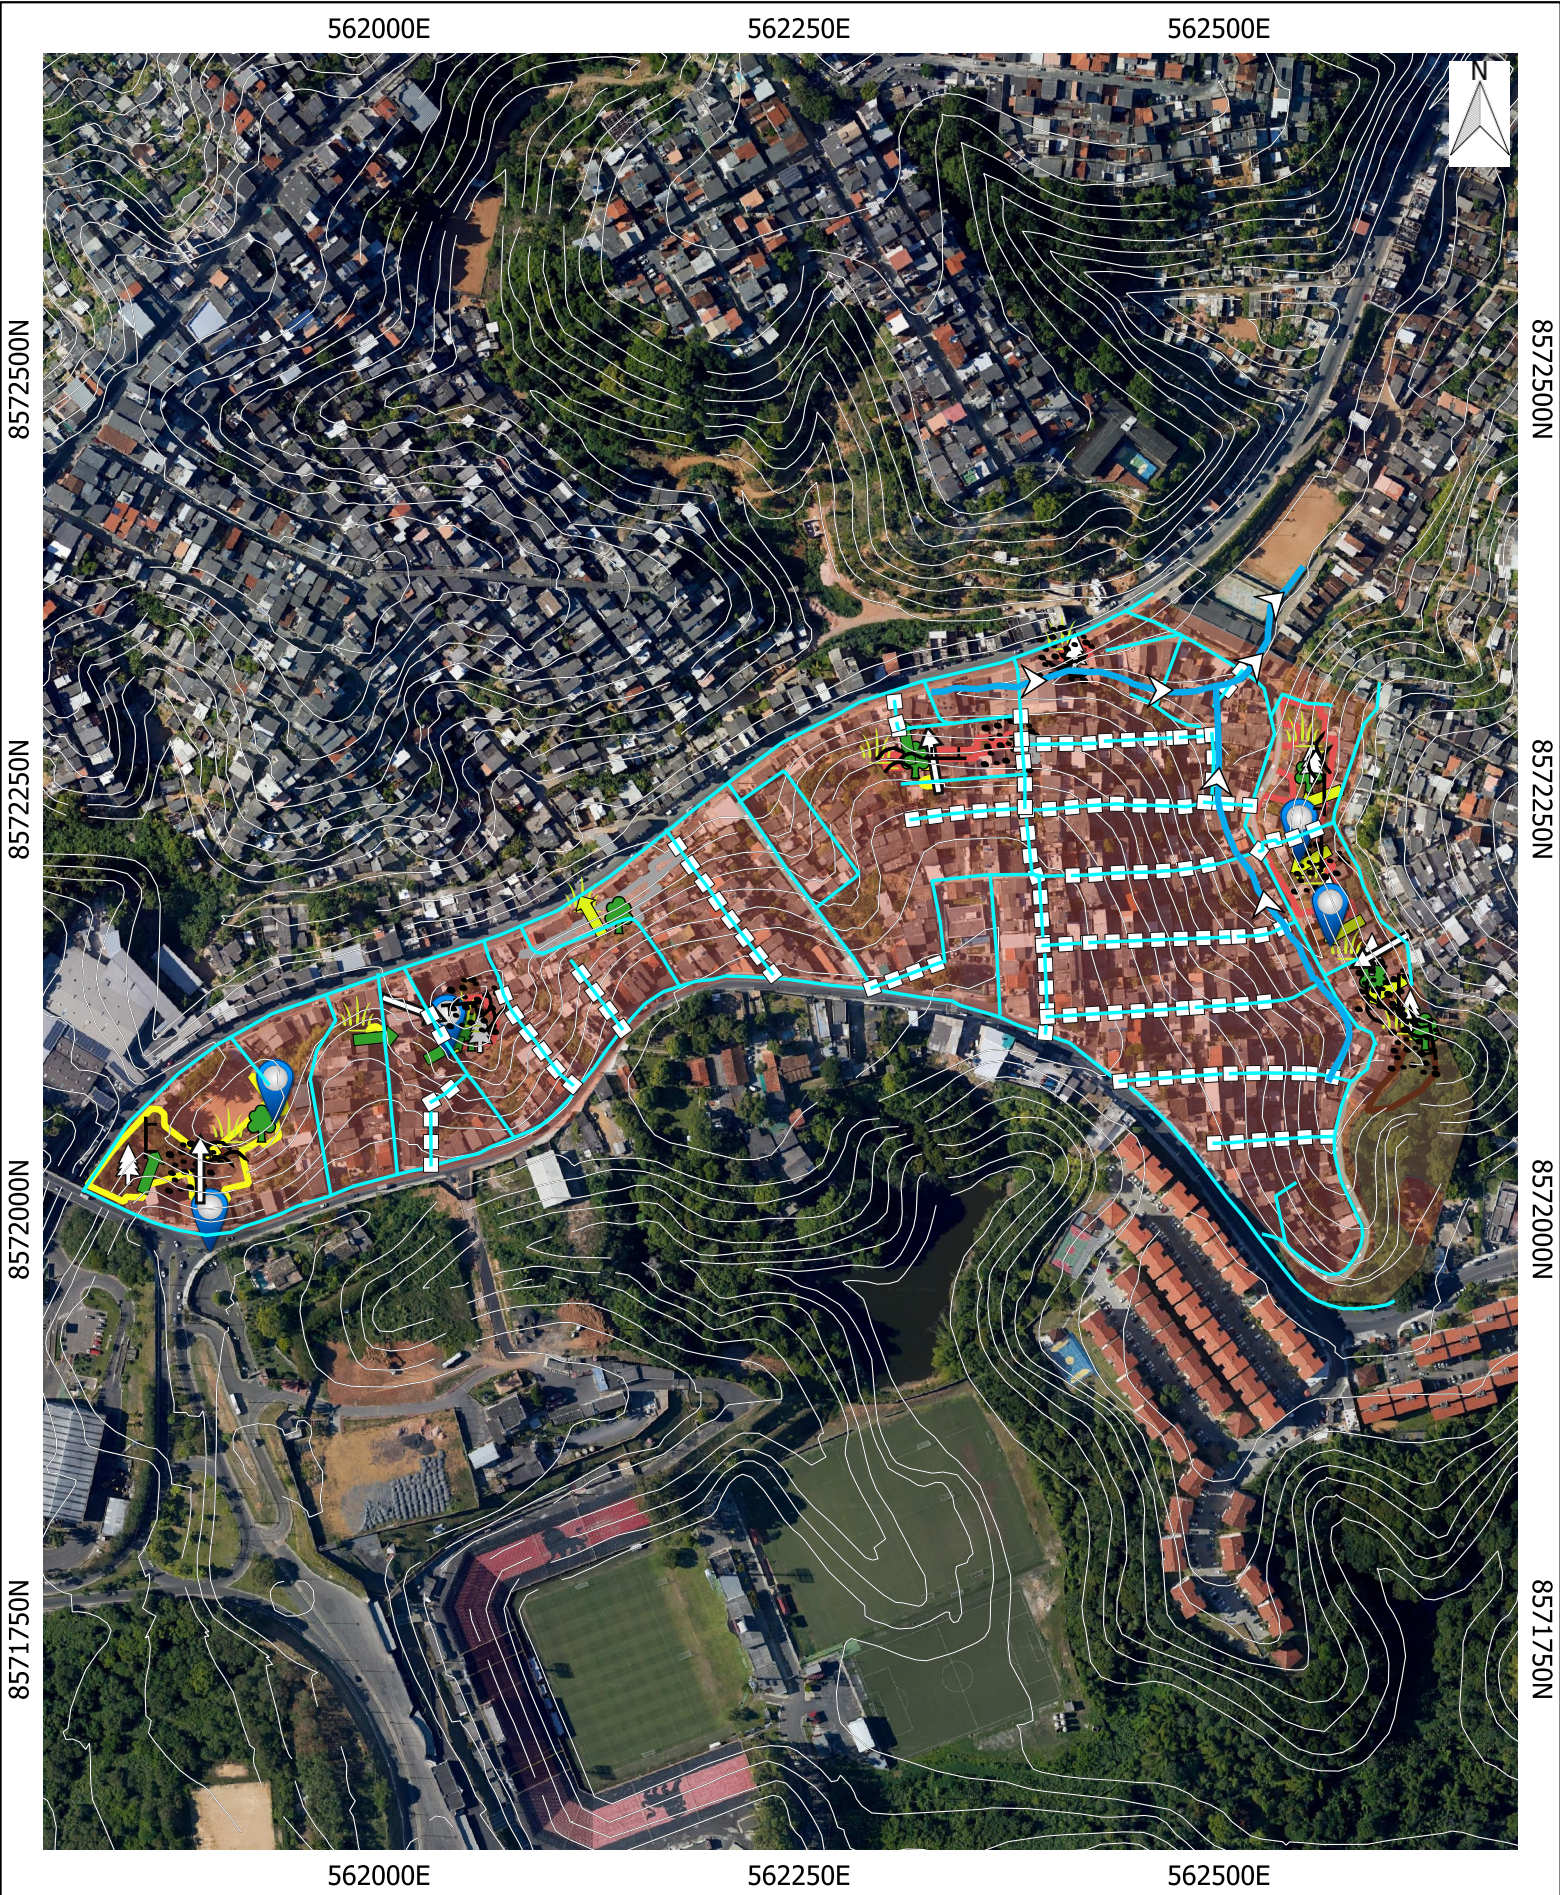
A área encontra-se sem alterações significativas. Os pontos 2,4,5 e 8 apresentam-se inalterados e com grau de risco alto, exceto o ponto 8 que apresenta grau de risco muito alto. O ponto 7 apresenta um bloco rochoso inclinado, ameaçando tombar, sendo necessário realizar escoramento ou remoção. Uma geomanta foi implantada próximo no P3. No geral, as encostas continuam desnudas, com presença de intensa vegetação e feições de instabilidade. Portanto, recomenda-se realização de obras de contenção, drenagem e saneamento básico.

Alto
