# MAPA DE RISCO - BAIXA DO TUBO DO COQUEIRINHO

# MAPA DIAGNÓSTICO - BAIXA DO TUBO DO COQUEIRINHO

## Relatório Diagnóstico

| 1. LOCALIZAÇÃO | |
|---|---|
| 1.1 Denominação: Baixa do Tubo do Coqueirinho | 1.2 Coordenadas Centroides UTM: 567847 E / 8569675 N |

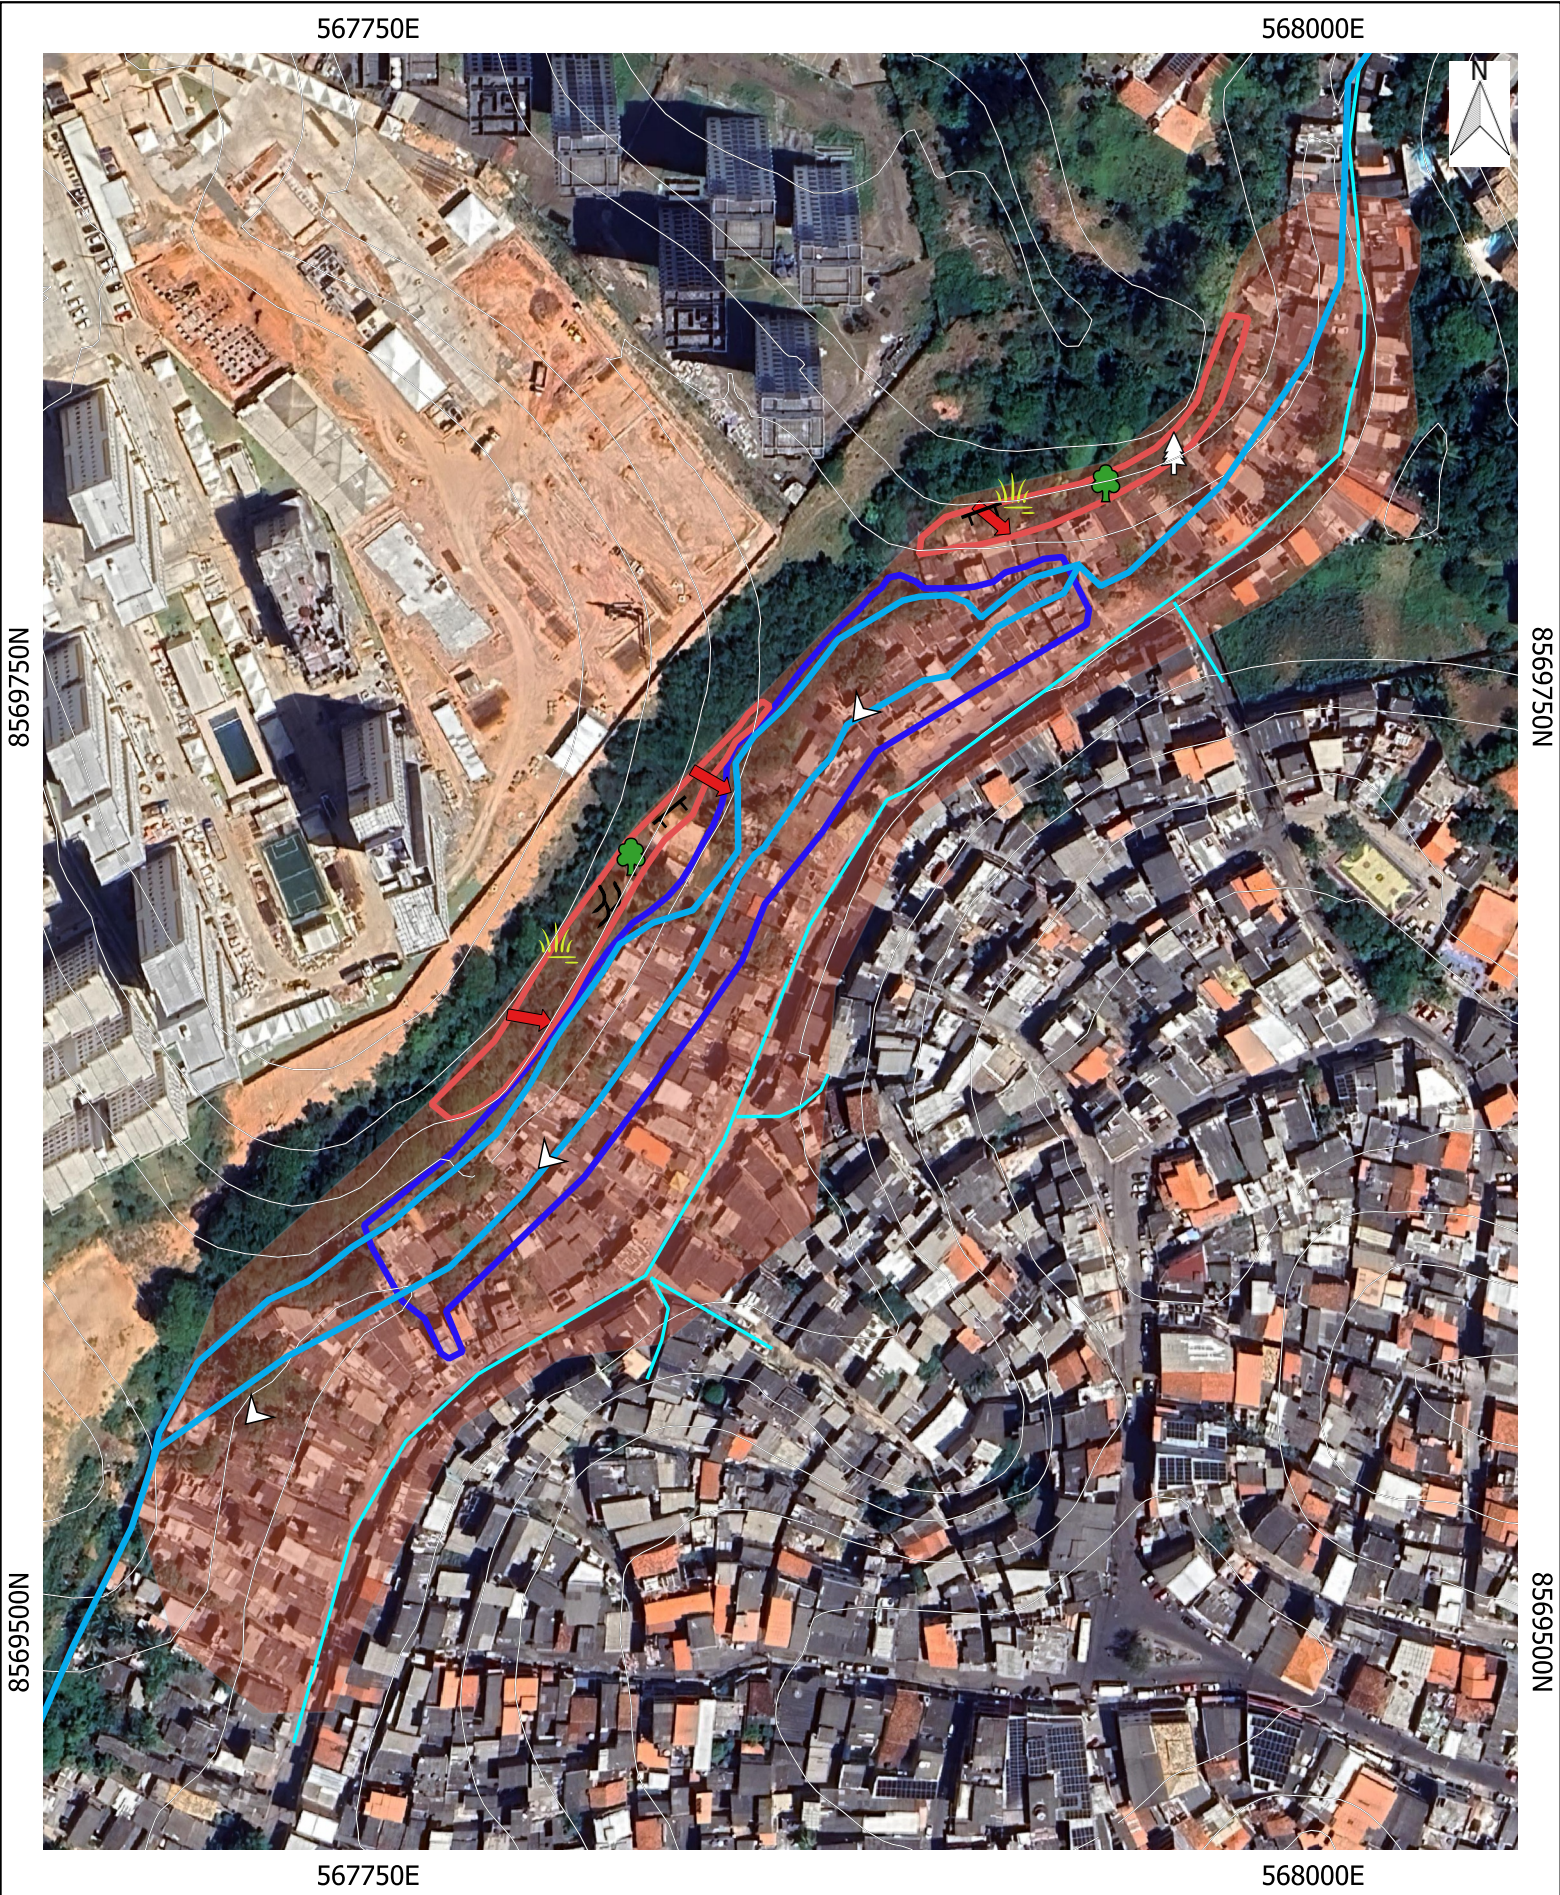
| 3. DIAGNÓSTICO |
|---|
| Os pontos críticos identificados, apresentam fatores predisponentes para alagamento e deslizamento. Os cortes verticalizados em taludes no fundo dos imóveis, são o principal agravante dos deslizamentos, com alguns deles dando origem a cicatrizes de deslizamento. No caso do alagamento, o fator agravante são as moradias construídas sobre o mesmo nível de base do rio, com muitas delas situadas abaixo do nível da rua principal, acarretando em alagamentos durante período de chuva. O trecho ao longo dessas moradias conta com a passagem de um canal aberto por onde passa a drenagem principal e um pequeno córrego que sofre bifurcação devido a intervenções durante as construções residenciais, em ambos os casos, ocorrendo lançamento de águas servidas/esgoto. A poligonal possui alta susceptibilidade e vulnerabilidade a deslizamento e alagamentos. |

| 4. GRAU DE RISCO |
|---|
| Alto |
