# MAPA DE RISCO - BAIXA DO TUBO DO MATATU

DEFESA CIVIL DE SALVADOR

# MAPA DIAGNÓSTICO - BAIXA DO TUBO DO MATATU

## Relatório Diagnóstico

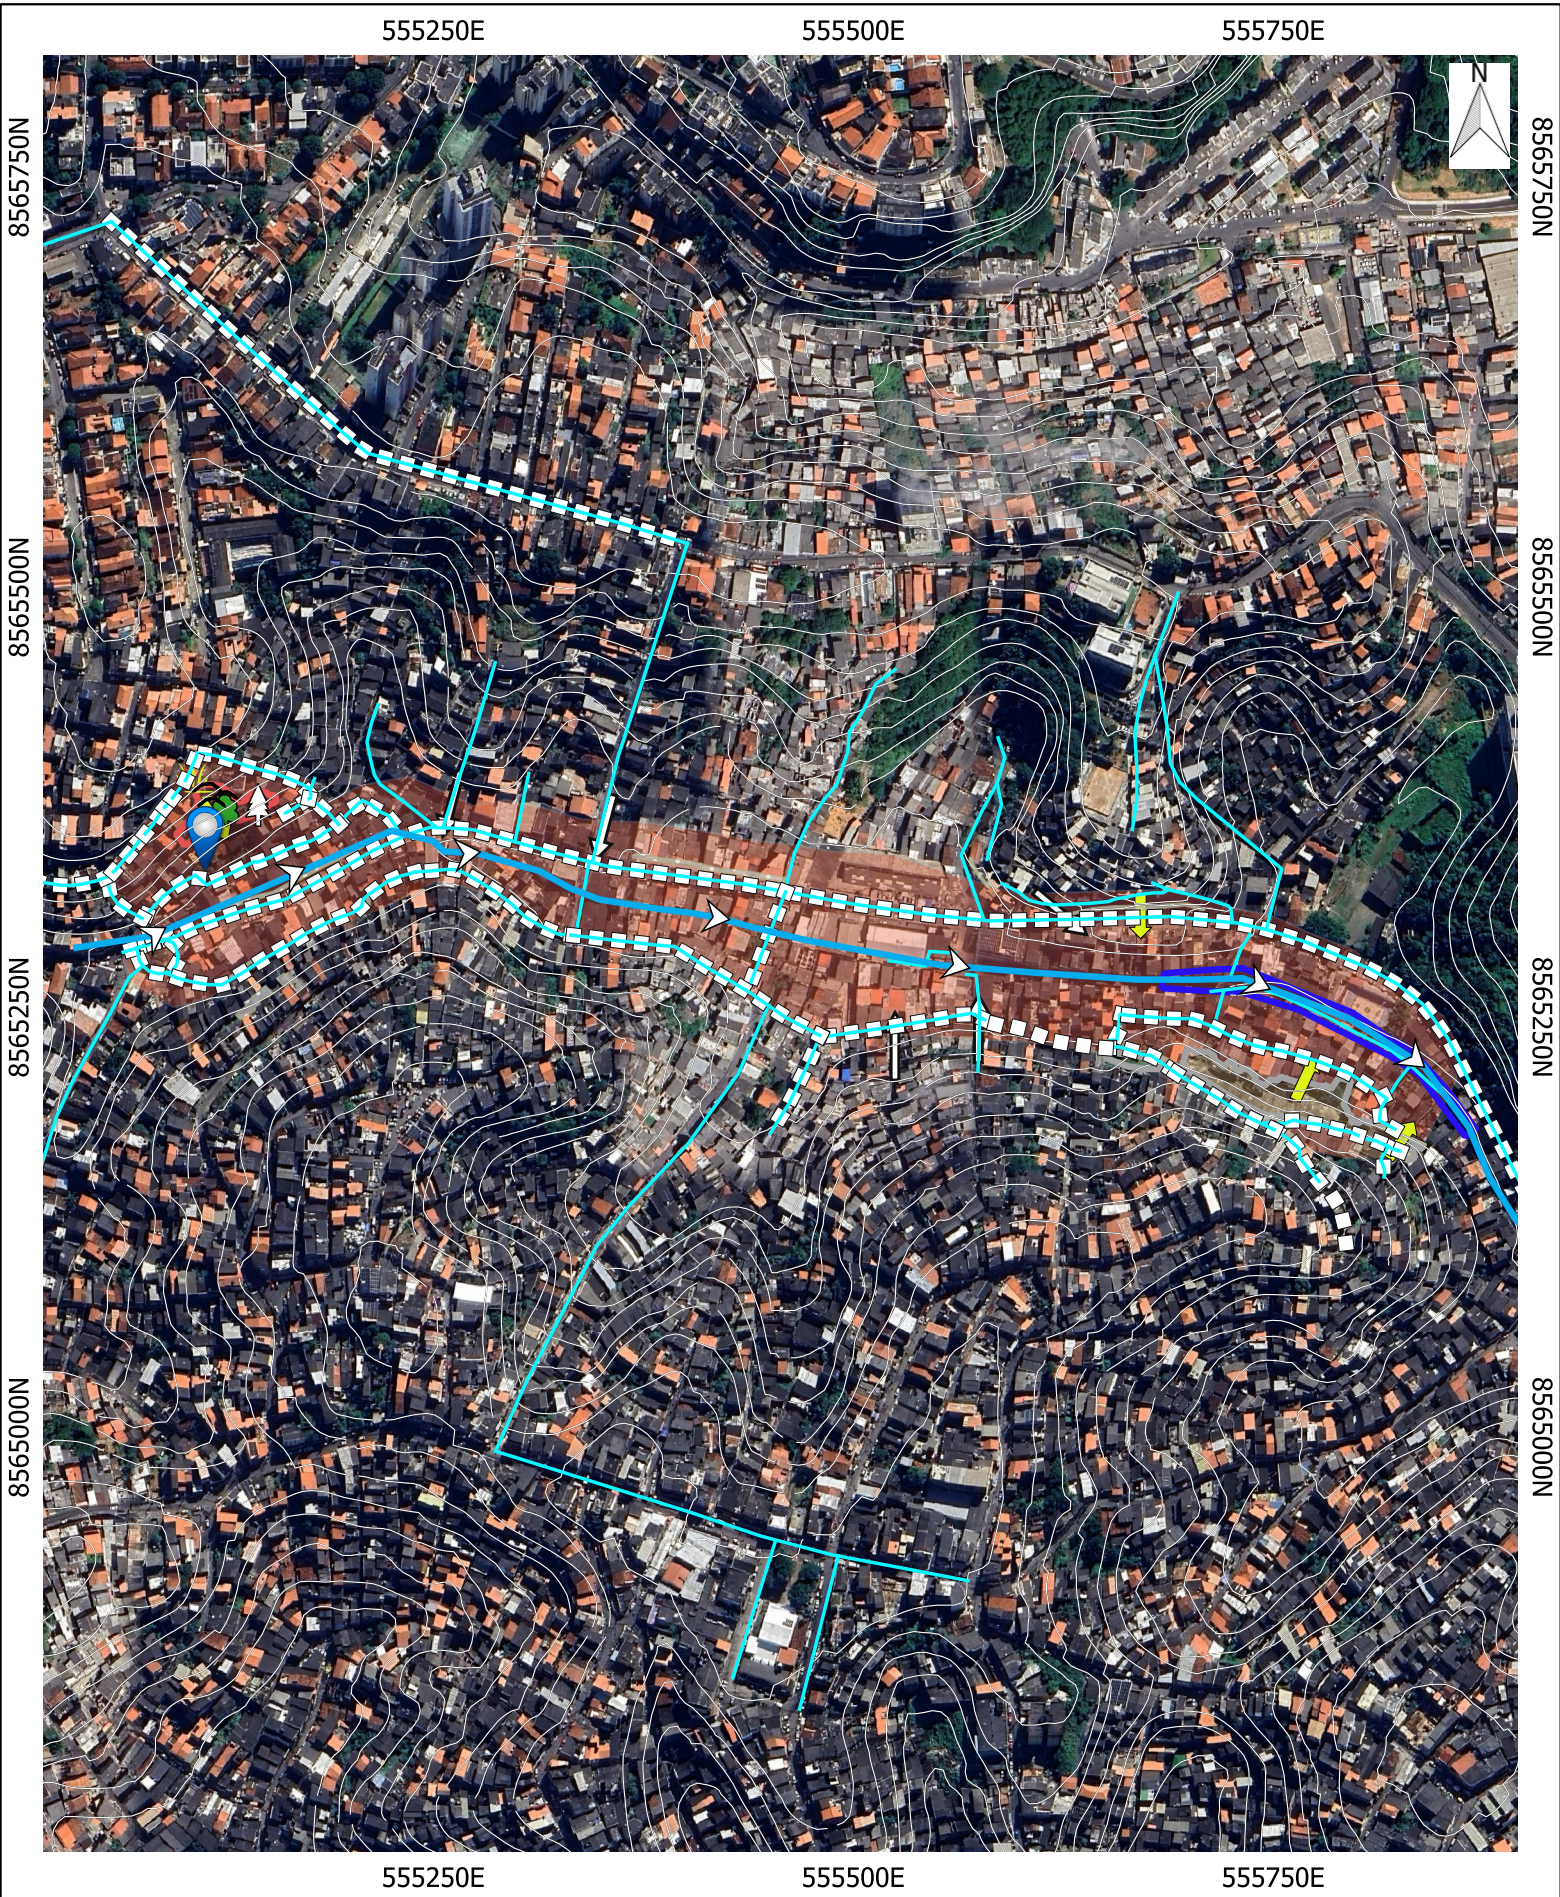
**2.1 Caracterização e Situação:**Área localizada na porção sudoeste da cidade, com um perímetro de 1.915 metros e área de 7,25 hectares. Seu perfil morfológico destaca-se por um vale edificado, predominantemente aberto e alargado, de fundo chato, posicionado em cota altimétrica inferior a 10 metros. Abrange ainda, trechos de encostas (da meia encosta a base) com desníveis topográficos acentuados, de solos pouco espessos e argilosos (presença do manto de alteração), situadas nas porções norte, oeste e sul da área. Possuem ainda, declividade variando de 40° a 70° e amplitude média de 12m. A cobertura vegetal é de pequeno a médio porte e ocupa cerca de 1% da área, nos poucos vazios urbanos existentes, com destaque para o trecho situado na porção sudeste.

**2.2 Geologia e Geotecnia**Encontra-se inserida no Domínio IV – Complexo Cristalino do Embasamento, segundo PDE (2004). Sua litologia apresenta perfis de alteração evoluídos a partir do manto de alteração/embasamento cristalino. Da base para o topo foram registrados rocha sã, manto de alteração e solo residual recobertos por solo remobilizado em quase toda a sua extensão. Foram identificadas várias intervenções estruturais, principalmente ao longo do Vale do Matatu (Canal de Águas Pluviais) e da rua Edson Saldanha (Alvenaria de pedra, grelha de drenagem, bueiros, dentre outras).

**2.3 Drenagem**A micro drenagem composta pelos pavimentos das ruas, sarjetas, bueiros, escadarias e grelhas drenantes, coleta e conduz essas águas até o sistema de macro drenagem (canal de águas pluviais), composto pelo Córrego das Quintas (com fluxo retificado), afluente do Rio Bonocô, que, por sua vez desemboca no Rio Camarajipe. Contemplada com Sistema de esgotamento sanitário em 100%, a área conta com sistema de micro drenagem estimado em 70%; segundo relatos de moradores, ainda assim, os alagamentos ocorrem de forma periódica, o que sugere uma suscetibilidade a alagamentos muito alta.

A poligonal atualmente encontra-se bastante estabilizada, principalmente no que diz respeito as encostas, devido as obras de proteção (Geomanta) realizadas nas áreas de maior suscetibilidade de ocorrência de deslizamentos de terra. Porém, deve-se permanecer monitorando esses pontos até a realização de obras de contenção. Já sobre as áreas de alagamento, foram realizadas obras na macro e microdrenagem que atenuaram os riscos de alagamento na área.

Médio
