# MAPA DE RISCO - BARAO VILA DA BARRA - VILA SABIA

**DEFESA CIVIL DE SALVADOR**  
SETOR DE MONITORAMENTO DE  
ÁREAS DE RISCO - SEMAR  
SRC: SIRGAS 2000/ UTM 24S  
Elaborado em: Outubro/2025  
Imagem: Google Satelite (2025)

### Relatório Diagnóstico

1.1 Denominação: Barao Vila da Barra - Vila Sabia

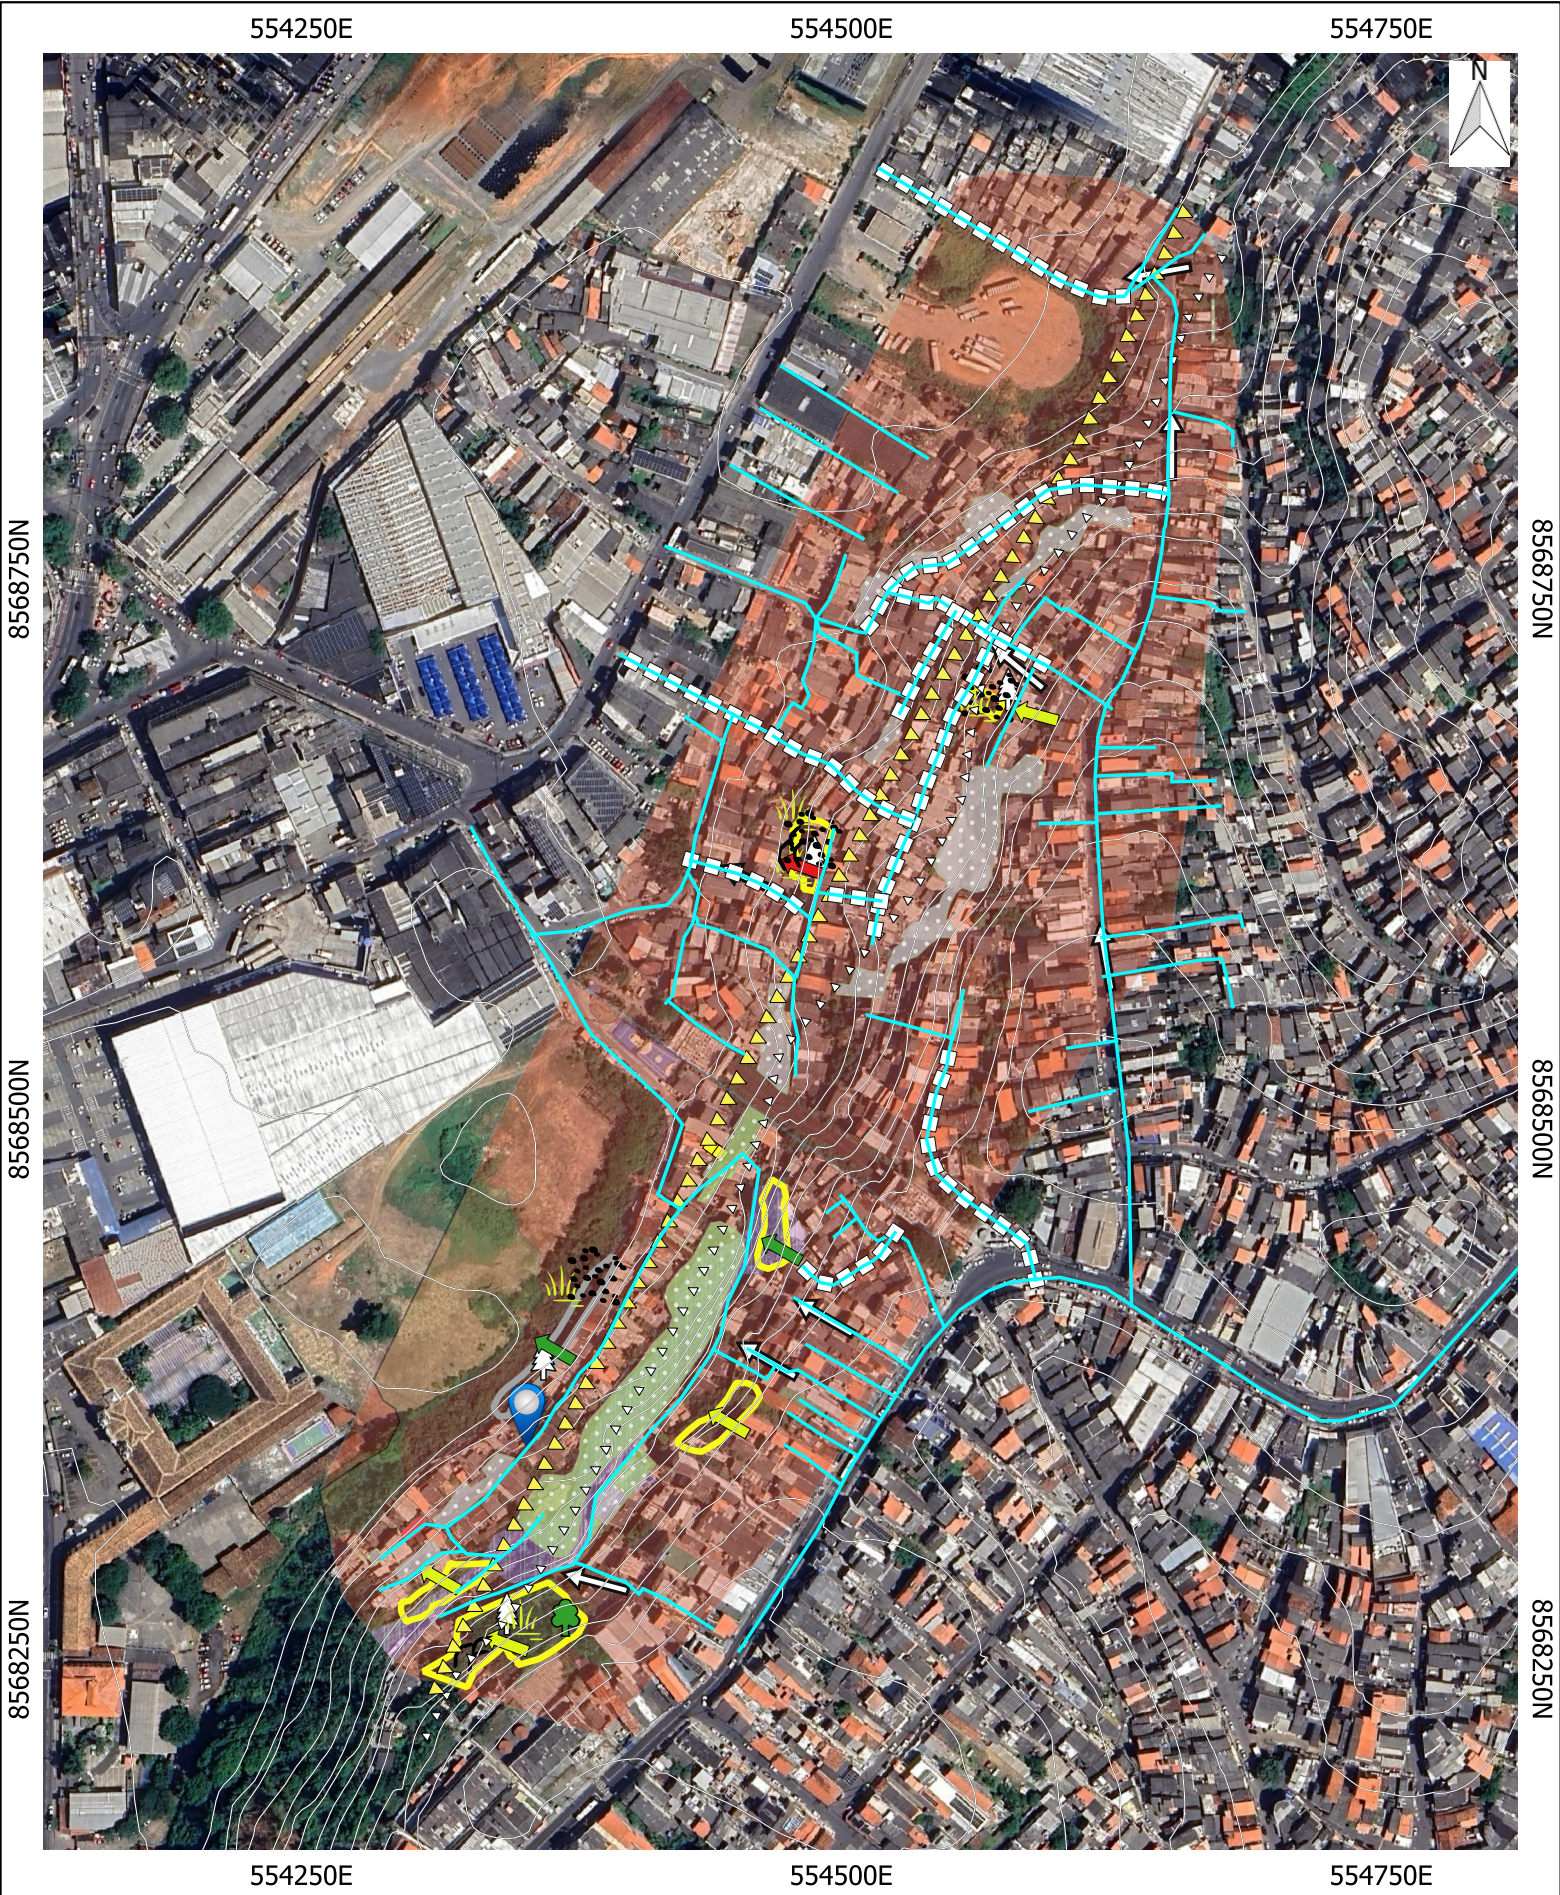
# MAPA DIAGNÓSTICO - BARAO VILA DA BARRA - VILA SABIA

A poligonal evidencia uma melhora no cenário de risco no qual se encontrava. Foi possível observar, a presença de várias intervenções na área, como revitalização das vias, de rede de drenagem e sistemas de contenção de encostas. O lado Leste da poligonal (Vila Sabia) teve praticamente seus riscos de deslizamento eliminados com exceção de pontos muito localizados, já o lado Oeste (Barão Vila da Barra) possui apenas 2 áreas de média susceptibilidade a deslizamento com poucos imóveis vulneráveis.

Médio
