# MAPA DE RISCO - BARIRI

SETOR DE MONITORAMENTO DE  
ÁREAS DE RISCO - SEMAR

# MAPA DE MONITORAMENTO - BARIRI

MAPA DIAGNÓSTICO - BARIRI

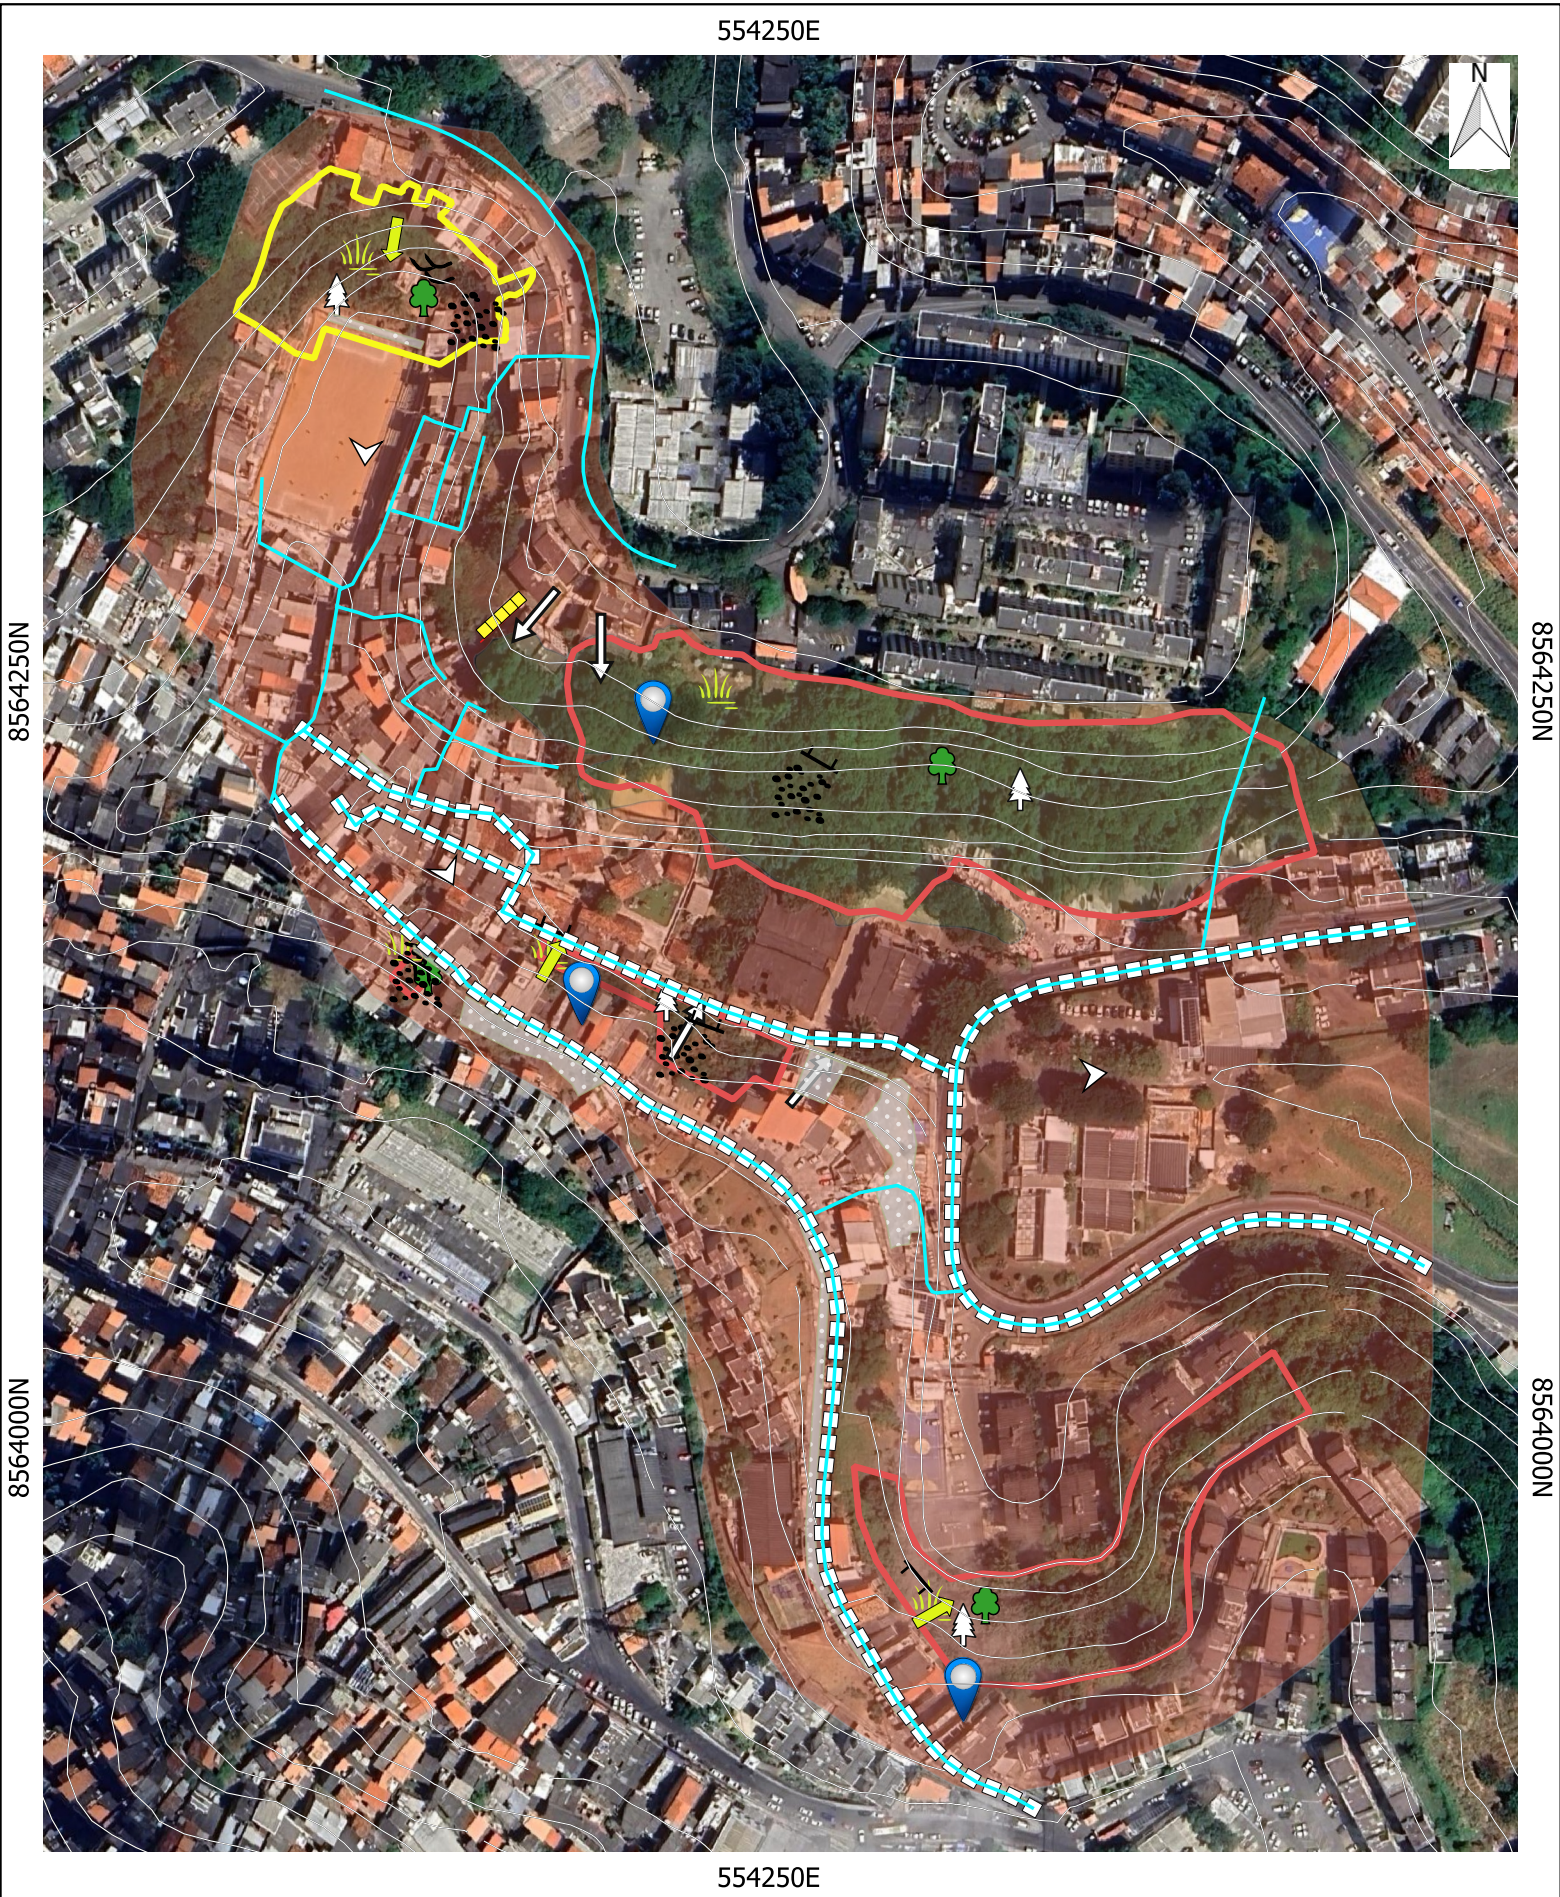
Esta poligonal refere-se a um vale em "U", com encostas côncavo-convexas, altura máxima em torno de 25 m e declividades que variam entre 45 e 60 graus, as quais compõem o contexto colinoso local. As vertentes antropizadas para assentamentos expõem taludes de cortes entremeados a poucos vazios urbanos. Foi possível identificar algumas feições de instabilidade, como: ravinas, cortes verticalizados na base das encostas e cicatriz de deslizamento de terra, e feições antrópicas, como: descarte de lixo/entulho e lançamento de água servida/esgoto doméstico. Além da presença de vegetação ineficiente ao longo das encostas. Recomenda-se estabilização de encostas com risco de deslizamento de terra.

| Alto |
