# MAPA DE RISCO - BARRO BRANCO

**DEFESA CIVIL DE SALVADOR**

# MAPA DIAGNÓSTICO - BARRO BRANCO

## Relatório Diagnóstico

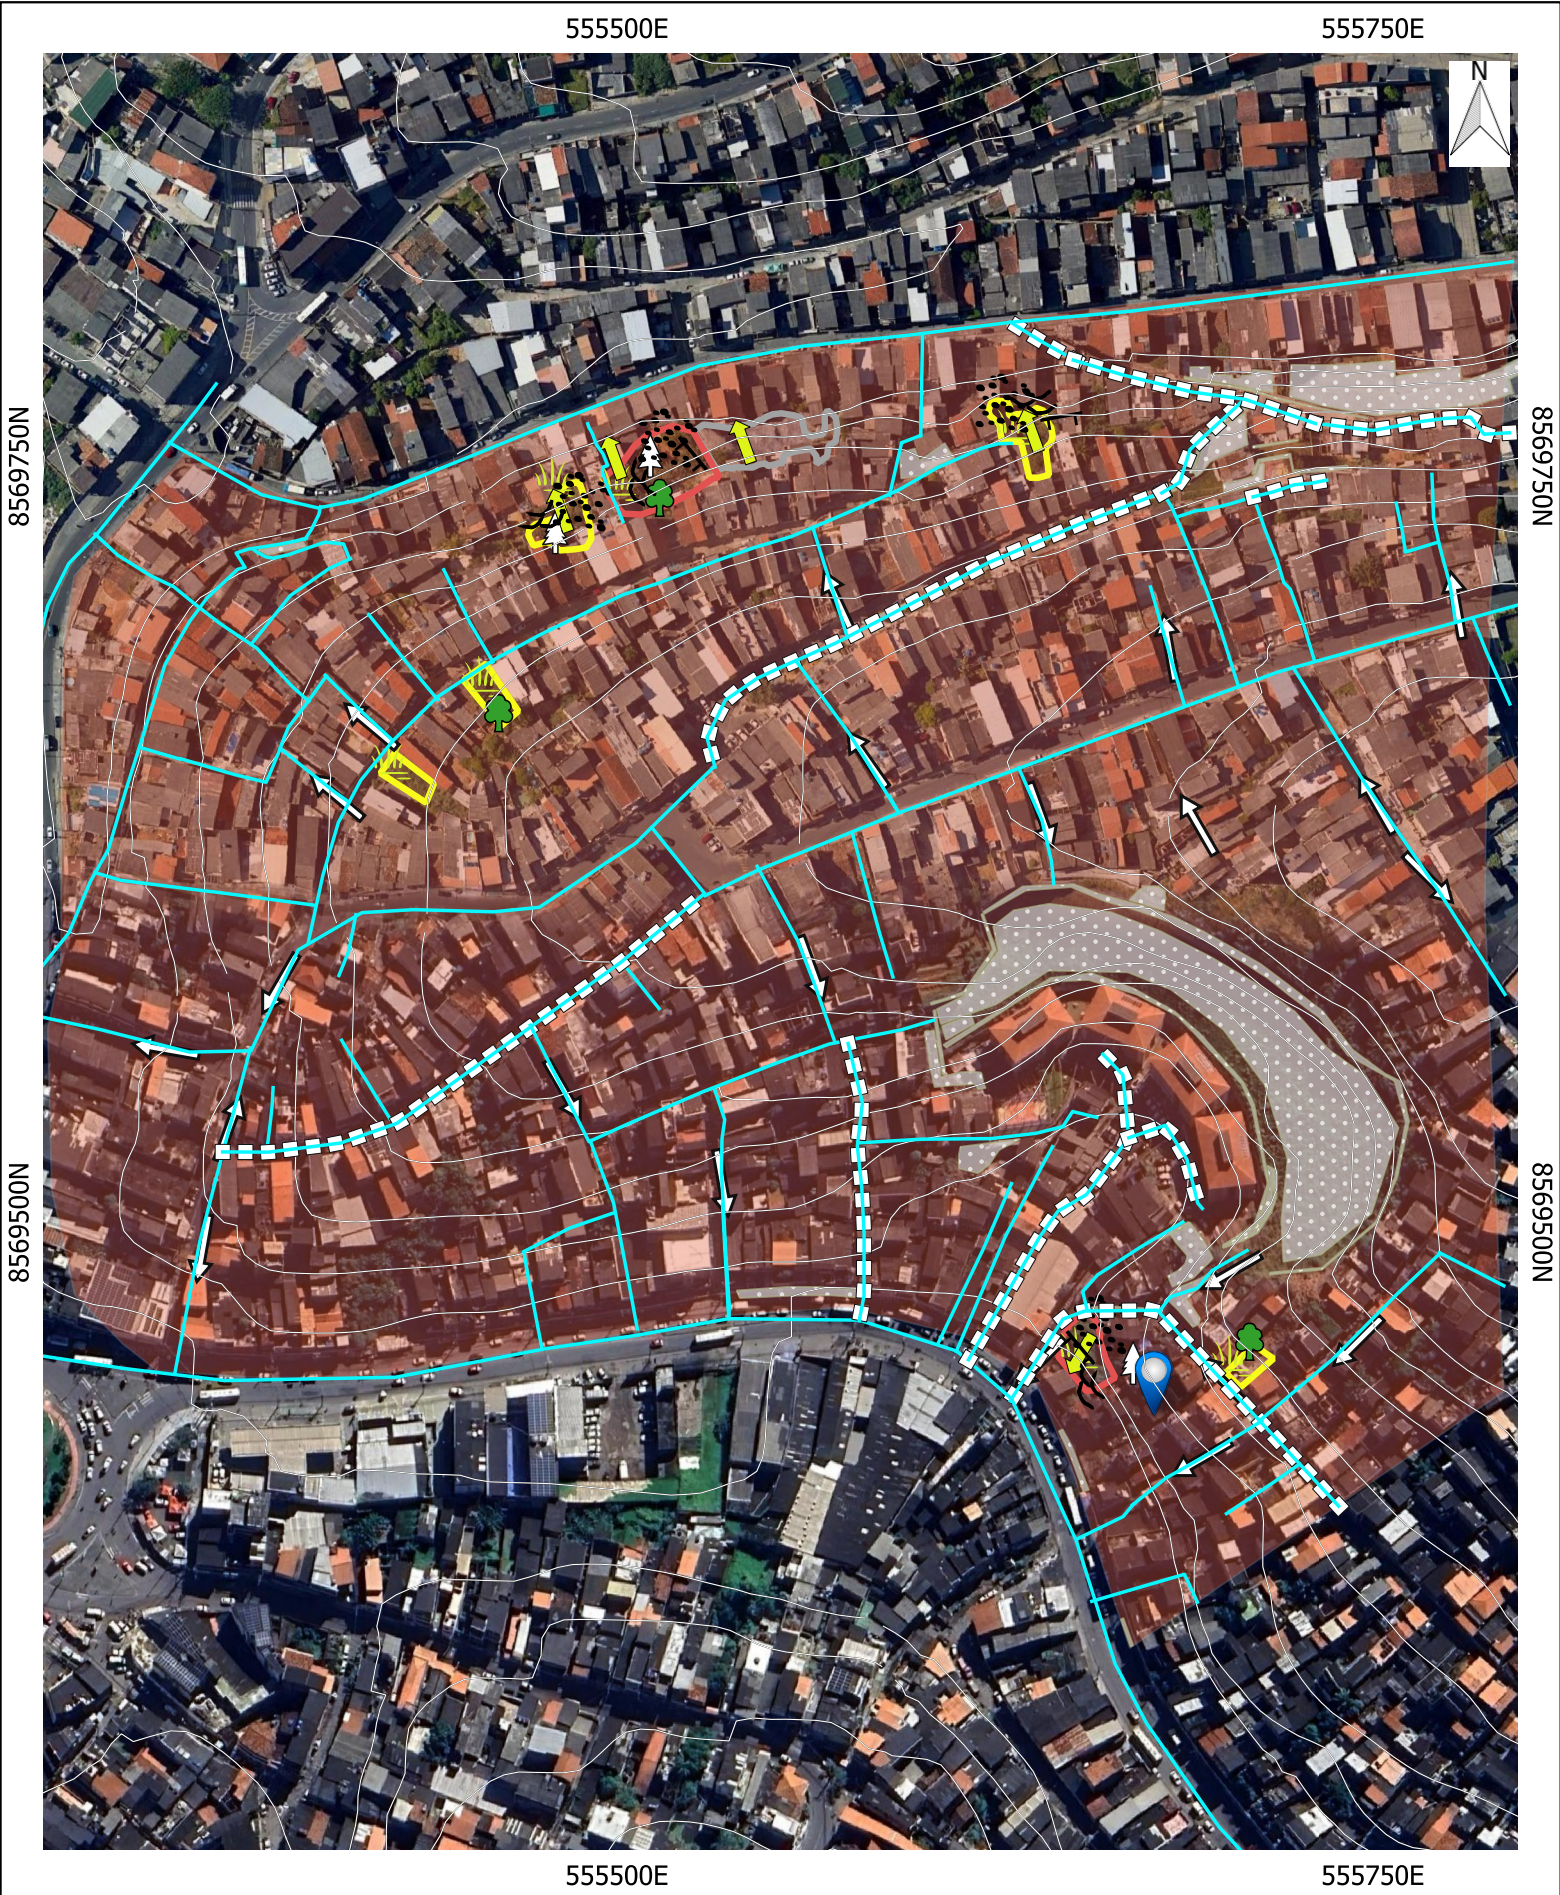
**2.1 Caracterização e Situação:**Área localizada na porção oeste da cidade, com perímetro de 1,7 Km e área de 16,3 ha. Apresenta relevo em colina encurvada com elevação máxima em torno 45 m, com vertentes convexas, por vezes côncavas e alongadas, dando inclinações variando de 14° a 67°. É uma área suscetível a deslizamentos de terra, conforme registros históricos com perdas de vidas e danos. Dentre os principais agravantes antrópicos, estão: descarte inadequado de lixo e entulho e desestabilização por ocupação inadequada associada a lançamentos de águas servidas. Atualmente, foram implantados pela PMS contenções nas encostas na poligonal.

**2.2 Geologia e Geotecnia:**Os solos remobilizados dominantes na área derivam das unidades geológicas da Fm. Barreiras no topo em contato com o manto alterado do embasamento na meia encosta para base. As unidades estão em 02 Domínios Geológico/Geotécnico distintos conforme PDE/2004: Complexo do Embasamento Cristalino e Cobertura Continental do Terciário. No conjunto, associados aos fatores antrópicos, a área apresenta baixa resistência ao cisalhamento.

**2.3 Drenagem:**A área é desprovida de drenagem natural. Antes da ocupação, era parte da zona de recarga de aquíferos, originando cursos d'água que migram em direção ao Bairro do Curuzu no sentido sudeste (bacia do Camarajipe) e os rios do sentido oposto (oeste-noroeste) alimentando a bacia do Itapajipe. A rede de esgoto abrange toda a área estando em condições razoáveis de conservação. A drenagem pluvial é incipiente, alcançando apenas 20% dela

A área totalmente ocupada urbanisticamente. As encostas do quadrante central e sudeste, estão com obras de contenção. No quadrante norte a meia encosta, pontualmente, taludes de corte subverticalizados aparecem aos fundos de algumas moradias, por vezes coberto de lona danificada e evidências de movimentação de massa. A poligonal, intercepta quatro áreas de prognóstico de intervenção: PDE-99; PDE-100; PDE-106 e PDE-187. Objetivando mitigar o risco geológico na porção central sudeste, a PMS realizou obras de contenção. Após a análise do que foi observado e com base nos critérios atinentes ao risco geológico, a área está classificada como de média suscetibilidade e vulnerabilidade a deslizamentos.

Alto
