# MAPA DE RISCO - BEIRA DIQUE

## BEIRA DIQUE

CAMPINAS DE PIRAJÁ

Relatório Diagnóstico

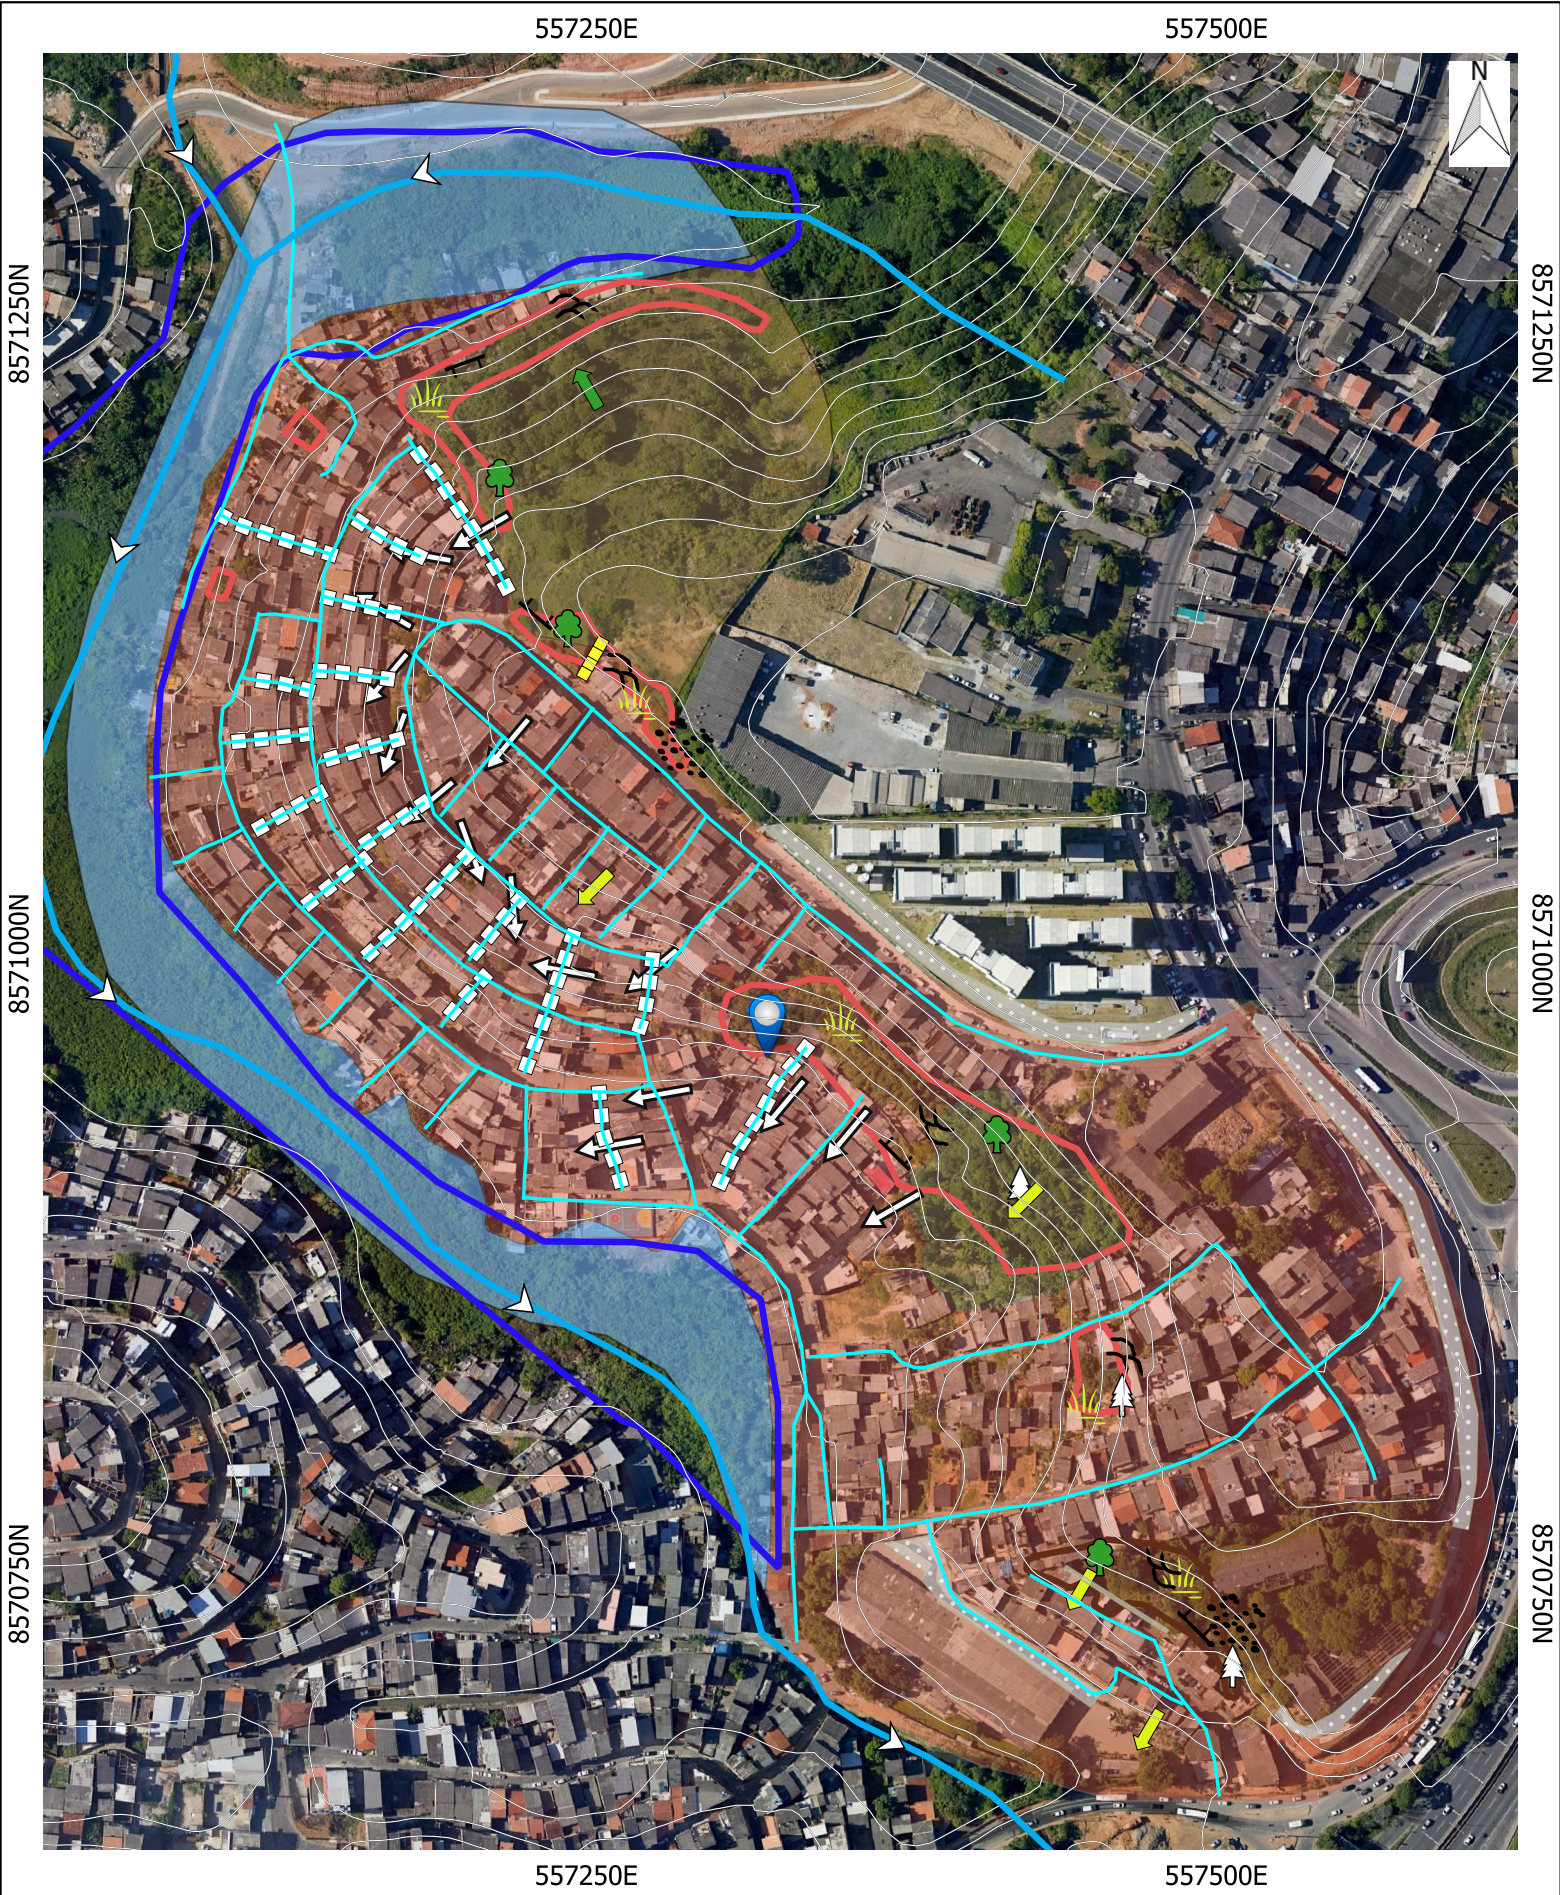
MAPA DIAGNÓSTICO - BEIRA DIQUE

| 1. LOCALIZAÇÃO | |
|---|---|
| Essa poligonal apresenta áreas com alta susceptibilidade ao deslizamento devido a extensa urbanização inapropriada na base e crista das encostas, por vezes alterando a morfologia da mesma produzindo taludes de corte e consequentemente propiciando cicatrizes de deslizamento. As regiões de maior risco estão situadas nas porções noroeste e centro-leste da área devido a ocupação inadequada dessas vertentes e ao desnudamento do solo. Nas demais porções da área, embora a susceptibilidade permaneça elevada, o risco a deslizamentos é baixo. A borda da poligonal que margeia o dique é considerada de alta susceptibilidade a alagamentos. | |
| Alto | |
