# MAPA DE RISCO - BEIRA RIO DA PAZ

**BEIRA RIO DA PAZ**  
BAIRRO DA PAZ

**DEFESA CIVIL DE SALVADOR**  
SETOR DE MONITORAMENTO DE ÁREAS DE RISCO - SEMAR  
SRC: SIRGAS 2000/ UTM 24S  
Elaborado em: Outubro/2025  
Imagem: Google Satelite (2025)

Relatório Diagnóstico

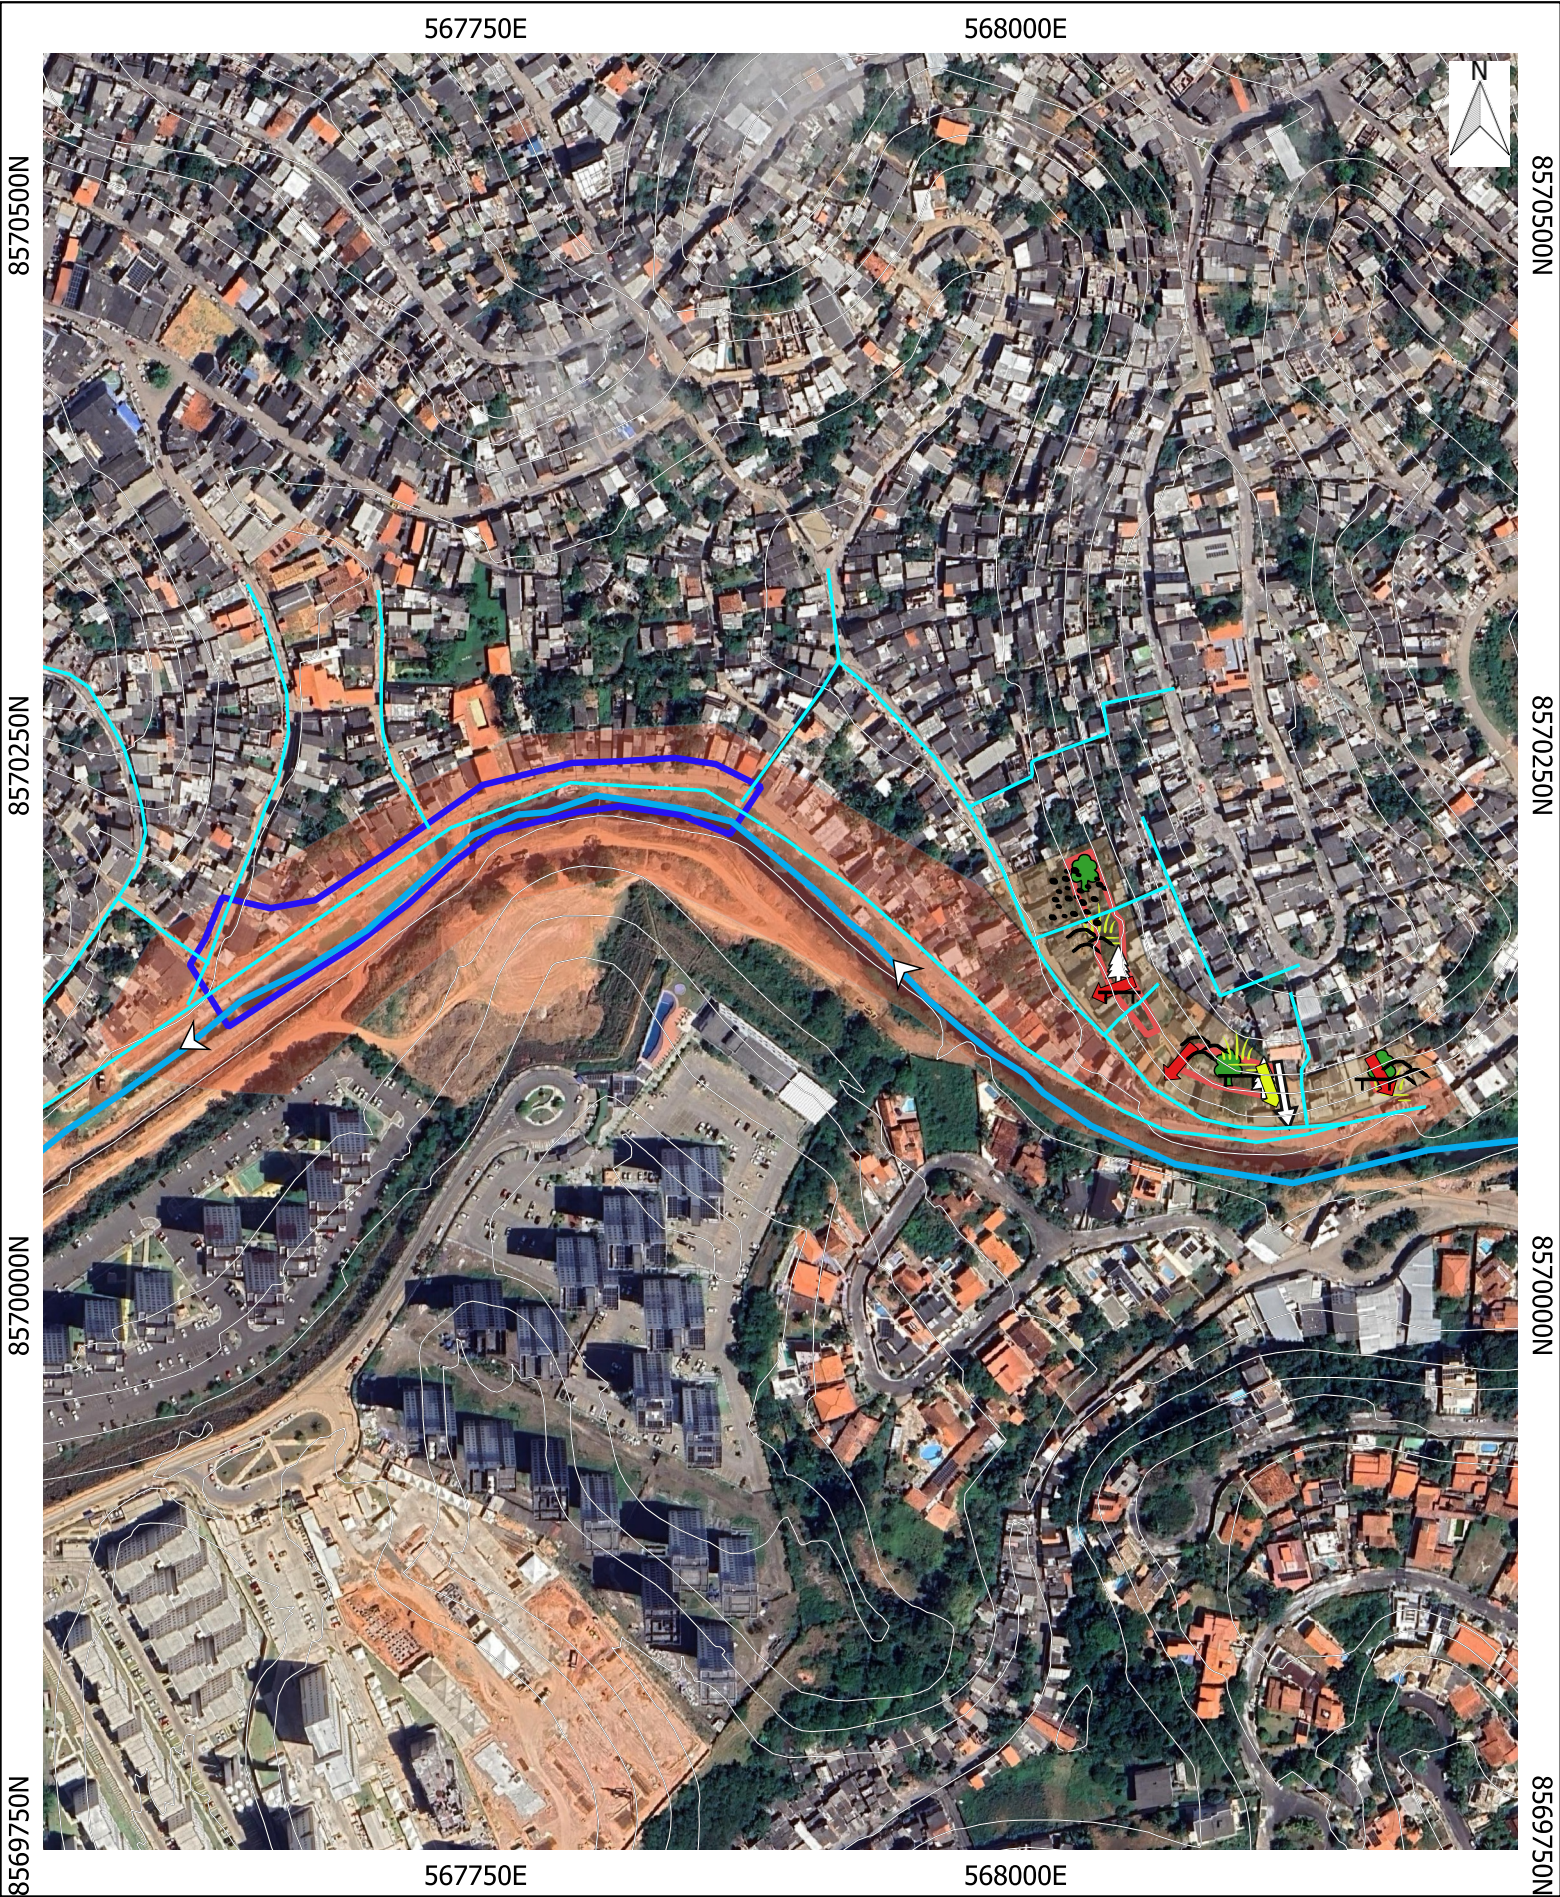
# MAPA DIAGNÓSTICO - BEIRA RIO DA PAZ

2.1 Caracterização e Situação: Região aplainada, com desníveis suaves e altimetrias variando entre 3 e 10m, margeando o Rio Mangabeira. A área possui 1,5km<sup>2</sup> e 4,8ha. Nessa região ocorrem zonas sujeitas a inundações periódicas devido ao transbordamento das águas do canal. No extremo Leste da área há uma pequena porção que corresponde a um relevo mais ondulado, com áreas pontuais susceptíveis a deslizamentos. Nesse trecho, as altimetrias variam de 6 a 22m, com inclinação média da vertente igual a 45°, e ocorrência de taludes de corte com inclinação de 90°, além de alguns pontos em que há bananeira, árvore de grande porte e capim colômbio.

2.2 Geologia e Geotecnia: Área composta predominantemente por solo remobilizado (96%), de composição geral argilo-arenosa, contendo resíduos sólidos e matéria orgânica. O Solo Residual ocorre de maneira mais restrita, correspondendo a cerca de 4% da poligonal, e sua composição é essencialmente argilosa. As porções que apresentam susceptibilidade a deslizamentos estão associadas apenas ao solo residual, e relacionam-se à taludes de corte com inclinação de 90°, contendo fluxo concentrado (escadarias próximas), e vegetação não adequada (árvore de grande porte, capim colômbio, bananeiras). Esses taludes de corte estão geralmente muito próximos às casas (d<1m), causando uma vulnerabilidade acentuada.

2.3 Drenagem: A poligonal contém um trecho do Rio Mangabeira, o qual ocorre margeando a Rua Beira Rio da Paz. Na porção central dessa rua há uma zona de alta susceptibilidade a alagamento, com aumento da linha d'água em até 2,5m. Observa-se na área uma obra em andamento de macro e micro drenagem, contemplando toda via principal da Rua Beira Rio da Paz. Foi possível verificar na mesma descarte de resíduos sólidos no Rio, por vezes obstruindo-o.

Quadro de suscetibilidade a alagamentos, especialmente no trecho centro norte da Rua Beira Rio da Paz, às margens do Rio Mangabeira. O descarte de resíduos sólidos no canal é o principal fator agravante do quadro de alagamento, ocorrendo recentemente uma obra de requalificação da drenagem em parte do canal. Com relação a deslizamentos, embora que seja em zona restrita, a área apresenta um quadro de alta susceptibilidade. O principal fator de contribuição para o risco é a ocorrência de taludes de corte verticalizados, muito próximos às edificações. Naturalmente o solo residual possui certa estabilidade, porém seu desconfinamento, a ocorrência de fluxo concentrado e a presença de vegetação inadequada, potencializam o risco de deslizamento.

Alto
