# MAPA DE RISCO - BELA VISTA - ALAMEDA A6

DEFESA CIVIL DE SALVADOR

# MAPA DE MONITORAMENTO - BELA VISTA - ALAMEDA A6

# MAPA DIAGNÓSTICO - BELA VISTA - ALAMEDA A6

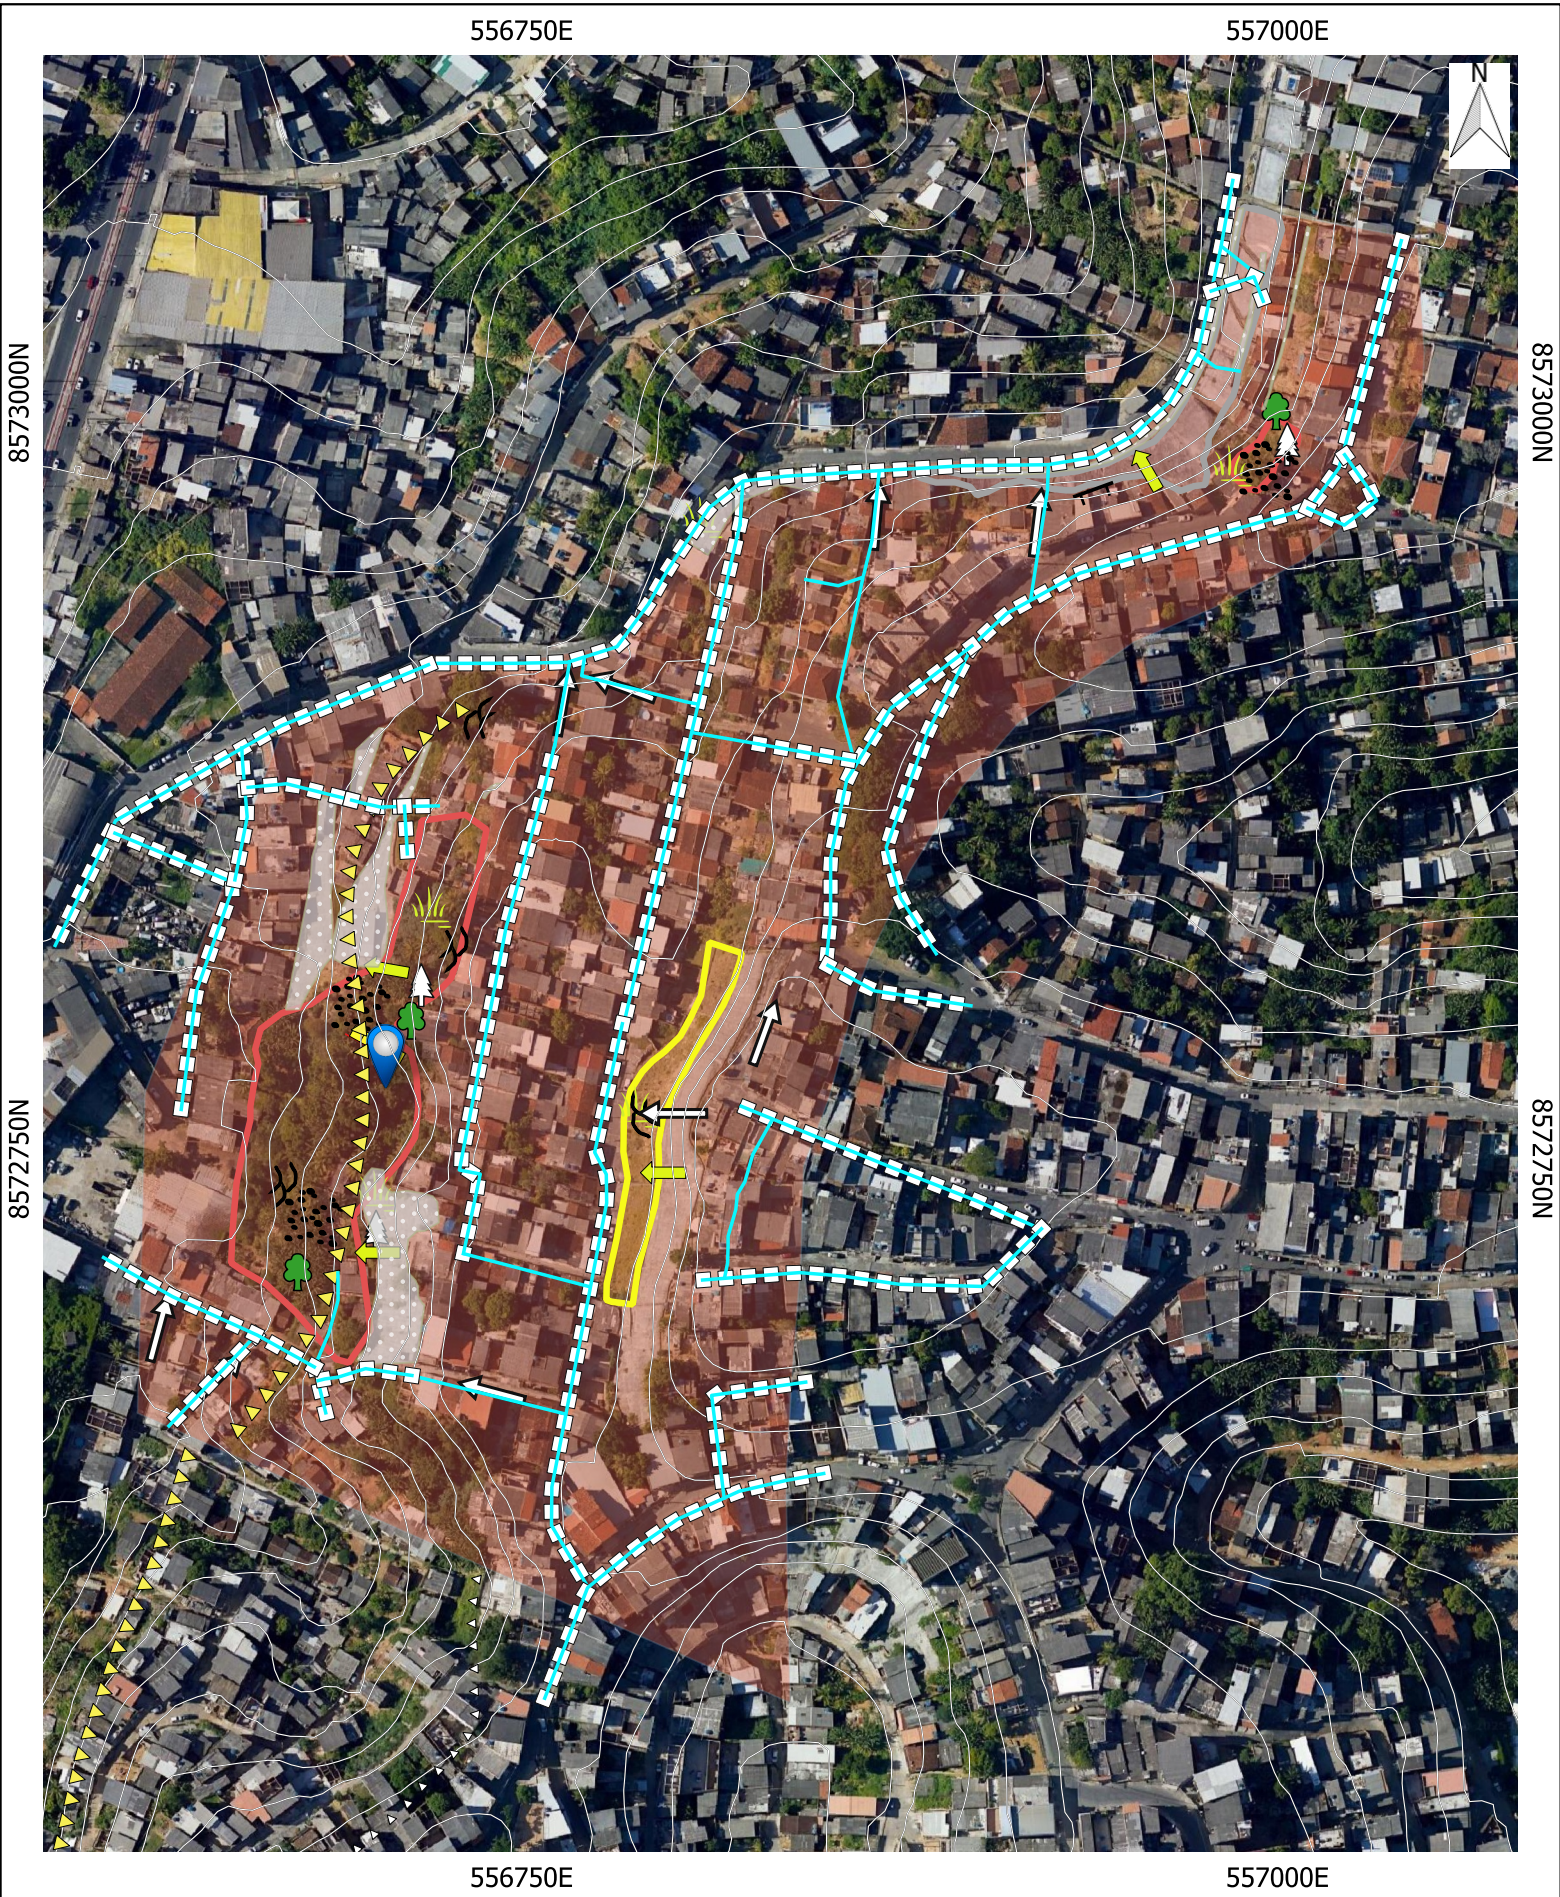
**2.1 Caracterização e Situação:** Localizada ao longo da Escarpa de Falha, na porção sudoeste da cidade, com um perímetro de 1.497 metros e área de 8,59 hectares. Seu perfil morfológico é caracterizado pela escarpa da Falha de Salvador (alinhada na direção NE/SW) e pelo topo ondulado de uma colina convexa com desníveis topográficos suavizados nas porções NE, E e SE e acentuados em direção a escarpa. A cobertura vegetal ocupa cerca de 30% da área, sendo parte preenchida por vegetação de grande porte e o restante por agrupamentos de bananeiras, capim colômbio e vegetação rasteira.

**2.2 Geologia e Geotecnia:** Encontra-se inserida no Domínio III – Rochas Sedimentares Cretáceas do Rift do Recôncavo Sul, Domínio II - Depósitos de Cobertura Sedimentar Continental Terciária (Tcb), Domínio V - Escarpa da Falha de Salvador (Escarpa) e Domínio IV – Embasamento Cristalino Pré-Cambriano (Peccs), de acordo com conceituação informal determinada no PDE (2004). Sua litologia apresenta manto de alteração recoberto por sedimentos da Formação Barreiras, antropizados em toda a poligonal, por solo remobilizado.

**2.3 Drenagem:** A drenagem das águas pluviais ocorre sob a forma de escoamentos superficiais concentrados. A falta de um sistema de microdrenagem eficaz provoca a formação de sulcos e ravinas nos vazios urbanos, normalmente localizados nas encostas situadas na escarpa da falha, contribuindo para aumentar a saturação do terreno e o risco a deslizamentos, conforme verificado em alguns trechos situados nas porções sudeste e sudoeste.

Diante dos fatores predisponentes e das intervenções de estabilização realizadas (PDE 128) e de proteção (Geomanta), localizadas na porção N e E da poligonal (Rua Antônio Carvalho e Alameda 05), onde foram mitigados por vezes sanados a suscetibilidade a deslizamento. Porém ainda há um grande talude na rua Alameda A05 que é a escarpa da Falha de Salvador, talude instável devido a presença de processos erosivos e cortes verticalizados ao longo da mesma. O conjunto desses fatores sugere o monitoramento dessa área, principalmente durante os períodos de precipitação pluviométrica mais acentuado devido a situação de aparente estabilidade no período seco.

Alto
