# MAPA DE RISCO - BELA VISTA DE COUTOS

## BELA VISTA DE COUTOS

DEFESA CIVIL DE SALVADOR

SETOR DE MONITORAMENTO DE  
ÁREAS DE RISCO - SEMAR

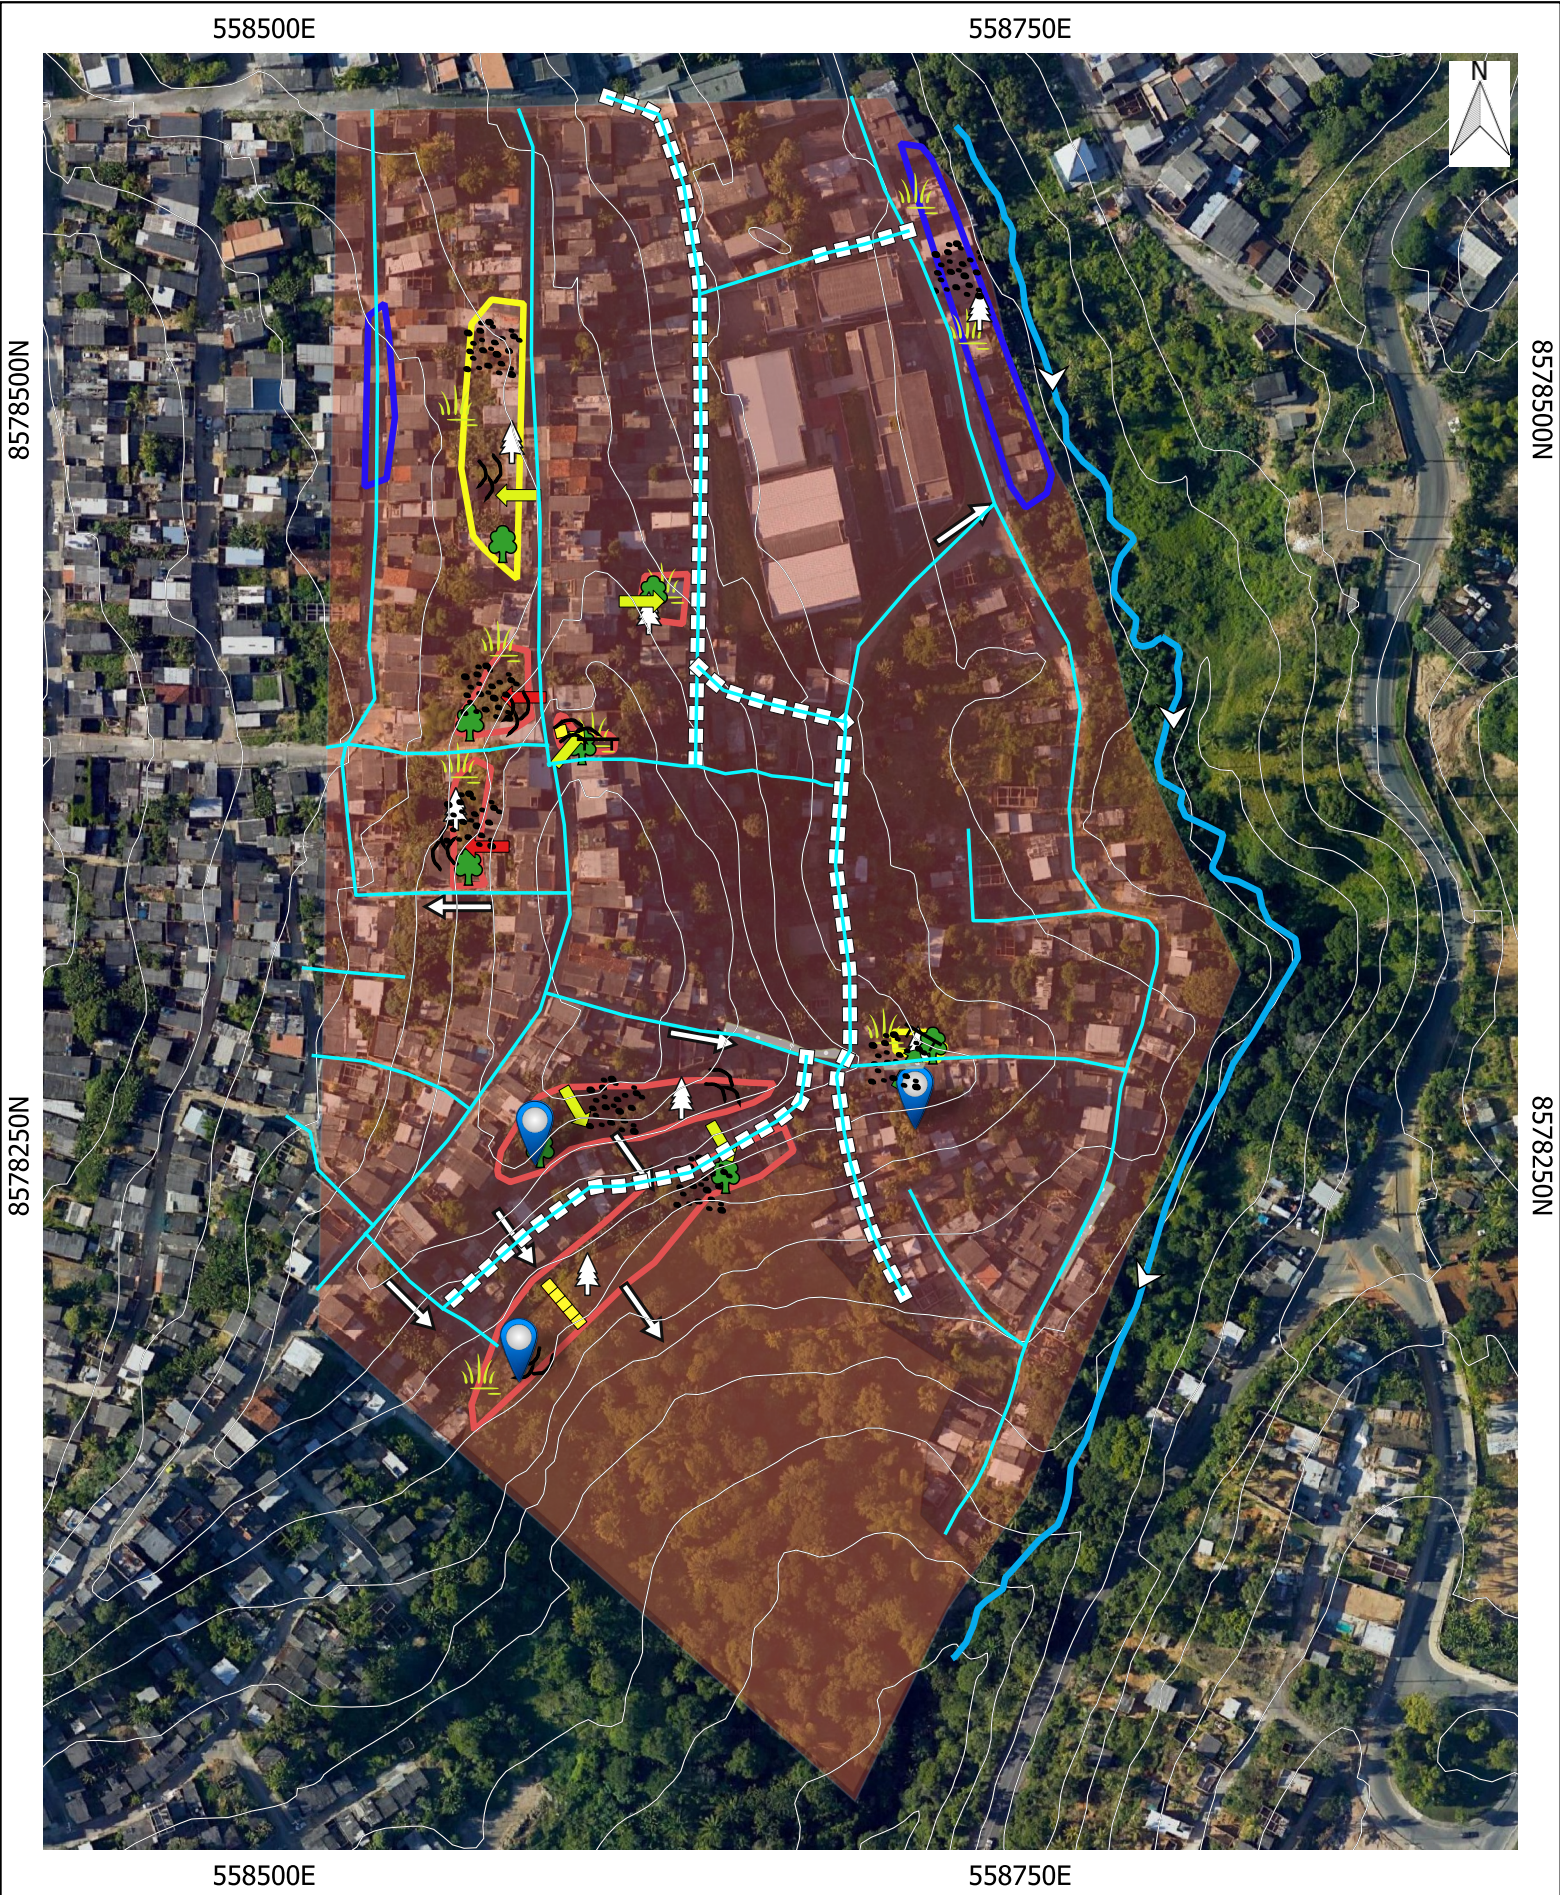
# MAPA DIAGNÓSTICO - BELA VISTA DE COUTOS

**2.1 Caracterização e Situação:**Área com 12,75 ha e 1,44 km de perímetro, localiza-se na porção noroeste da cidade, no Bairro de Nova Constituinte. O cenário engloba uma encosta côncavo-convexa, com dinâmica controlada por ação antrópica e por topo plano e suave ondulado recoberto por solos espessos também controlados por ação antrópica A altura máxima varia em torno de 30 metros com inclinação entre 15 e 45 graus.

**2.2 Geologia e Geotecnia**A área se encontra inserida nos Domínios Geológico-Geotécnicos II (Depósitos de Cobertura Sedimentar Continental Terciária – Formação Barreiras) e III(Rochas Sedimentares Cretáceas do Rift Recôncavo Sul) onde as encostas apresentam estabilidades variando entre baixa e moderada, a depender do grau de ocupação. O contato do solo remobilizado com a Formação Barreiras, por proporcionar baixos valores de resistência ao cisalhamento, pode favorecer movimentos de massa. Sobre esses domínios, predomina o solo remobilizado, comumente associado a lixo e resíduos de construção.

**2.3 Drenagem**A área apresenta como drenagem natural principal o Rio Paraguari com sentido de fluxo para Sul. Apresenta-se predominantemente a céu aberto, recebendo contribuição de água servida e esgoto. Quanto à infraestrutura, a rede de esgotamento abrange aproximadamente 91% da área, enquanto a drenagem pluvial é inexistente.

Os pontos críticos estão localizados em áreas ocupadas distribuídas ao longo da área, nas encostas e no trecho do rio Paraguari. A maioria tem como principais causas taludes de corte, descarte inadequado de lixo e entulho/supressão da vegetação natural e presença de vegetação inadequada nas encostas, contribuindo para movimentos de massa. Em outro, ocorrências de alagamentos estão associadas à ocupação irregular, assim como a restrições de fluxo devido a descarte inadequado de lixo/entulho, causando transbordamento do curso d’água, principalmente em períodos chuvosos. Em virtude deste cenário, a susceptibilidade a alagamentos e deslizamentos é classificada como alta. A poligonal se encontra parcialmente contemplada pelas obras previstas no PDE nº 303.

Alto
