# MAPA DE RISCO - BOLANDEIRA

## BOLANDEIRA

DEFESA CIVIL DE SALVADOR

SETOR DE MONITORAMENTO DE  
ÁREAS DE RISCO - SEMAR

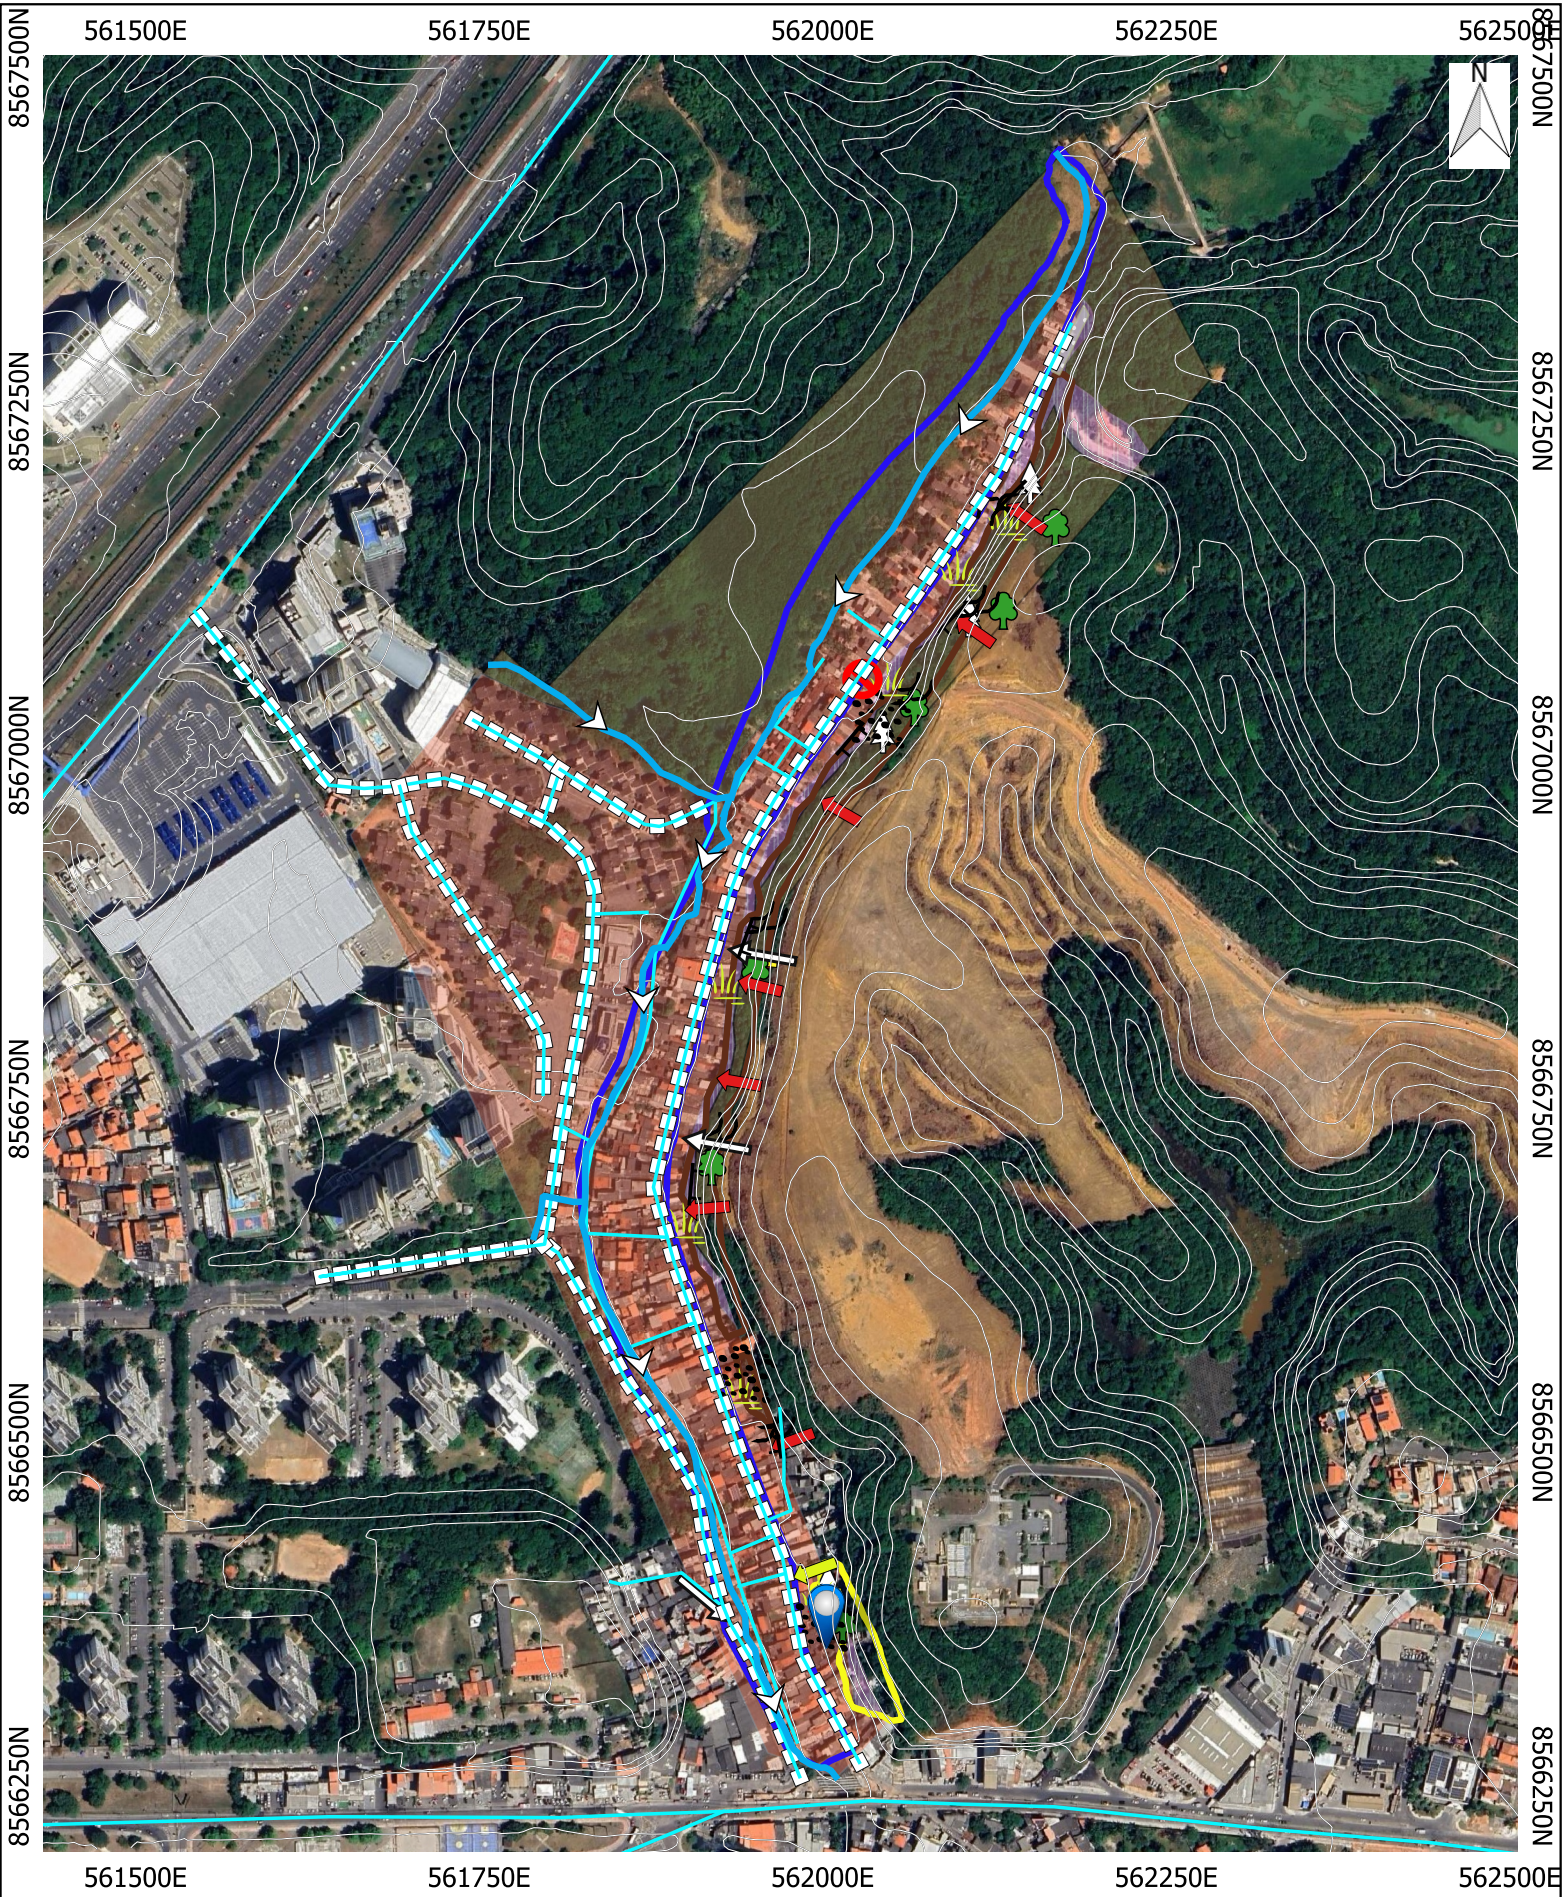
# MAPA DIAGNÓSTICO - BOLANDEIRA

**2.1 Caracterização e Situação:**A poligonal apresenta 23 há de área e 2945 m de perímetro, possui uma fatia escarpada do planalto dissecado, com taludes antrópicos, limitando a borda leste da área, recoberta parcialmente por vegetação no topo. Verifica-se no flanco oposto, porção norte, vegetação indicadora de terras úmidas. De modo geral, as encostas existentes, tem alturas máximas em torno de 15,0 metros e declividades variando entre 60° à subvertical aproximadamente.

**2.2 Geologia e Geotecnia:**O solo da área é composto por manto alterado do embasamento na base, passando ao solo residual no topo. Na área embrejada (NE da Poligonal) predomina o solo argiloso (Hidromórfico). As unidades estão parcialmente associadas ao solo remobilizado e/ou resíduos sólidos, quando antropizadas. Geotecnicamente predomina o Domínio Geológico IV – (Complexo Cristalino do Embasamento - PDE). Quando remobilizado esse solo confere baixos padrões de resistência tornando-se instável, sobretudo por apresentar estrutura reliquia xistosa no manto de alteração.

**2.3 Drenagem:**A área é contemplada em 90% com rede de esgoto e sistema de macrodrenagem principalmemente na 1ª Travessa Jorge Amado, local com direcionamento aos Rios locais. O canal fluvial que percorre a área, recebe contribuições temporária do extravasamento da barragem de Pituauçu em altas precipitações, bem como, contribuição do Rio Cachoeirinha e das terras úmidas a NW. Após a obra e macrodrenagem e duplicação da Av. Jorge Amado esta drenagem natural encontra-se quase em sua totalidade coberta.

Essa poligonal apresenta áreas com muito alta susceptibilidade a deslizamentos de terra, principalmente devido aos cortes de taludes verticalizados na base da encosta para construção de imóveis com um ou mais pavimentos. Quando essa ação é somada ao descarte de lixo/entulho, cicatrizes de deslizamento, minadouros de água, vegetação ineficiente, lançamento de água servida, e geologia e geomorfologia desfavorável temos um cenário de risco muito alto para os moradores dessa localidade.

Muito Alto
