# MAPA DE RISCO - BOM JUA 2

**BOM JUA 2**  
FAZENDA GRANDE DO  
RETIRO

DEFESA CIVIL DE SALVADOR

# MAPA DIAGNÓSTICO - BOM JUA 2

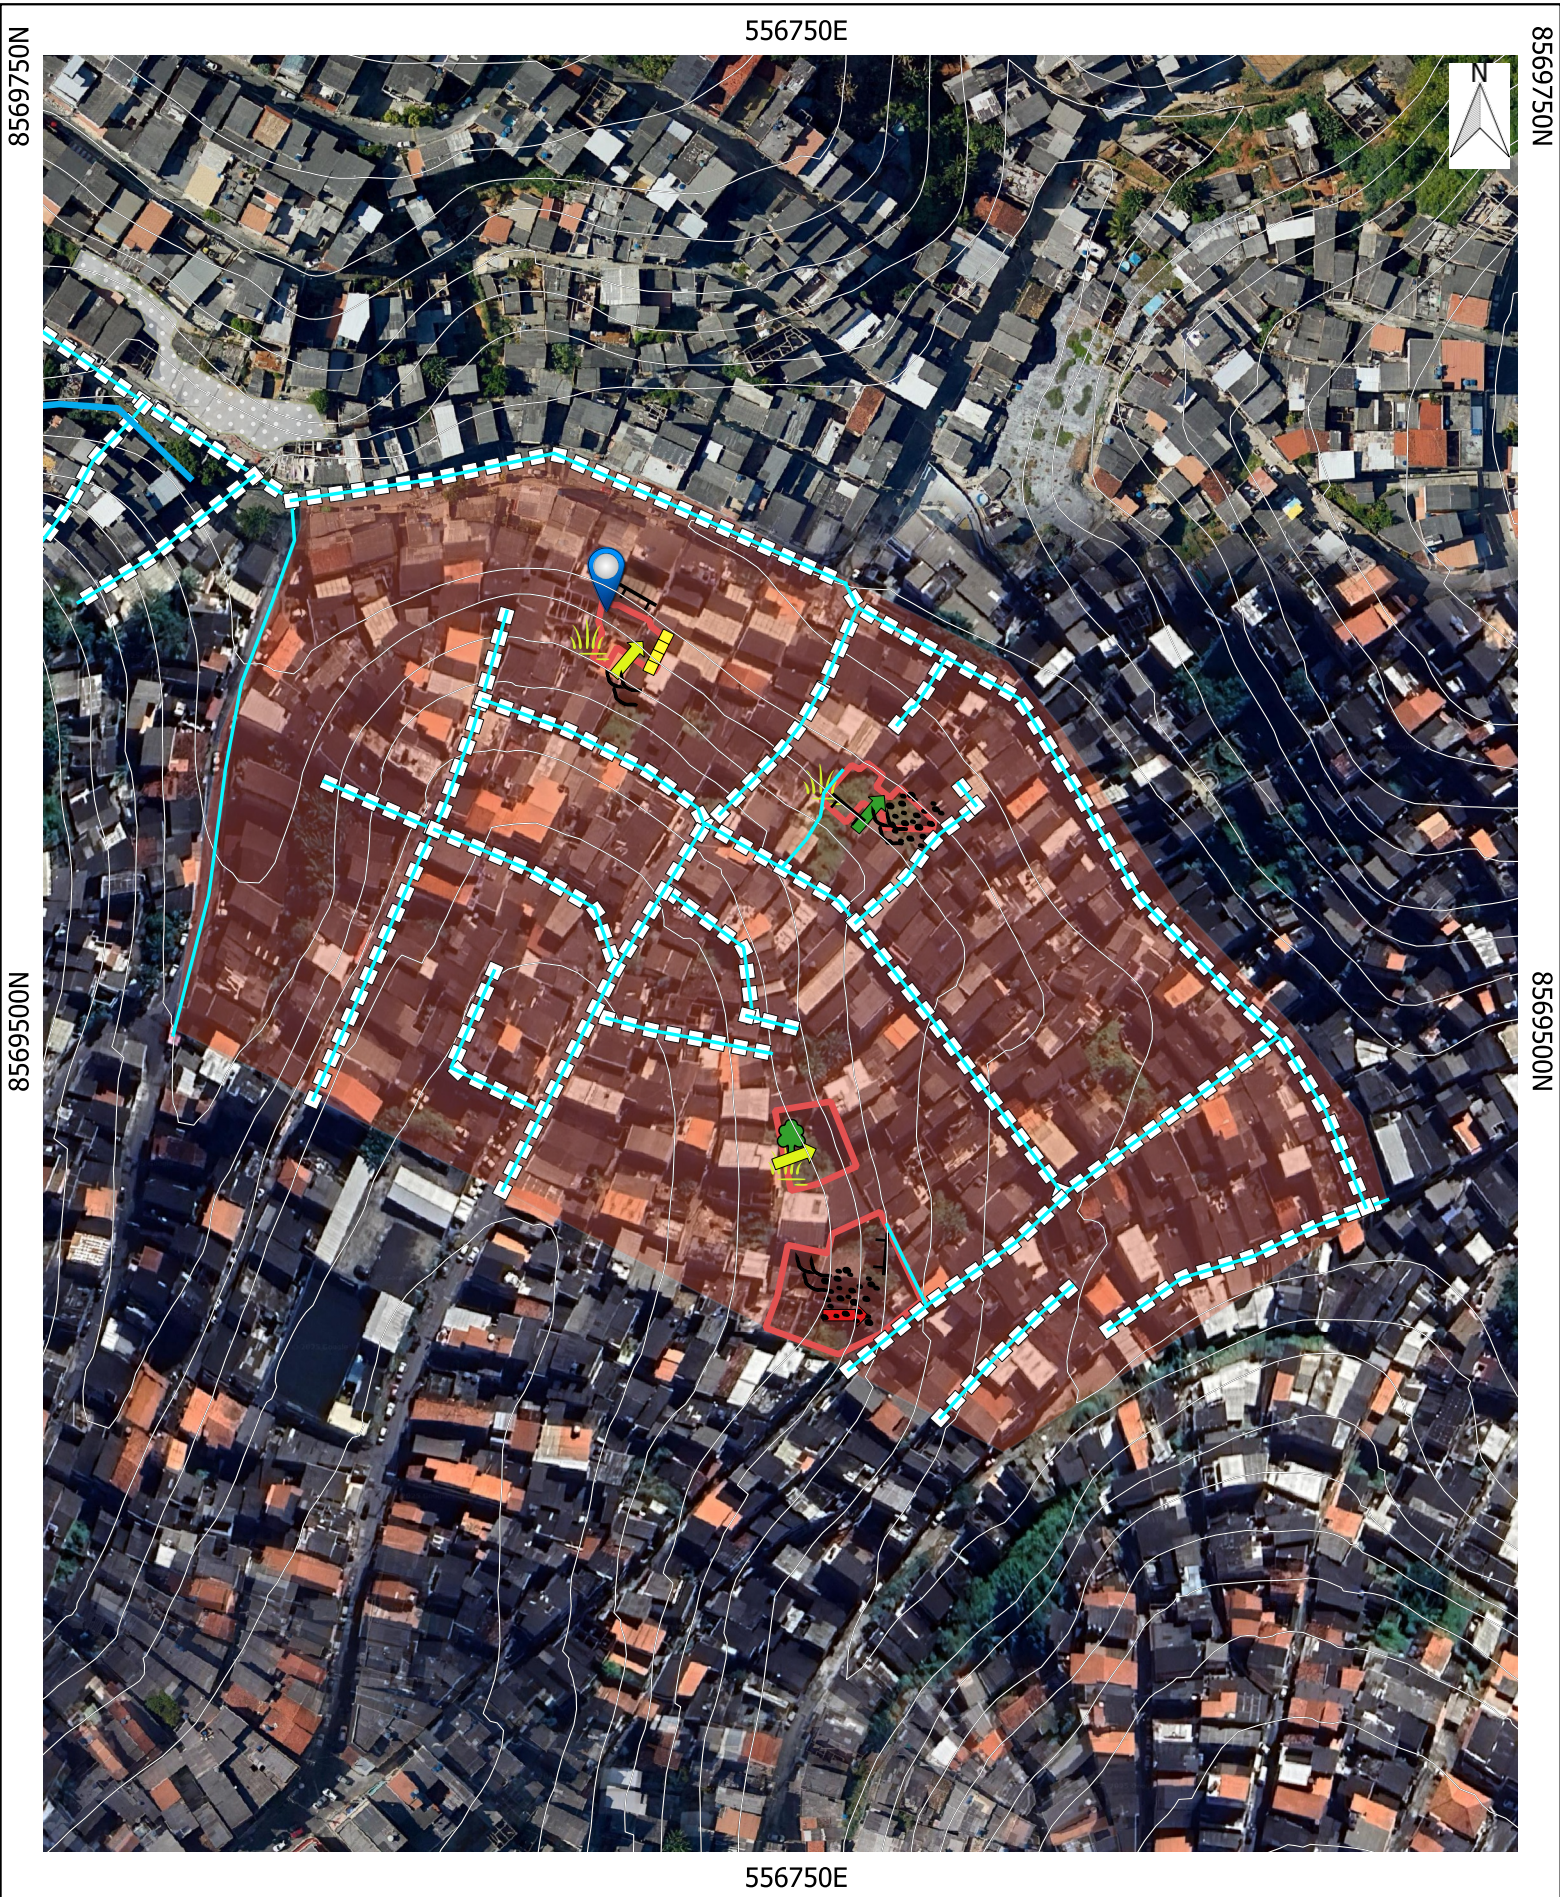
A poligonal apresenta susceptibilidade a deslizamento associado na maior parte das vezes a cortes em fundo de imóveis, proporcionando por vezes taludes verticalizados há ainda fatores antrópicos associados como acúmulo de lixo e lançamento de água servida. Houve uma obra recente de requalificação na Travessa Canto da Floresta, sanando o risco da encosta com uma obra de solo grampeado, e uma obra de tamponamento do canal solucionando os alagamentos recorrentes no local. Devido aos fatores predisponentes listados o risco a deslizamento e alagamento é alto.

Alto
