# MAPA DE RISCO - BOM JUA

**BOM JUA**  
SÃO CAETANO

**DEFESA CIVIL DE SALVADOR**  
SETOR DE MONITORAMENTO DE  
ÁREAS DE RISCO - SEMAR  
SRC: SIRGAS 2000/ UTM 24S  
Elaborado em: Outubro/2025  
Imagem: Google Satelite (2025)

# MAPA DIAGNÓSTICO - BOM JUA

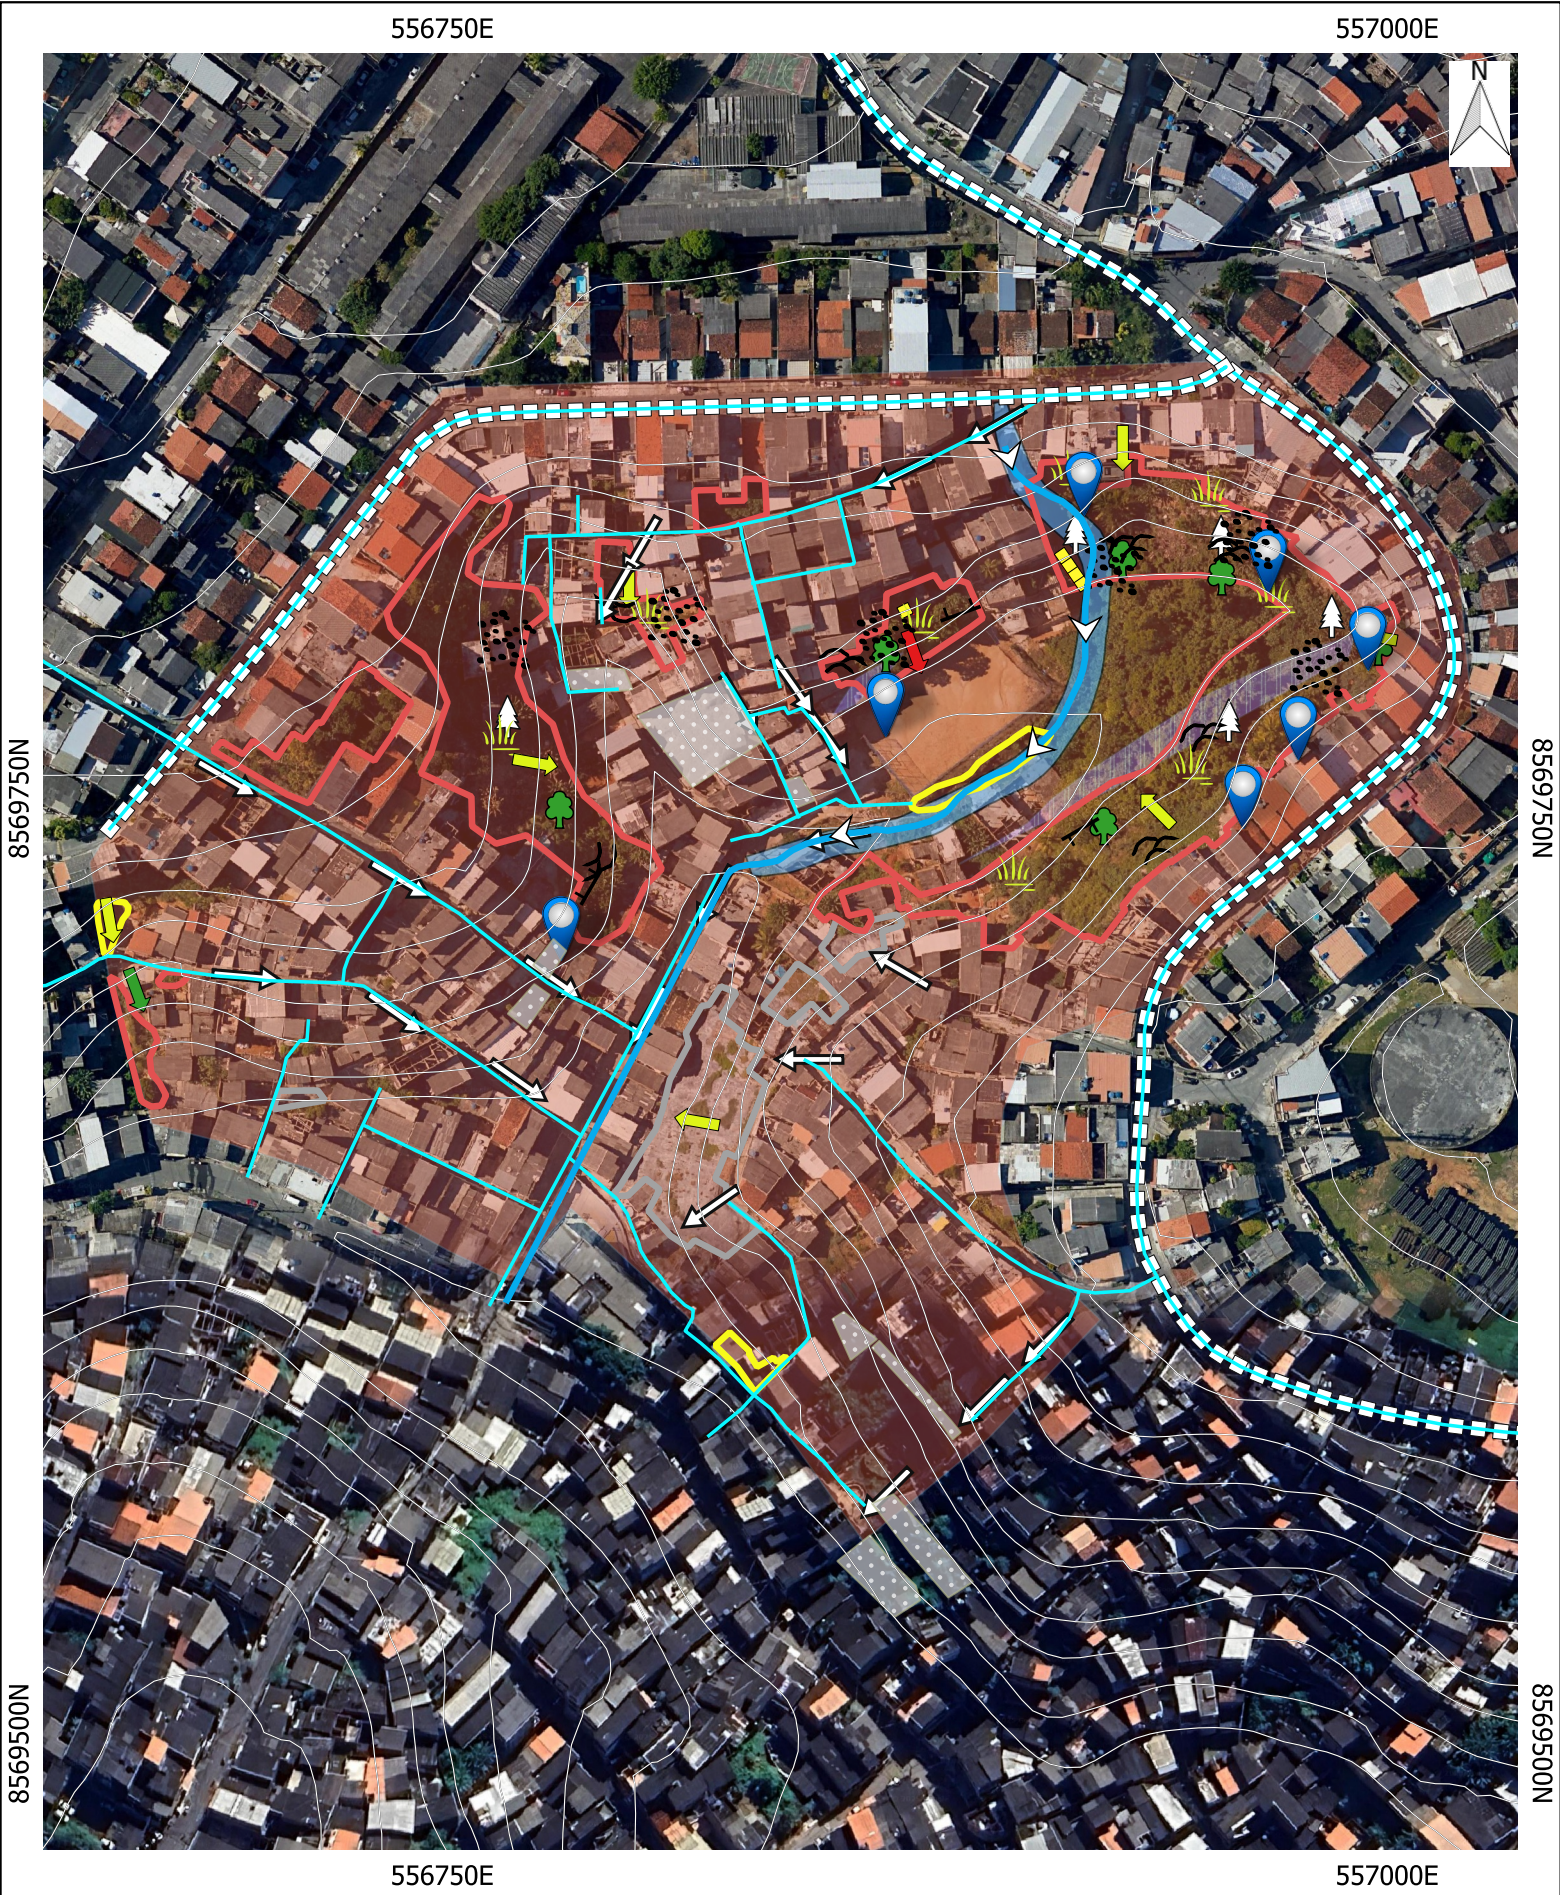
**2.1 Caracterização e Situação:**Área em forma de vale assimétrico com vertentes antropizadas, alturas máximas próximas de 35 metros e declividades variando entre 18° à 65°, por vezes sub-vertical. São individualizados, seis setores distintos de encostas em terrenos com solos remobilizados e alta cupação urbanística, sendo observado vegetação inadequada, bem como cicatrizes de deslizamentos recentes.

**2.2 Geologia e Geotecnia:**ocorrem rochas alteradas do embasamento na base, evoluindo ao solo remobilizado. Nas partes mais altas, os solos estão recobertos por aterro e resíduos sólidos. Predomina o Domínio Geotécnico Geológico IV – Complexo Cristalino do Embasamento (PDE). Destaca-se no geral, a ocorrência de estrutura típica de fraturas na rocha, no interior do maciço onde aflora na porção central da polygonal.

**2.3 Drenagem:**Sistema de Drenagem precário, visto em boa parte, lançamentos de águas pluviais e esgoto sobre as encostas. Destacam-se enxurradas durante precipitações intensas. Um córrego natural corta a porção central da área, o qual está submerso parcialmente dentro de galeria, recebendo contribuições temporárias nas encostas da margem esquerda durante precipitações, bem como lançamentos de aguas servidas a jusante

Quadro de alta suscetibilidade a escorregamentos de terra pontuais, deixando vulnerável imóveis situados ao longo das encostas, quando em condições de alta precipitação. A instabilidade do terreno está relacionada ao relevo acentuado, sobrecarga das edificações na região da crista, estrutura fraturada do substrato, recoberto por material remobilizado e semipermeável, aliados a lançamentos de águas pluviais e servidas sobre as encostas, bem como a existência de vegetação inadequada. Houve uma breve melhora do descarte de lixo/entulho sobre as encostas.

Alto
