# MAPA DE RISCO - BOSQUE REAL

DEFESA CIVIL DE SALVADOR

# MAPA DE MONITORAMENTO - BOSQUE REAL

MAPA DIAGNÓSTICO - BOSQUE REAL

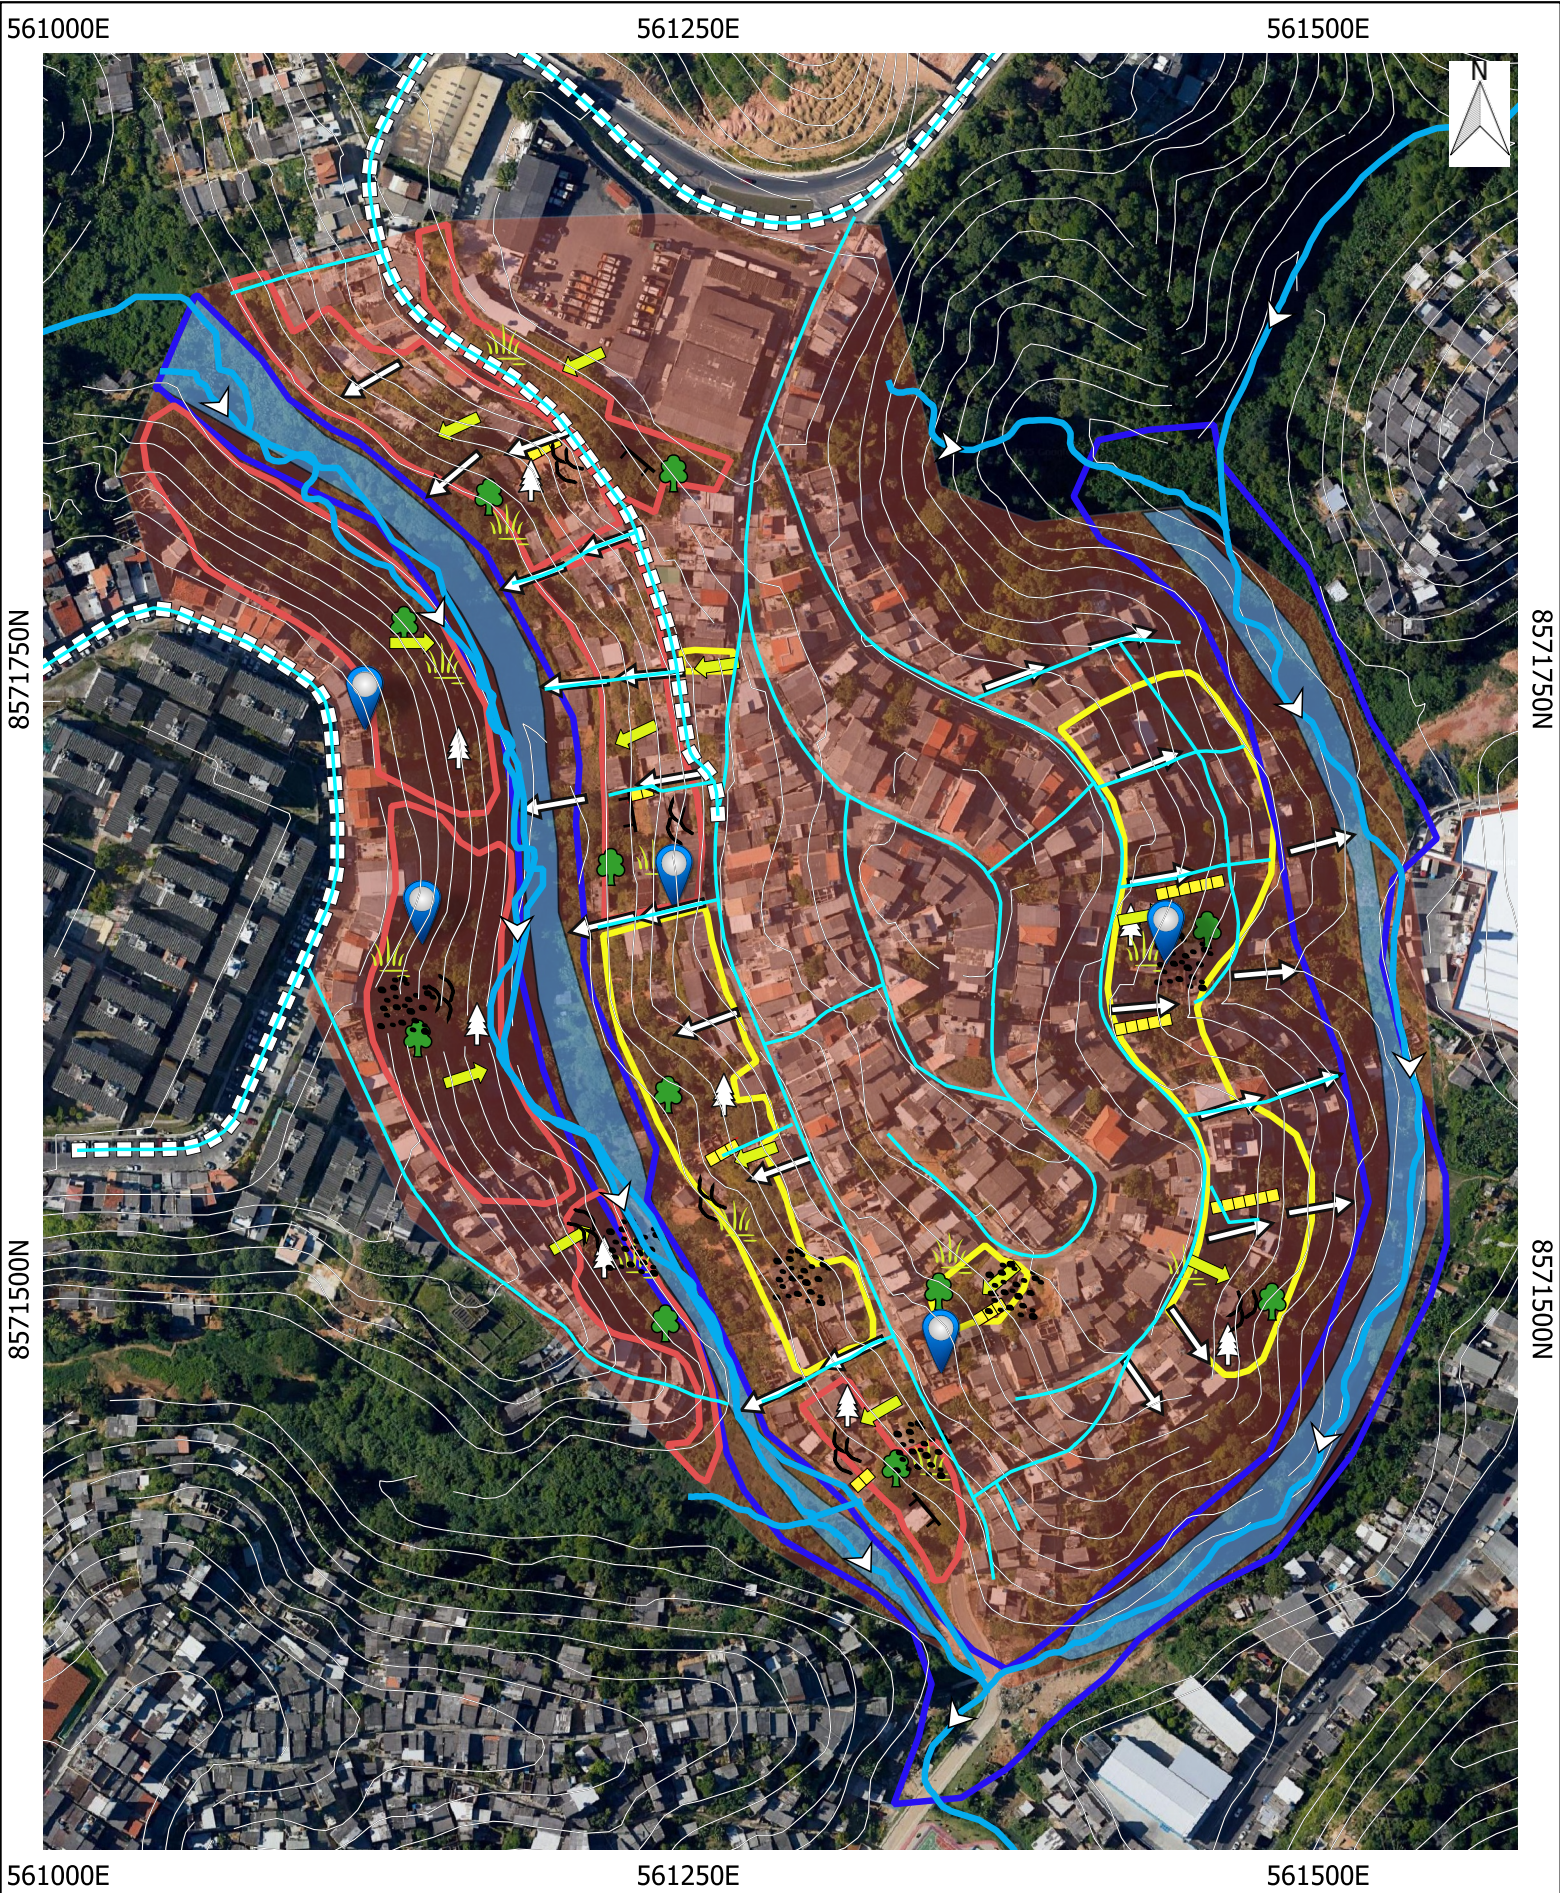
| 2. ASPECTOS FÍSICO-AMBIENTAIS |
|---|
| 2.1 Caracterização e Situação: O relevo apresenta-se com encostas de alta amplitude e declividade elevada (superior a 45°), entrecortadas por vales fechados em "V", com planície de inundação que tende a se expandir na convergência dos córregos. Entremeadas nas encostas ocorrem espécies arbóreas e arbustivas de pequeno a grande porte, com predominância de capim colônião e bananeiras. Cerca de 65% do solo encontra-se consolidado. |
| 2.2 Geologia e Geotecnia: A área se encontra inserida nos Domínios Geológico-Geotécnicos II (Depósitos de Cobertura Sedimentar Continental Terciária – Formação Barreiras) e IV (Embasamento Cristalino), onde as encostas apresentam estabilidade variando entre baixa e moderada, a depender do grau de ocupação. O contato do solo remobilizado com a Formação Barreiras e o manto de alteração do embasamento ou deste último com a Formação Barreiras, além de taludes de aterro associados, proporcionam baixos valores de resistência ao cisalhamento, favorecendo movimentos de massa. Sobre esses domínios, predomina o solo remobilizado, comumente associado a lixo e resíduos de construção. |
| 2.3 Drenagem: Área contemplada com sistema de esgotamento sanitário, sendo sua drenagem natural formada por dois córregos (Rio Trobogi), que contorna a poligonal, estes córregos são alimentados pelos escoamentos superficiais e águas servidas. Dada a declividade acentuada de suas nascentes, quando ocorrem grandes precipitações o fluxo assume a forma de enxurrada. |

| 3. DIAGNÓSTICO |
|---|
| As características da área sugerem um cenário de alta suscetibilidade a deslizamentos e alto risco nas encostas situadas na porção oeste da área (Colina Azul) devido a ocupação inadequada dessas vertentes e ao desnudamento do solo. Nas encostas situadas na porção leste da área foram identificados eventos erosivos (ravinas) em avançado processo de degradação do solo. Há também alta suscetibilidade a alagamento nos fundos dos vales a leste e oeste. |

| 4. GRAU DE RISCO |
|---|
| Alto |
