# MAPA DE RISCO - BRONGO

DEFESA CIVIL DE SALVADOR

SETOR DE MONITORAMENTO DE  
ÁREAS DE RISCO - SEMAR

# MAPA DIAGNÓSTICO - BRONGO

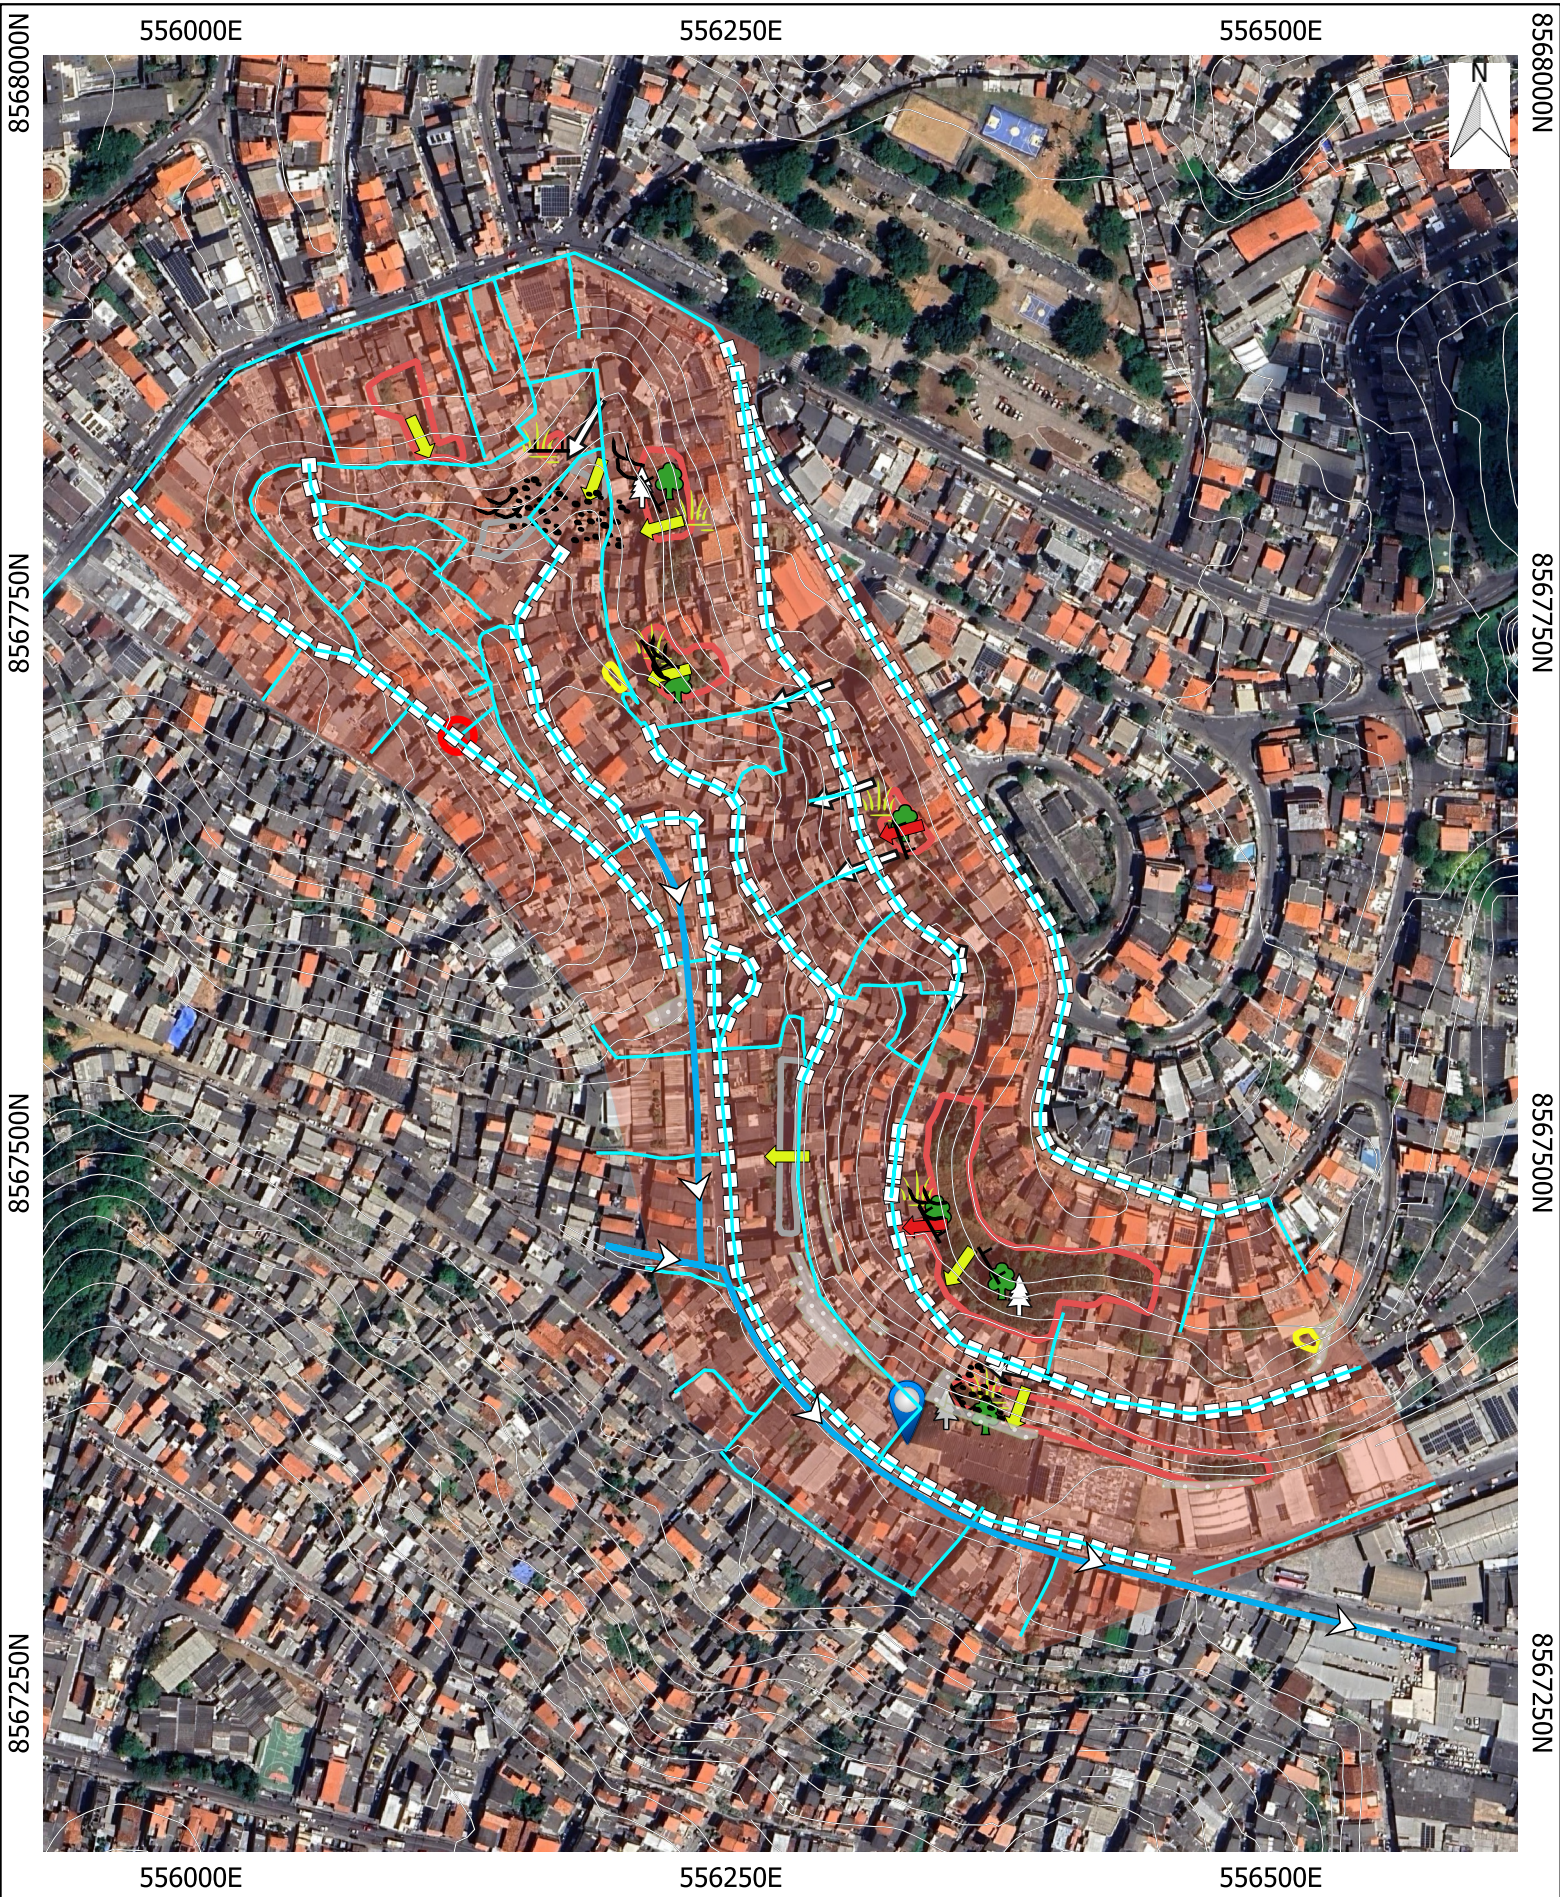
Do exposto pode-se concluir que, a presente poligonal apresenta trechos críticos, com alta suscetibilidade e alto risco a movimentos gravitacionais de massa e com elevada vulnerabilidade para alguns de seus moradores. Os principais fatores agravantes são a presença de vegetação ineficiente, cortes verticalizados, cicatrizes de deslizamento proeminentes e o acúmulo de lixo. O PDE 393 encontra-se parcialmente contemplado com a realização de uma obra de solo grampeado, enquanto que a região do PDE 329 possui apenas obras de proteção geomanta.

Alto
