# MAPA DE RISCO - CALABETAO 2

## CALABETAO 2

DEFESA CIVIL DE SALVADOR

SETOR DE MONITORAMENTO DE  
ÁREAS DE RISCO - SEMAR

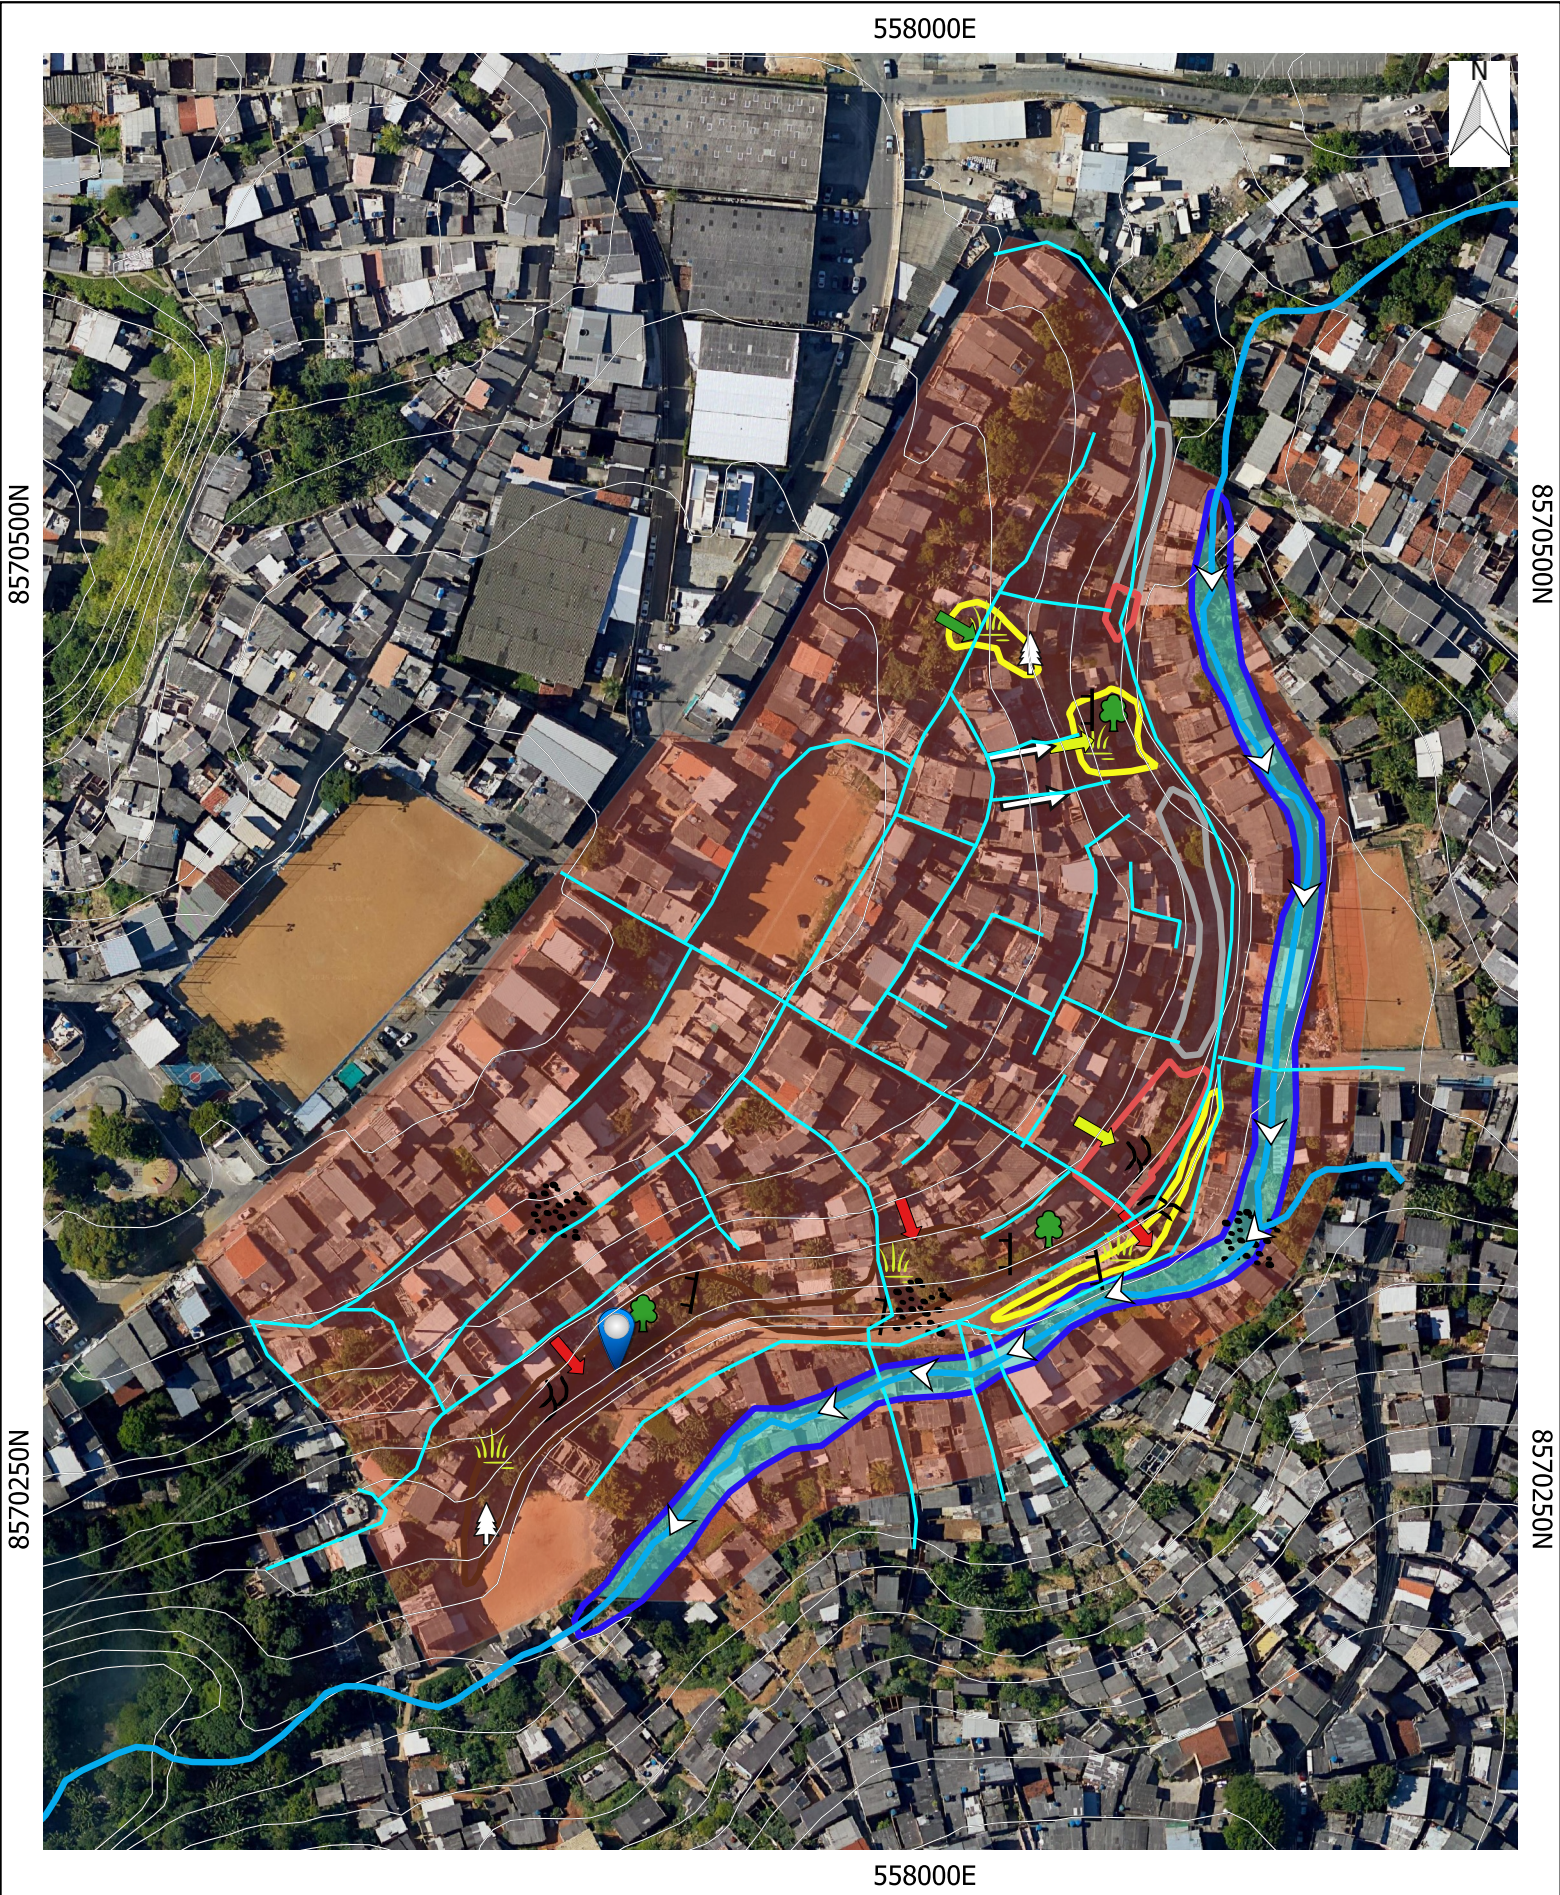
# MAPA DIAGNÓSTICO - CALABETAO 2

Dos cinco pontos críticos identificados, um ponto apresenta fatores predisponentes para alagamento e quatro para deslizamento, tendo como principal agravante a vulnerabilidade ao acúmulo de lixo/entulho nas redes de esgoto/drenagem e a inexistência da mesma em algumas das vias, contando também com a passagem de um canal aberto no centro da poligonal, além instabilidade decorrente da ocupação indevida, gerando talude de corte, além de feições erosivas como cicatrizes de deslizamento bem marcadas. O substrato remobilizado associado a acúmulo de lixo/entulho nos canais, a supressão da vegetação natural que protege a drenagem e construções irregulares sobre o canal, contribuem com o aumento do risco de alagamento.

Alto
