# MAPA DE RISCO - CALABETAO 3

DEFESA CIVIL DE SALVADOR

SETOR DE MONITORAMENTO DE  
ÁREAS DE RISCO - SEMAR

MAPA DIAGNÓSTICO - CALABETAO 3

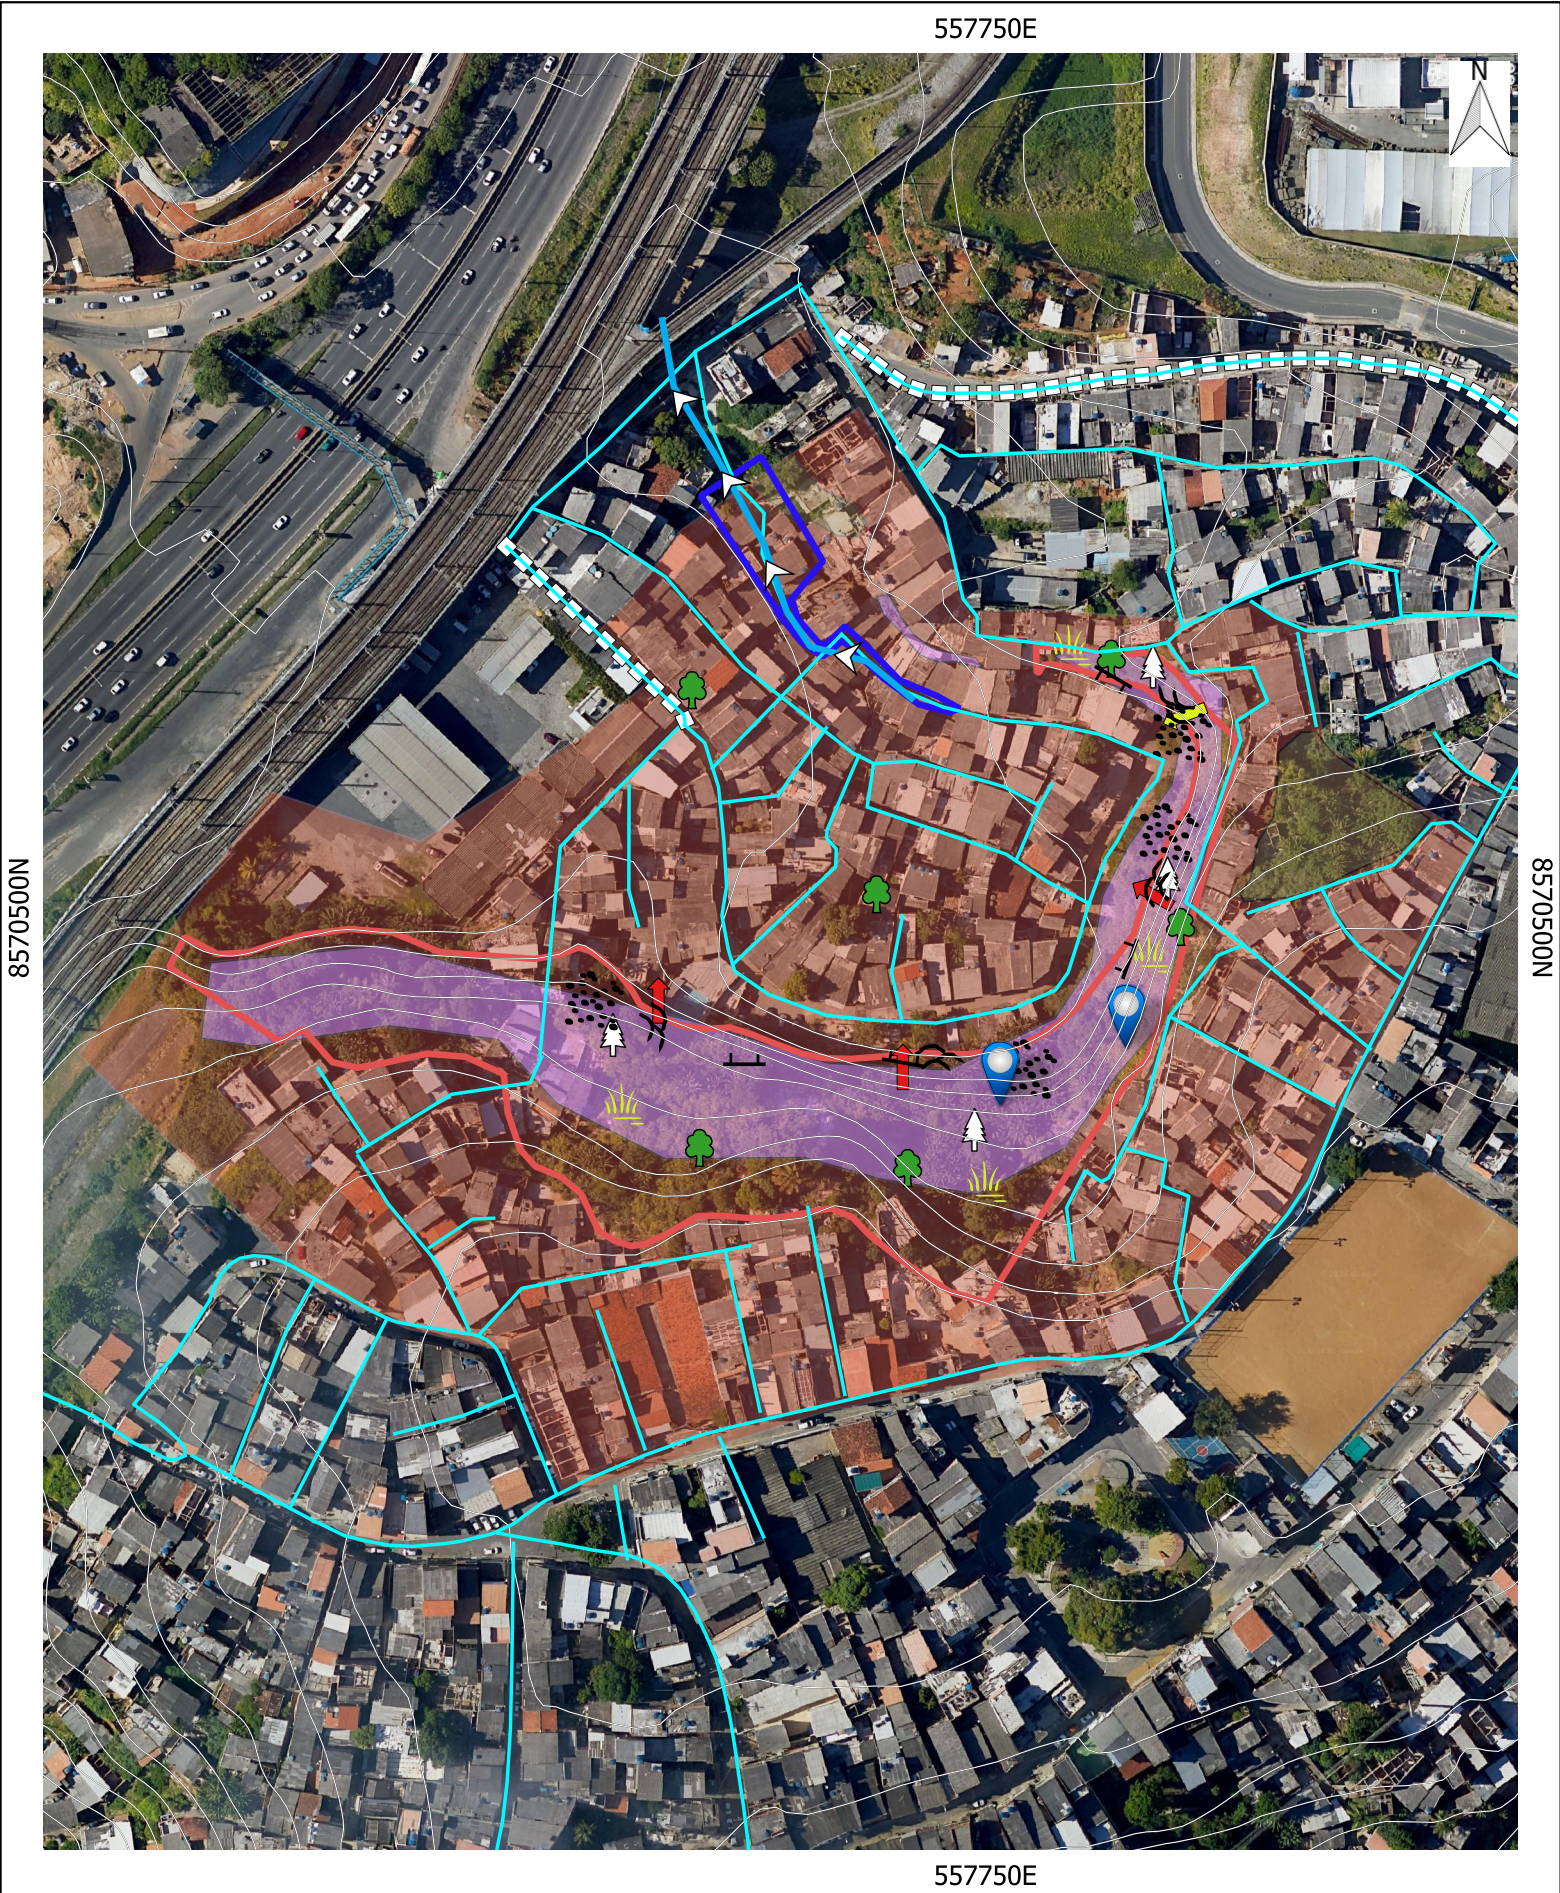
2.2 Geologia e GeotecniaA área possui um curso d’água incipiente na região norte da poligonal com fluxo sul-norte. A rede de esgoto compreende 90% dos acessos da poligonal, já a drenagem é praticamente inexistente, apenas observado no início da rua Dom Avelar.

2.3 DrenagemDo ponto de vista geotécnico, de acordo com o PDE/2004, a área se encontra inserida em uma área de pedra desativada nos Domínios Geológico-Geotécnicos III e IV (Depósitos de Cobertura Sedimentar Terciária e Embasamento Cristalino Precambriano), predominando sobre essas unidades o solo remobilizado com intensa ação antrópica na área, bem como solo residual de pedra. Destaca-se que a área de pedra possui diferentes padrões de fraturamento que intensificam deflagração de movimentos de massa.

A área possui fatores predisponentes para alagamento e movimentos de massa (pedra e solo). Como principal agravante a vulnerabilidade destaca-se o acumulo de entulho/lixo nas cristas, minas d’água por toda a pedra, cicatrizes de deslizamentos, e vegetação inapropriada como árvores de grande porte e bananeiras na interface solo/rocha, além da instabilidade decorrente da ocupação indevida na crista e na base da pedra.

Alto
