# MAPA DE RISCO - CALAFATE

**CALAFATE**  
FAZENDA GRANDE DO  
RETIRO

**DEFESA CIVIL DE SALVADOR**  
SETOR DE MONITORAMENTO DE  
ÁREAS DE RISCO - SEMAR  
SRC: SIRGAS 2000/ UTM 24S  
Elaborado em: Outubro/2025  
Imagem: Google Satelite (2025)

# MAPA DIAGNÓSTICO - CALAFATE

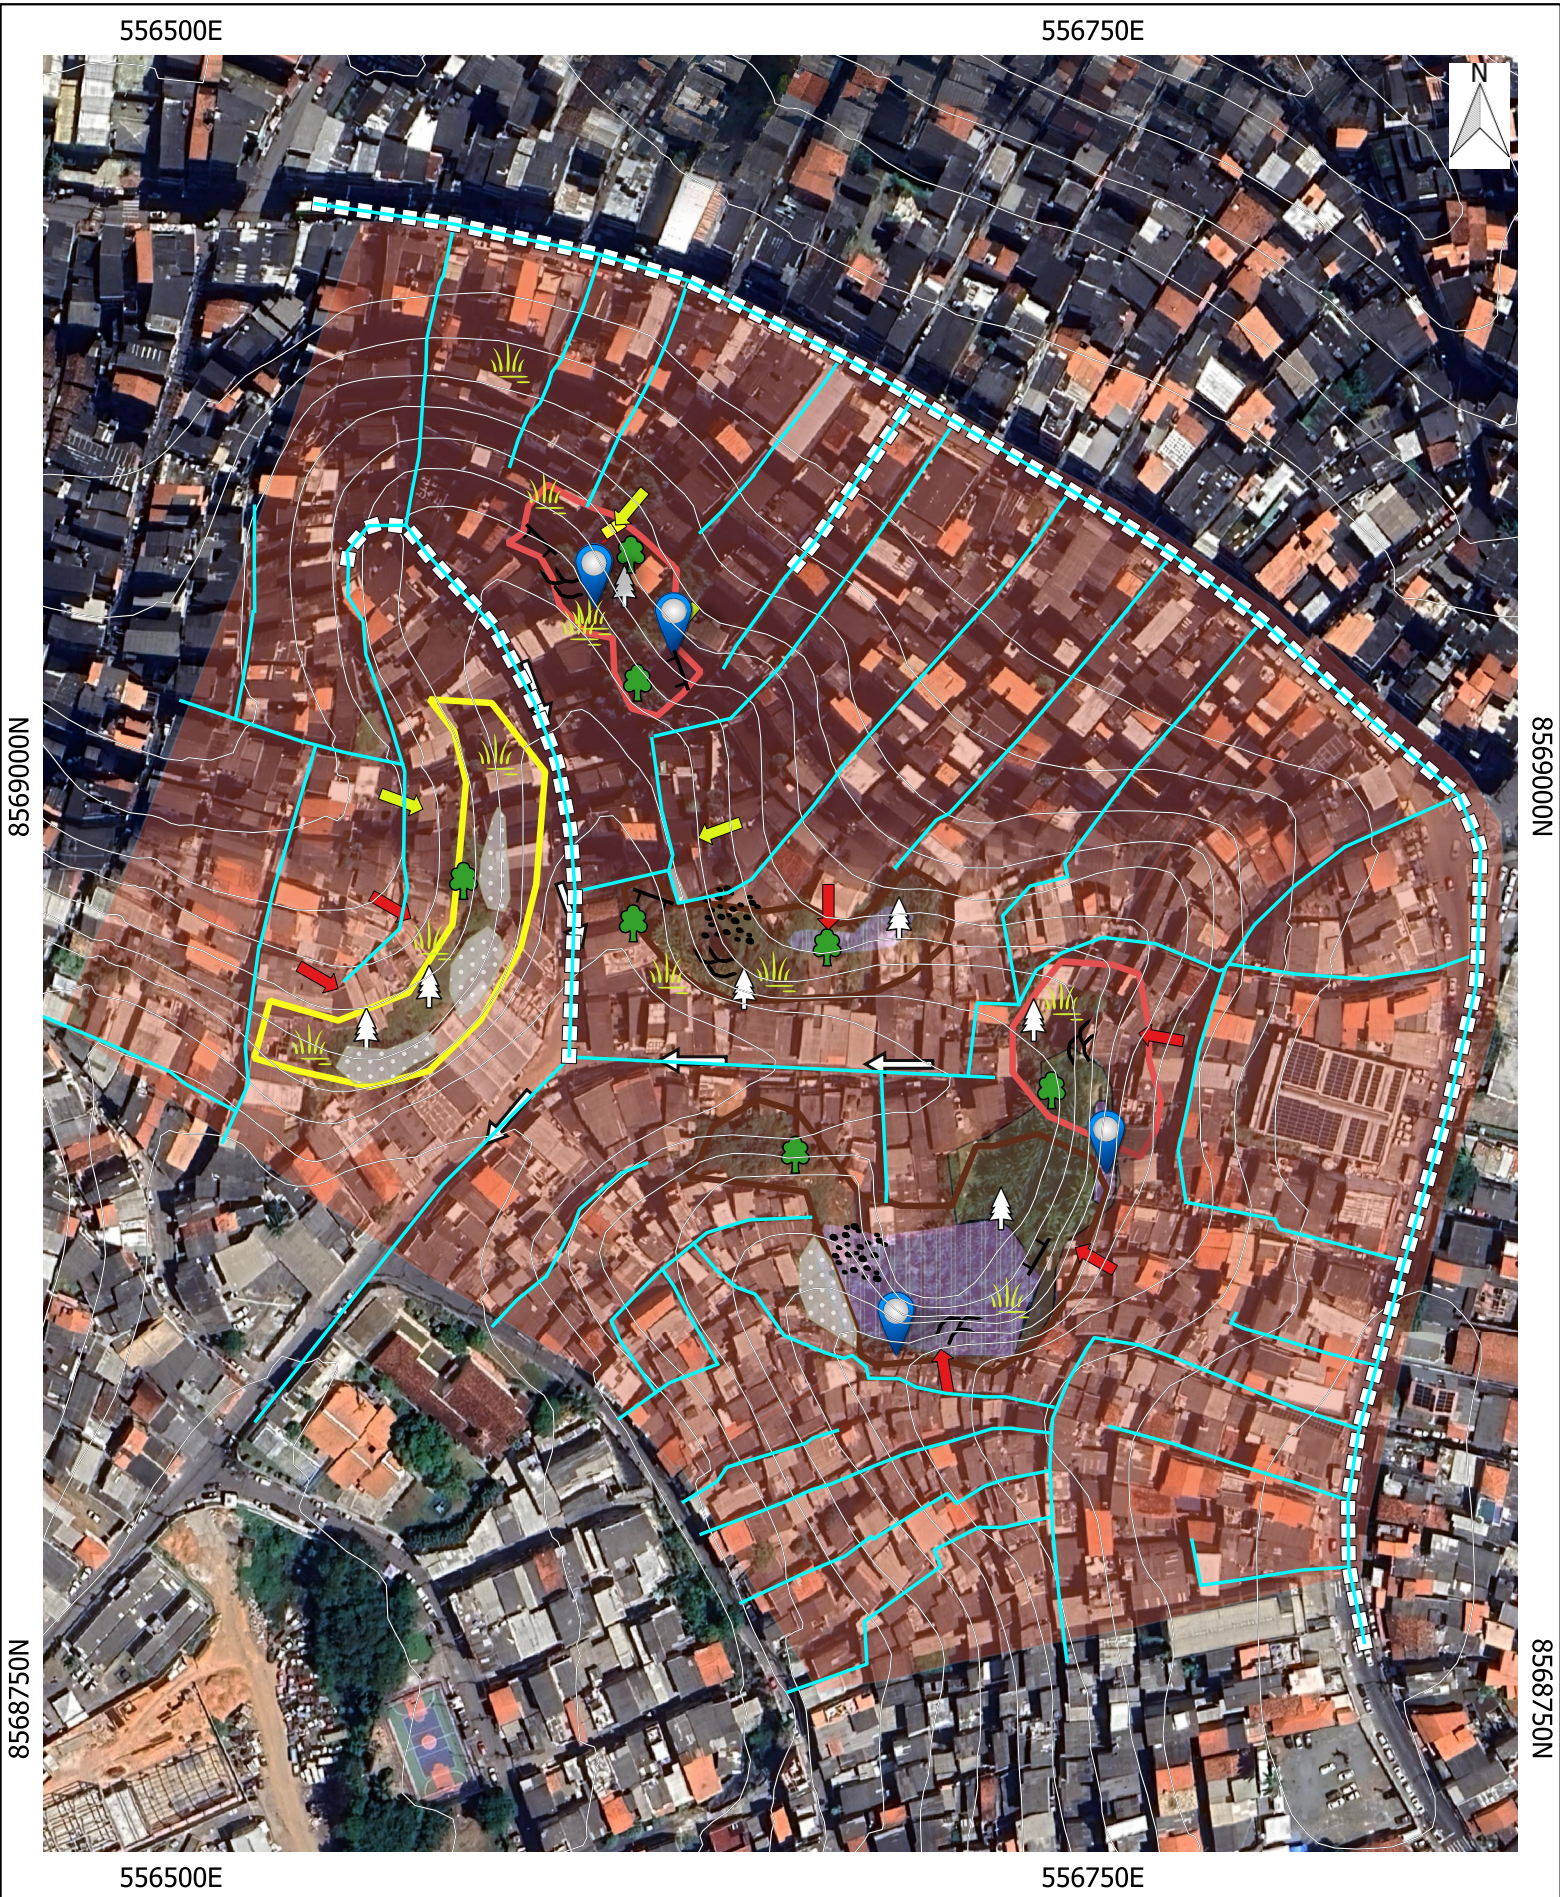
| 1. LOCALIZAÇÃO | |
|---|---|
| <b>2.1 Caracterização e Situação:</b> Área com 10,11ha e 1,23 km de perímetro, localizada na porção noroeste da cidade, no bairro Fazenda Grande do Retiro. Apresenta relevo de morro com topos convexos e vale em 'U'. As vertentes cônvexas-concavas apresentam inclinações variando entre 45° e 90°. Dentre os principais agravantes antrópicos tem-se o acumulo de lixo e entulho nas encostas. | |
| <b>2.2 Geologia e Geotecnia</b> Do ponto de vista geotécnico, de acordo com o PDE/2004, a área se encontra inserida nos Domínios Geológico-Geotécnicos II e IV (Depósitos de Cobertura Sedimentar Continental Terciária – Formação Barreiras), e o Embasamento Cristalino Pré-Cambriano, onde as encostas apresentam estabilidades variando entre baixa e moderada, a depender do grau de ocupação. As rochas do embasamento cristalino encontram-se muito alteradas e muito fraturadas, foram identificados pontos potenciais de deslizamento e tombamento de rocha na região da pedreira, além de deslizamento de terra da crista. | |
| <b>2.3 Drenagem</b> Não há drenagem natural dentro da polygonal. Quanto à infraestrutura, a rede de esgotamento abrange aproximadamente 100% da área, enquanto a drenagem pluvial compreende apenas 10% da área de forma ineficiente. | |
| A área apresenta uma grande urbanização, seu maior risco é inerente a grande densidade de imóveis próximos das áreas de pedreiras desativadas, além de fatores predisponentes como bananeiras, capim coloniao, cicatrizes de deslizamento, lançamento de água servida e descarte de lixo na crista da encosta. Há um problema bem demarcado deste descarte inapropriado que em períodos de chuva potencializa deslizamento de terra e rocha no local. Há intervenções pontuais de estabilização realizado de forma particular. Devido aos fatores predisponentes listados o grau de risco de deslizamento da área é muito alto. | |
| Muito Alto | |
