# MAPA DE RISCO - CANDINHO FERNANDES

**CANDINHO FERNANDES**  
FAZENDA GRANDE DO  
RETIRO

**DEFESA CIVIL DE SALVADOR**

Relatório Diagnóstico

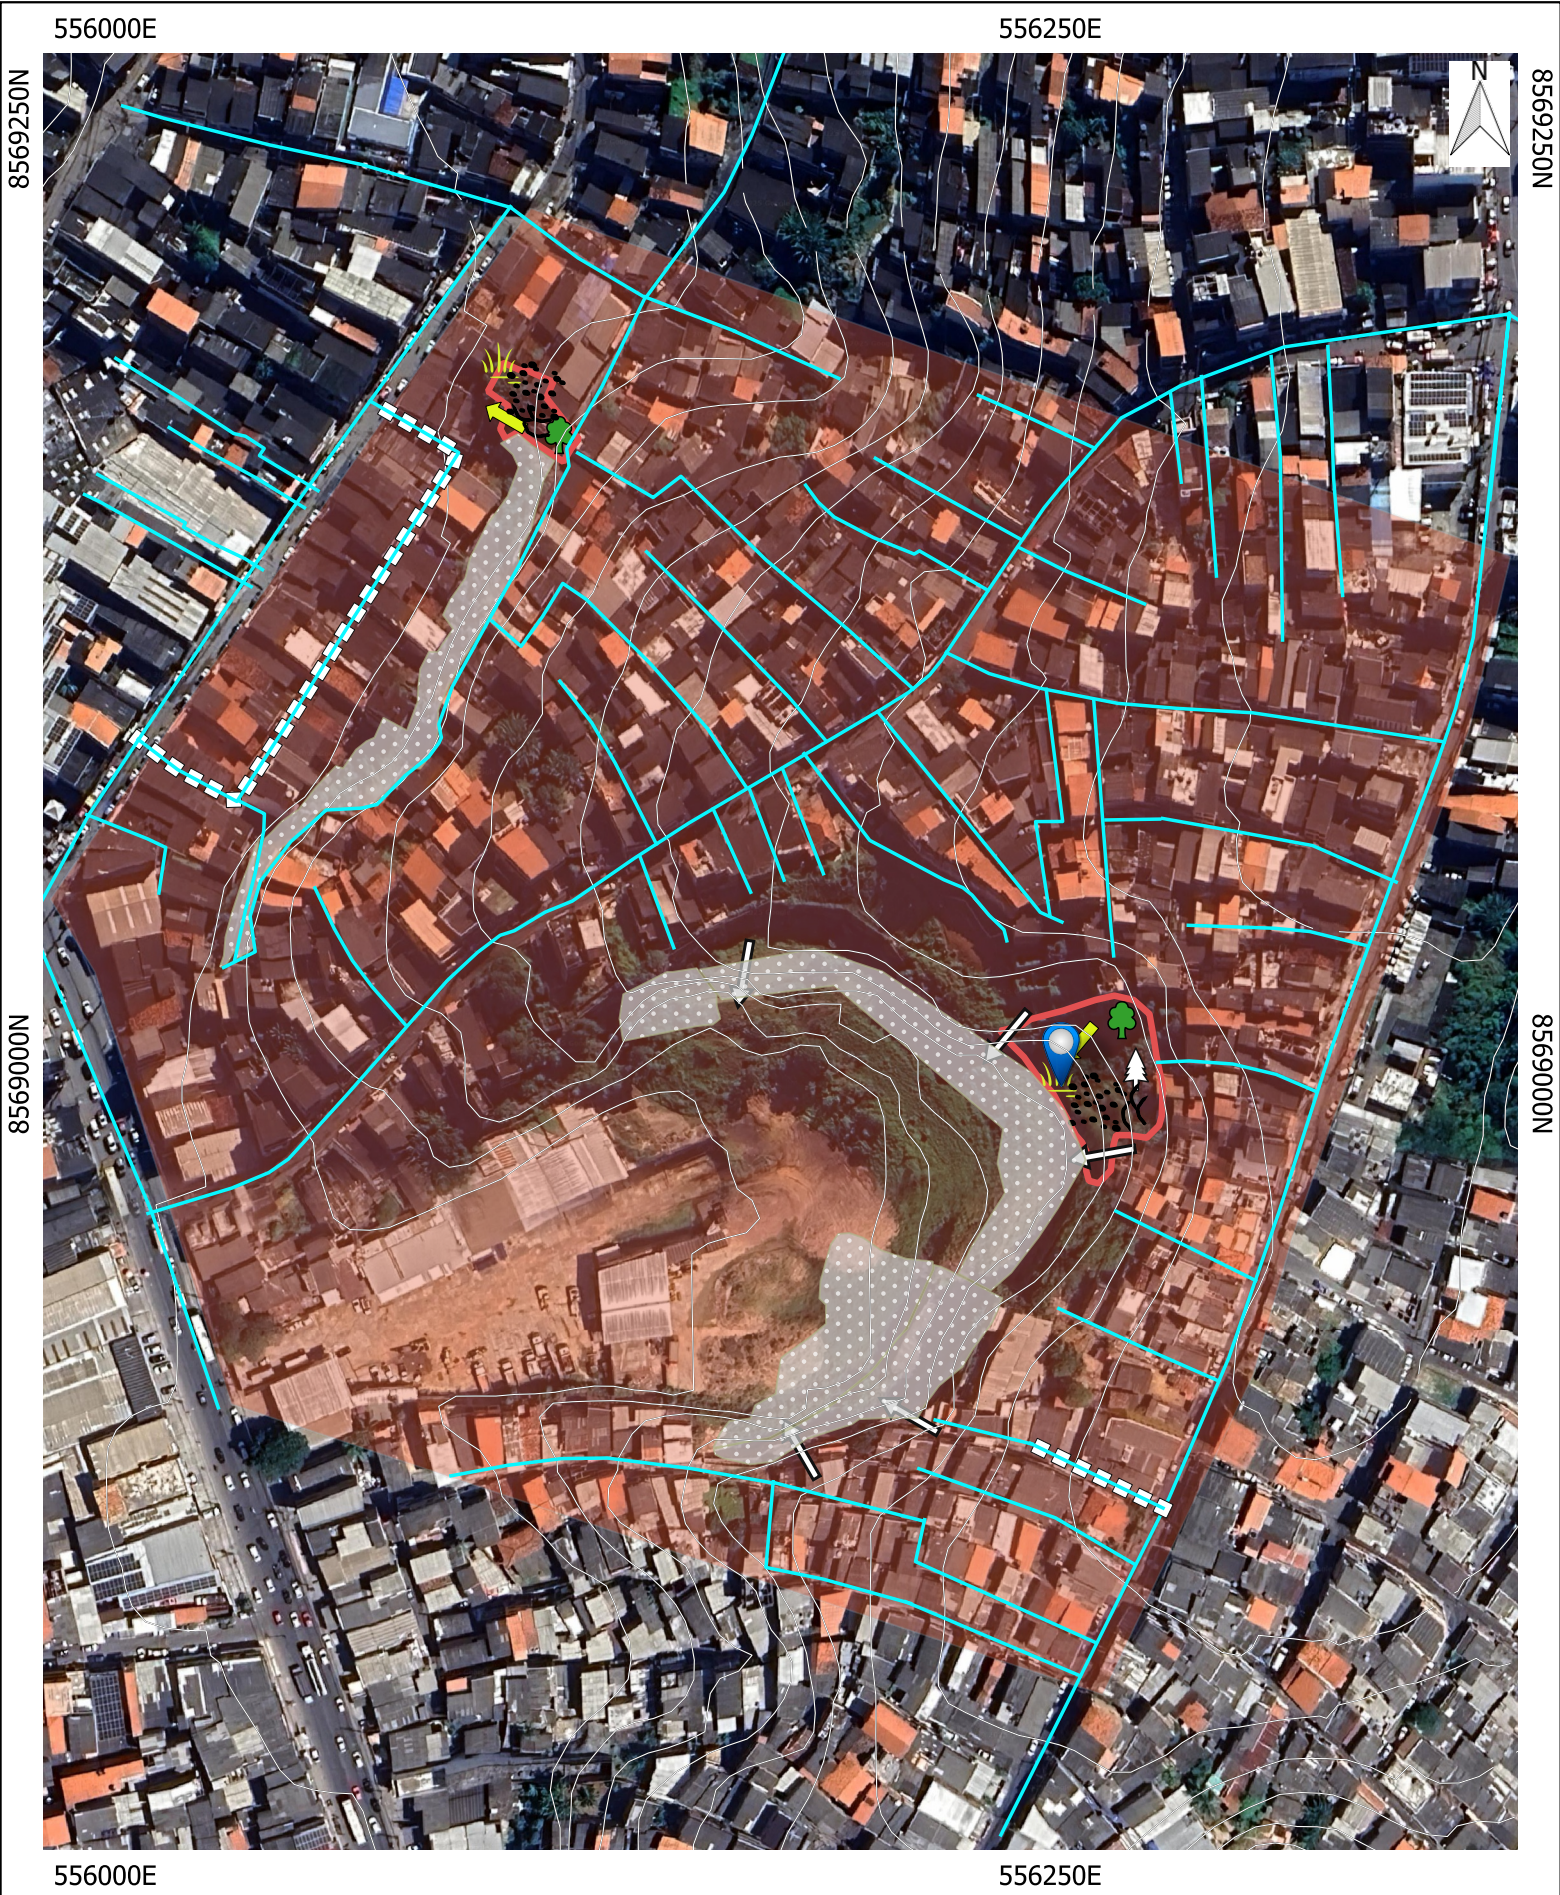
MAPA DIAGNÓSTICO - CANDINHO FERNANDES

Os pontos críticos se concentram principalmente ao longo do perímetro superior de uma pedreira inativa, embora a maioria já tenha passado por obras de contenção (solo grampeado ou cortina atirantada). No entanto, ainda restam alguns pontos sem medidas de proteção/estabilização, como na encosta localizada acima de uma cortina atirantada, localizada no meio da pedreira, com acesso pela avenida Santo Inácio, juntamente com outra encosta localizada na Travessa Dom João, com acesso também pela Rua Alta da Sapucaia. Os pontos críticos são agravados pela presença de lixo e entulho que geram instabilidade na encosta, além da presença de lançamento de águas servidas e esgoto. Com base no monitoramento e nos critérios atinentes ao risco geológico, classifica-se a poligonal como de alta suscetibilidade e vulnerabilidade alta ao deslizamento.

Médio
