# MAPA DE RISCO - CHILE

DEFESA CIVIL DE SALVADOR

SETOR DE MONITORAMENTO DE  
ÁREAS DE RISCO - SEMAR

# MAPA DIAGNÓSTICO - CHILE

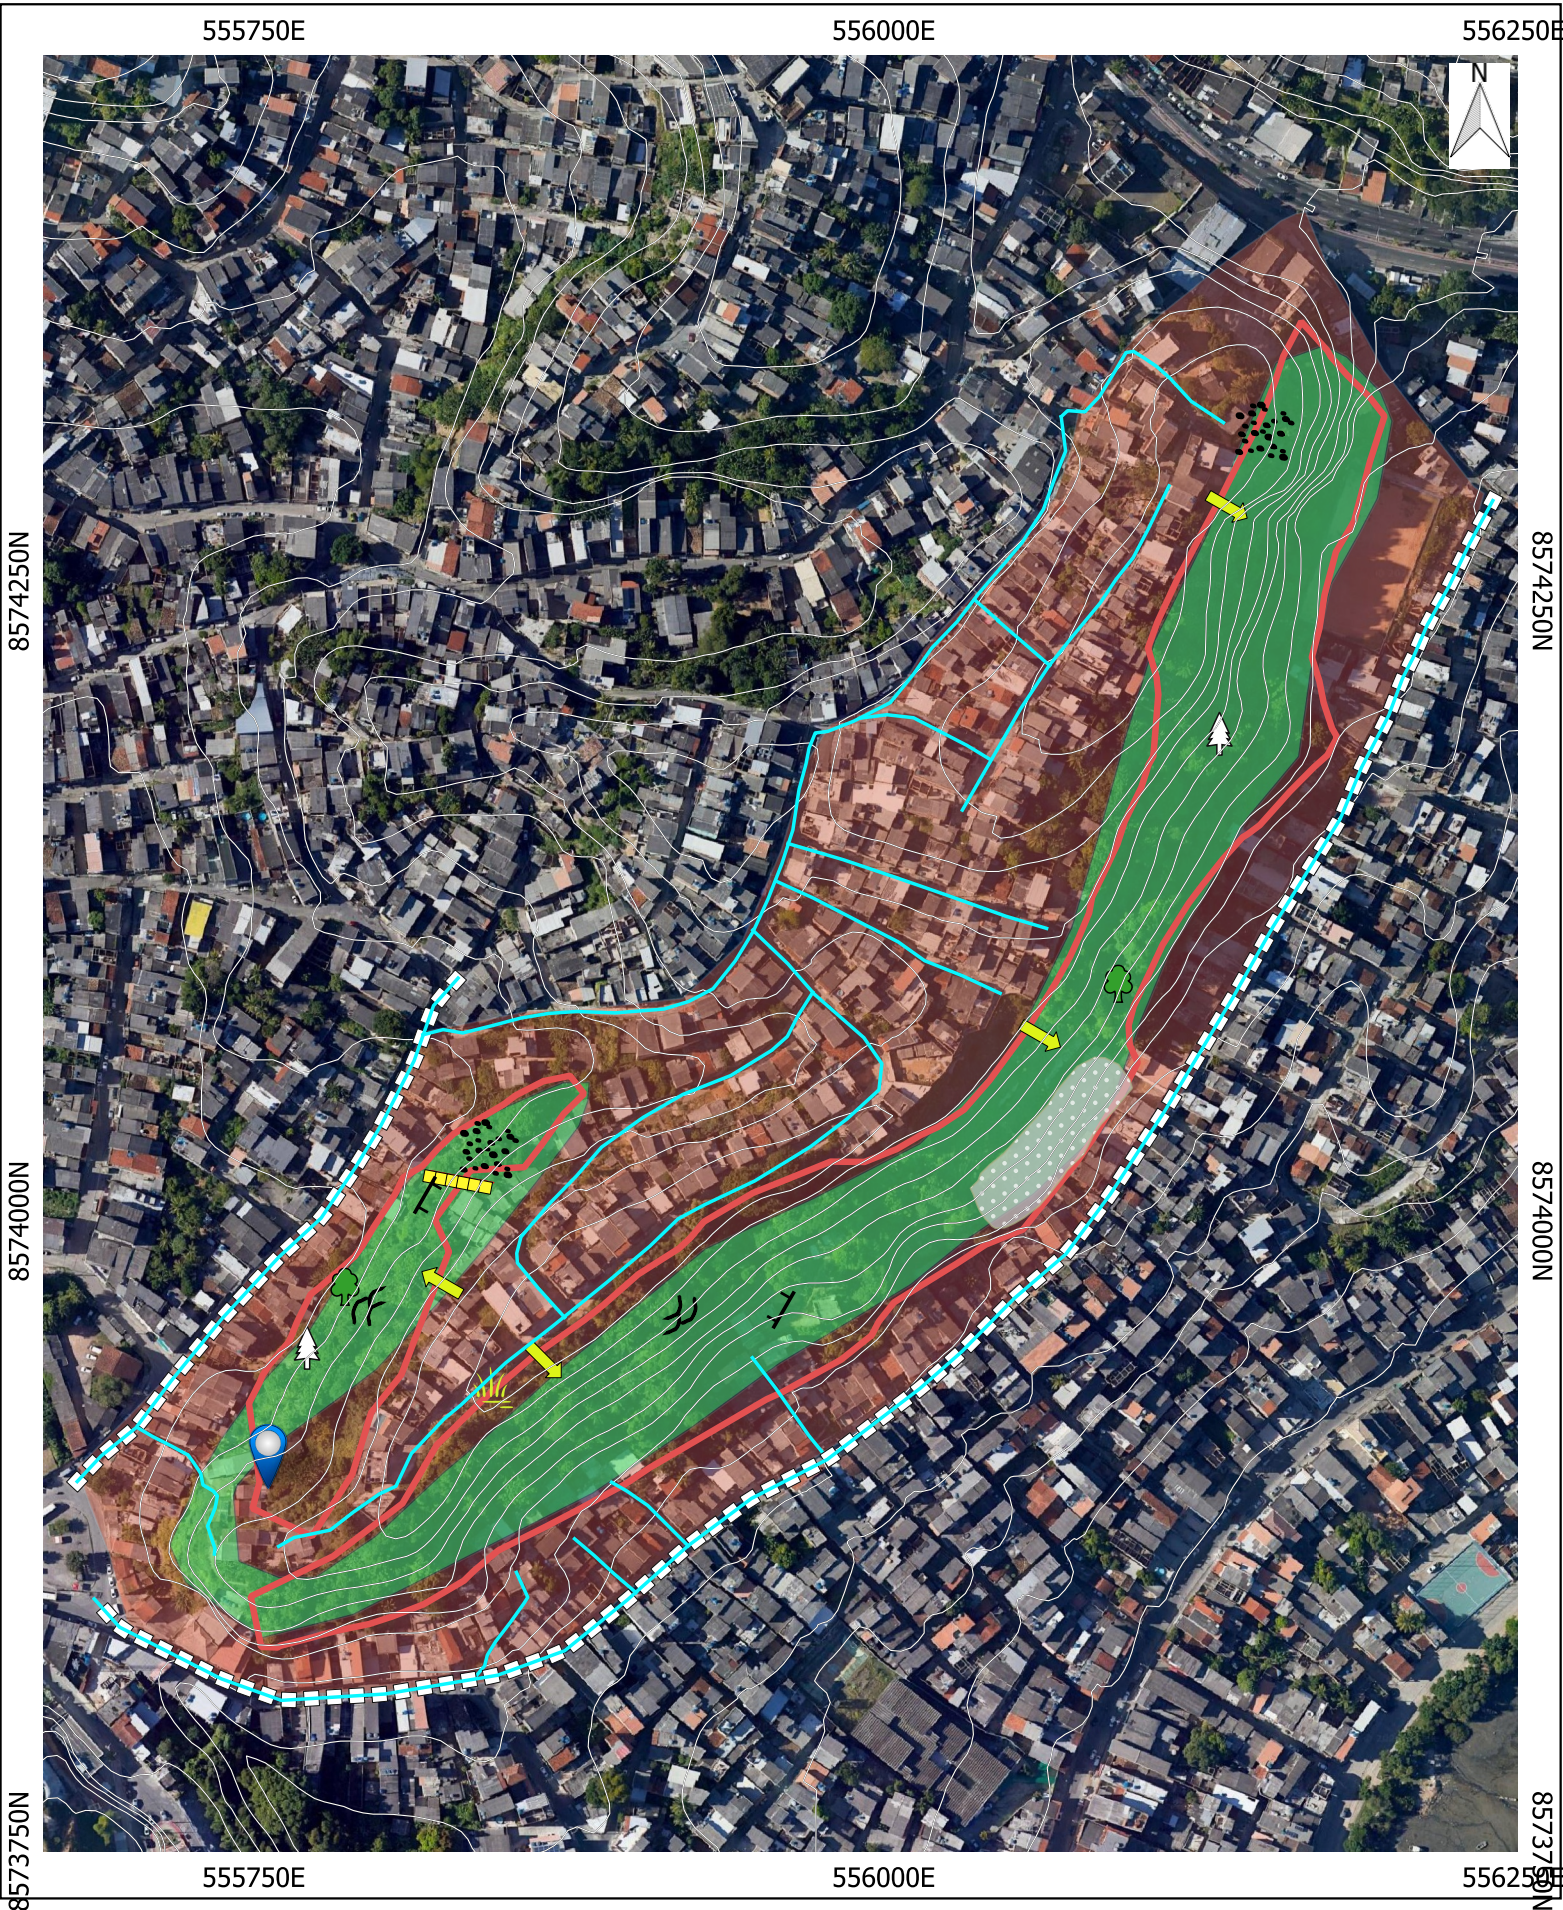
| 3. DIAGNÓSTICO |
|---|
| Os pontos críticos identificados apresentam fatores predisponentes para deslizamentos, tendo como principal agravante a instabilidade decorrente da ocupação indevida, gerando taludes de corte e promovendo o desconfinamento da encosta, além do elevado desnível da encosta. O substrato remobilizado associado à supressão da vegetação natural e/ou substituição desta por capim colômbio e bananeiras, contribuem com o aumento do risco geológico |

| 4. GRAU DE RISCO |
|---|
| Alto |
