# MAPA DE RISCO - CRAVOLANDIA

DEFESA CIVIL DE SALVADOR

MAPA DIAGNÓSTICO - CRAVOLANDIA

Relatório Diagnóstico

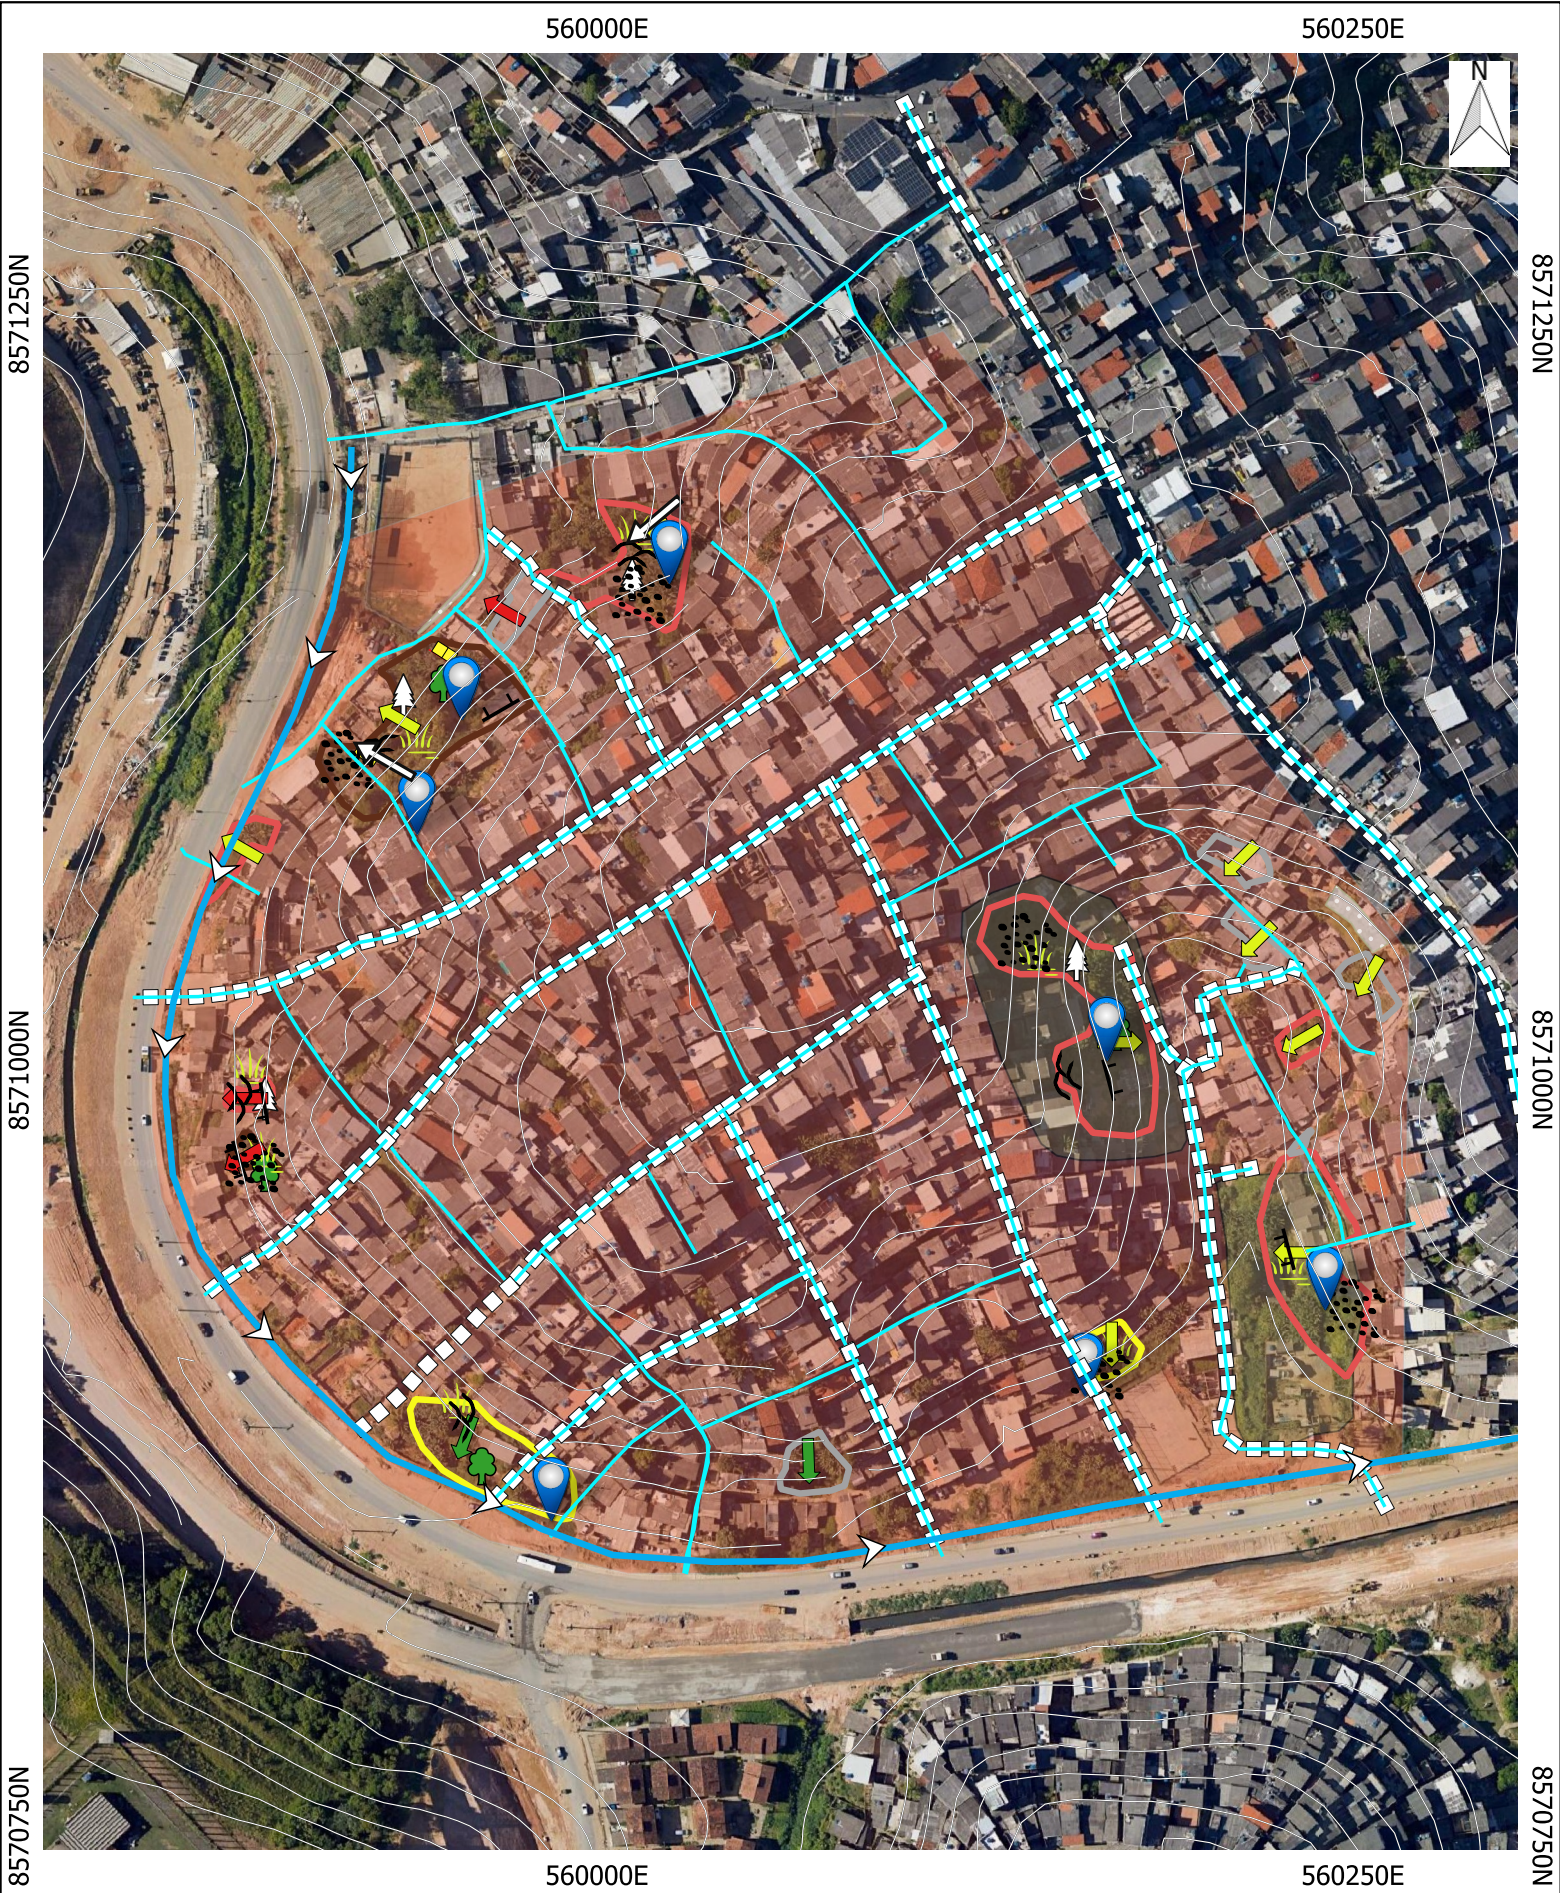
Durante o monitoramento foi possível identificar algumas feições de instabilidade, como: cortes verticalizados na base das encostas e cicatriz de deslizamento de terra, e feições antrópicas, como: lançamento de água servida/esgoto doméstico. Além da presença de vegetação ineficiente ao longo das encostas. Recomenda-se melhorias em relação às infraestruturas, como: pavimentação e drenagem; ampliação da rede de saneamento, obras de contenção de encostas e obras de proteção (geomanta). Após a análise do que foi observado e com base nos critérios atinentes ao risco geológico, a área está classificada como de alta suscetibilidade e vulnerabilidade a deslizamentos.

| Alto |
