# MAPA DE RISCO - CRECHE

## CRECHE CASTELO BRANCO

**DEFESA CIVIL DE SALVADOR**  
SETOR DE MONITORAMENTO DE  
ÁREAS DE RISCO - SEMAR  
SRC: SIRGAS 2000/ UTM 24S  
Elaborado em: Outubro/2025  
Imagem: Google Satelite (2025)

## Relatório Diagnóstico

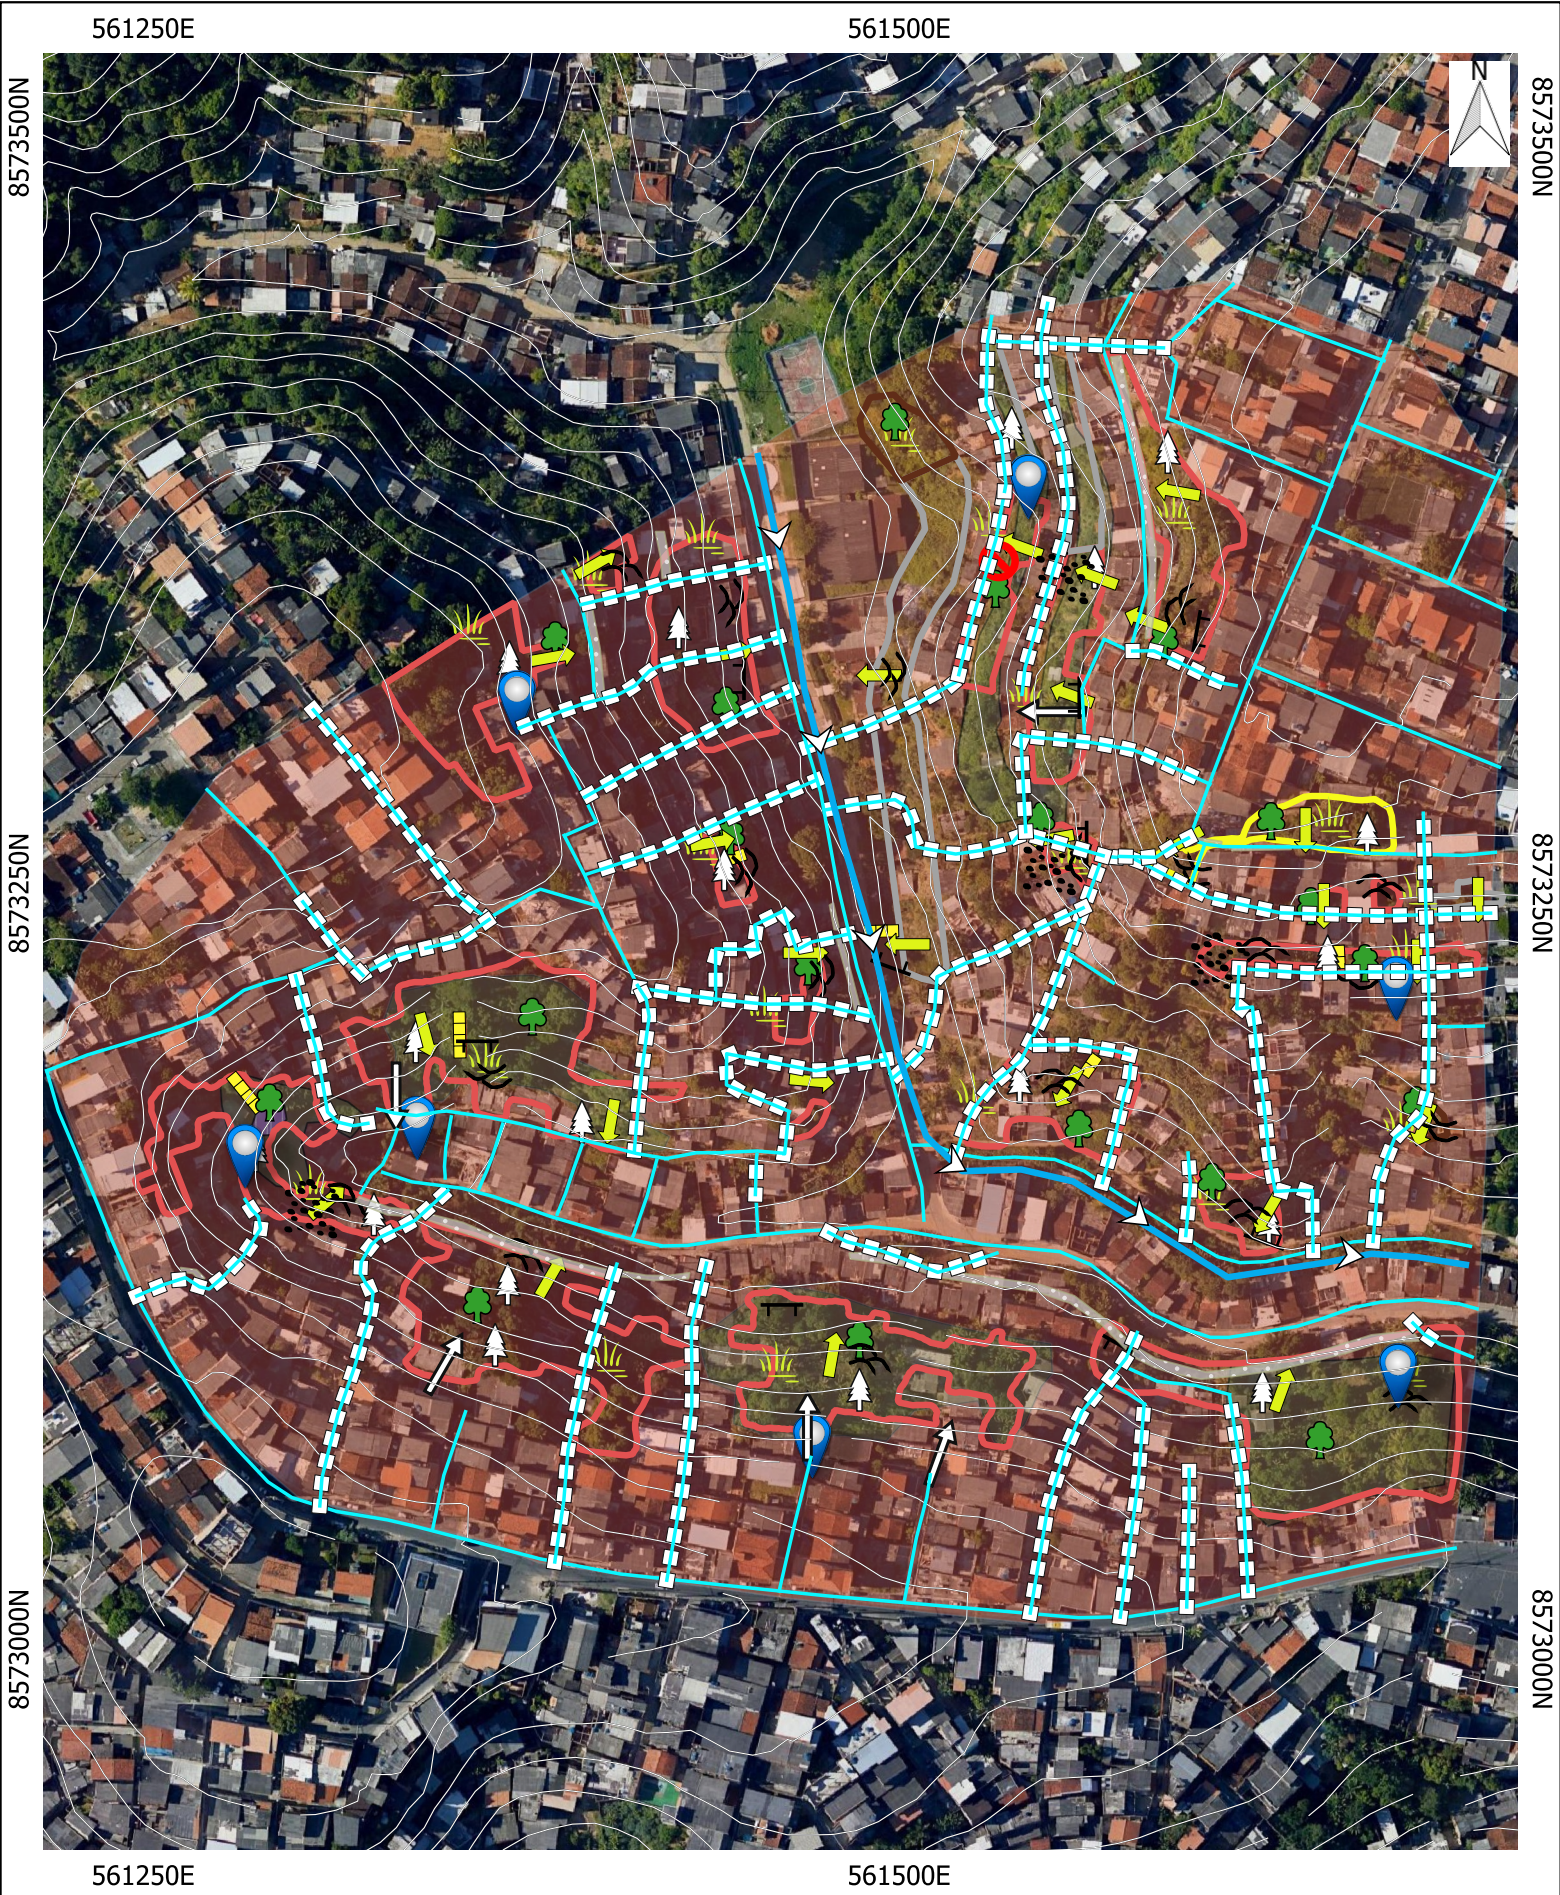
# MAPA DIAGNÓSTICO - CRECHE

A área apresenta-se muito ocupada, exceto em regiões onde a declividade encontra-se muito acentuada. Cerca de 20% de sua superfície, representam vazios urbanos, sobretudo na meia encosta. Por se tratar de 2 vales, há a presença de 3 principais vertentes, onde há diversos taludes de cortes, com vegetação ineficiente, lançamento de lixo/ entulho e feições erosivas, associadas a inclinações médias de 60° e solo remobilizado com baixa resistência ao cisalhamento. Diante de todos os fatores predisponentes listados a poligonal apresenta uma suscetibilidade alta ao deslizamento de terra. Ressalta-se que, nas ruas Poços de Caldas e Aloisio Ribeiro, foram identificadas geomantas utilizadas para mitigar a movimentação de massa. Recomenda-se a implantação de medidas de proteção superficial nos pontos críticos da área.

Alto
