# MAPA DE RISCO - CRISTOVAO FERREIRA

DEFESA CIVIL DE SALVADOR

# MAPA DE MONITORAMENTO - CRISTOVAO FERREIRA

# MAPA DIAGNÓSTICO - CRISTOVAO FERREIRA

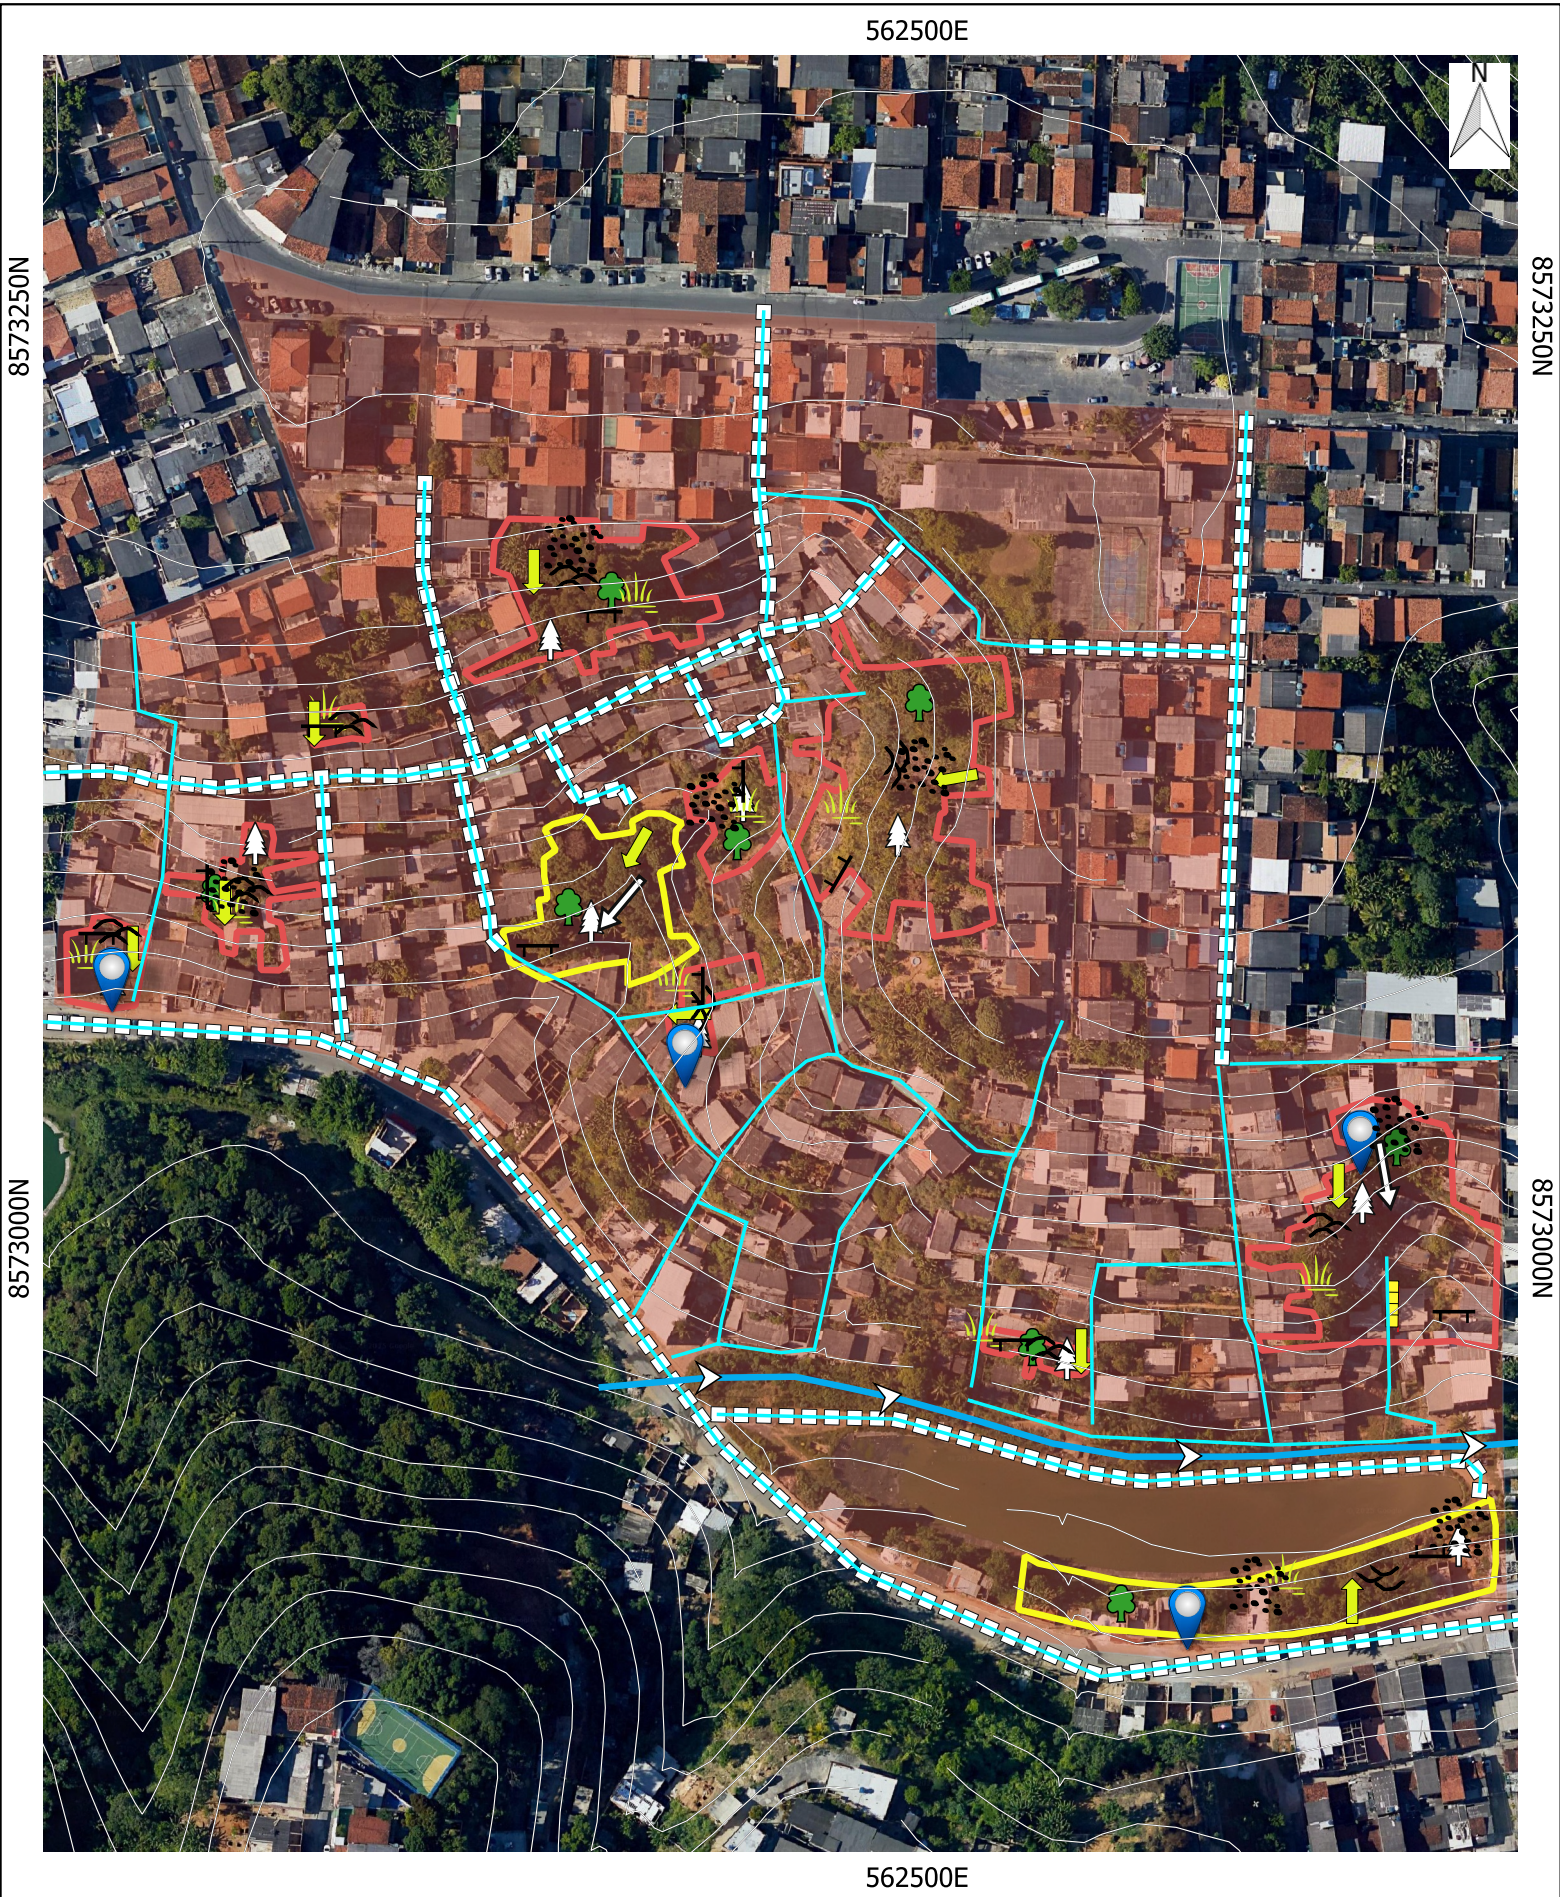
**2.1 Caracterização e Situação:** A poligonal, com perímetro de 1,4 km e 9,3 ha de área, localiza-se na porção noroeste da cidade do Salvador, referindo-se a um vale em "U", estando o polígono situado em uma das vertentes, com encostas côncavo-convexas, altura máxima em torno de 55 m e declividades que variam entre 45 e 60 graus, as quais compõem o contexto colinoso local. As vertentes antropizadas para assentamentos expõem taludes de cortes entremeados a poucos vazios urbanos.

**2.2 Geologia e Geotecnia:** Do ponto de vista geotécnico, a área está nos Domínios Geológico-Geotécnicos II (Depósitos de Cobertura Sedimentar Continental Terciária da Formação Barreiras) e IV (Embasamento Cristalino). As encostas, em sua maioria, recobertas por material remobilizado em contato com o manto de alteração e/ou sedimentos da Formação Barreiras, apresenta baixos valores de resistência ao cisalhamento. As ações antrópicas de ocupação desordenada, produzem solos soltos, e quando no contato geológico supracitado, potencializam as zonas de instabilidade.

**2.3 Drenagem:** A drenagem natural ocorre na rua principal, na porção Sul da poligonal, onde passa o Rio Cambonas, sentido Leste, que possivelmente desemboca no curso d'água fora da área de estudo. A rede de esgotamento abrange cerca de 100% da área, A drenagem pluvial contempla 100% da área, porém não estando em bom estado de conservação.

A área monitorada apresenta vários pontos críticos com suscetibilidades a deslizamento de terra, principalmente devido a ocupação indevida sobre a encosta. Foram observados na área a presença de vegetação ineficiente (capim colônio, árvore de grande porte e bananeira), descarte de lixo/entulho, lançamento de água servida e cicatriz de deslizamento de terra. Este último, tem sua ocorrência ligado aos cortes verticalizados para construção de assentamentos, construção de vias de acesso ou sobrecarga de edificações (na região da crista). Sendo assim, se faz necessário a realização de obras de estabilização e/ou proteção nas encostas com alta susceptibilidade a deslizamento, remoção da vegetação ineficiente, findar os lançamentos de água servida/esgoto doméstico lançados sobre a encostas e requalificação das escadarias/sistema de drenagem pluvial.

Alto
